## **COMUNE DI COPERTINO**

**Edificio scolastico – Scuola dell’Infanzia di Via Mogadiscio**

## **PROGETTO ESECUTIVO**

<b>RZ. 3</b>	<b>RELAZIONE TECNICA DI ACCERTAMENTO INTERVENTI NECESSARI</b>
<b>DATA</b>	<b>APRILE 2016</b>

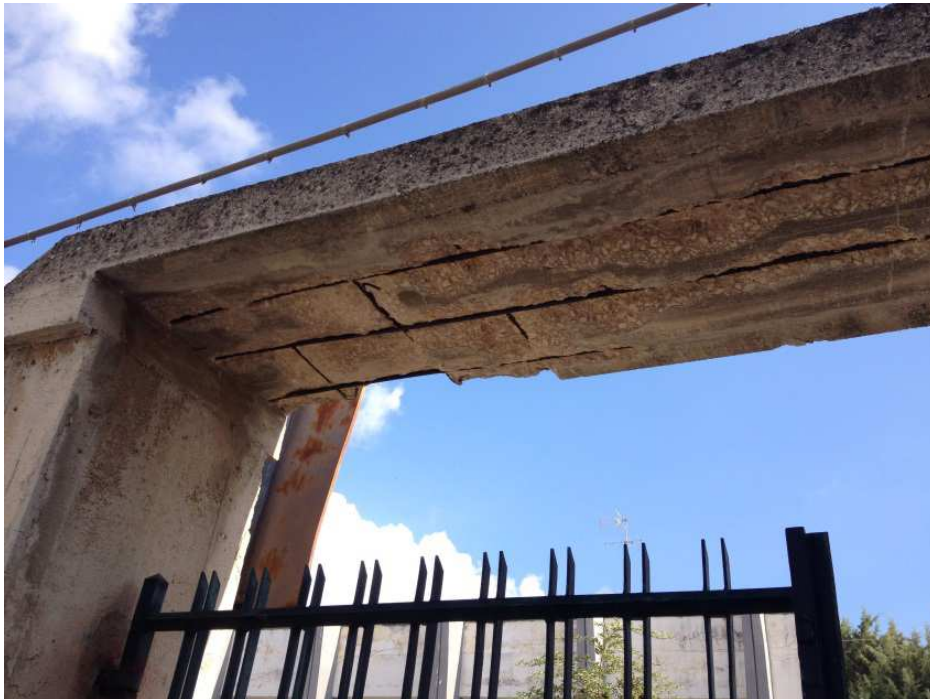
L'intervento in oggetto riguardante il cordolo esterno del solaio di copertura della torretta scala e la soletta di copertura del cancello di ingresso all'area di pertinenza dell'edificio scolastico di cui trattasi, consiste nel *ripristino di elementi strutturali e frontali in c.a.*, attraverso la demolizione di tutte le parti friabili, incoerenti o in fase di distacco; spazzolatura manuale o meccanica delle armature ossidate con rimozione di tutte le parti copriferro anche leggermente ammalorate e sfarinabili; pulizia del sottofondo per eliminare polveri, tracce di olii grassi e disarmanti; applicazione di boiaccia per il trattamento anticorrosivo e la protezione di ferri di armatura da applicare a pennello dopo accurata spazzolatura; accurato lavaggio della zona di intervento e successivo ripristino volumetrico e strutturale con malta cementizia pronta all'uso per riprese e stuccature a spessore, fibrorinforzata con microfibre sintetiche priva di componenti metallici, tixotropica, con elevate caratteristiche meccaniche, idonea per ripristino di travi, pilastri, ecc. e per ricostruzioni volumetriche su pareti verticali e su soffitti, posto in opera a cazzuola con una resa di 19 kg/mq, al fine di ripristinare, oltre alle caratteristiche strutturali, anche la forma geometrica dell'elemento strutturale medesimo.

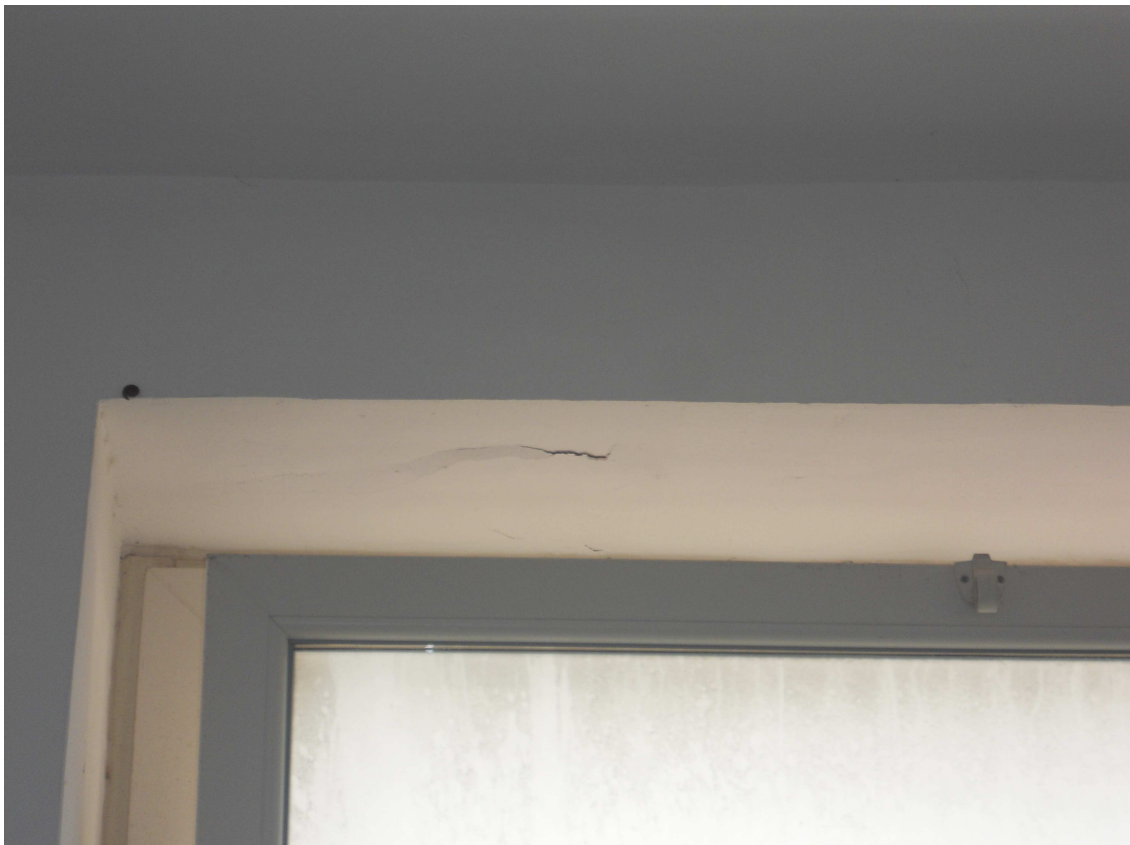
Come da documentazione fotografica, si evince la presenza di distacchi d'intonaco, interno ed esterno, all'edificio.

In diversi punti, infatti, si notano porzioni di intonaco mancanti o danneggiate, costituendo un pericolo per i presenti all'interno dell'edificio,

*- Distacco di intonaci sulle pareti dei Locali 7-8-9 -*

L'intervento in oggetto riguardante porzioni/interi soffitti e/o pareti di diversi ambienti costituenti l'edificio di cui trattasi (**Locali 7, 8, 9, 10, 11, 12, 13, 15, 16, 17, 18, 19, 20**), consiste nella preventiva spicconatura e scrostamento di intonaco a vivo, la spazzolatura delle superfici, posa in opera d'intonaco civile formato da un primo strato di rinzafo, da un secondo strato tirato in piano con regolo e frattazzo con predisposte poste e guide, rifinito con sovrastante strato di colla della stessa malta passato al crivello fino, lisciata con frattazzo metallico alla pezza, con malta di grassello di calce e sabbia composta da 500 kg di grassello di calce per 1,00 mc di sabbia.

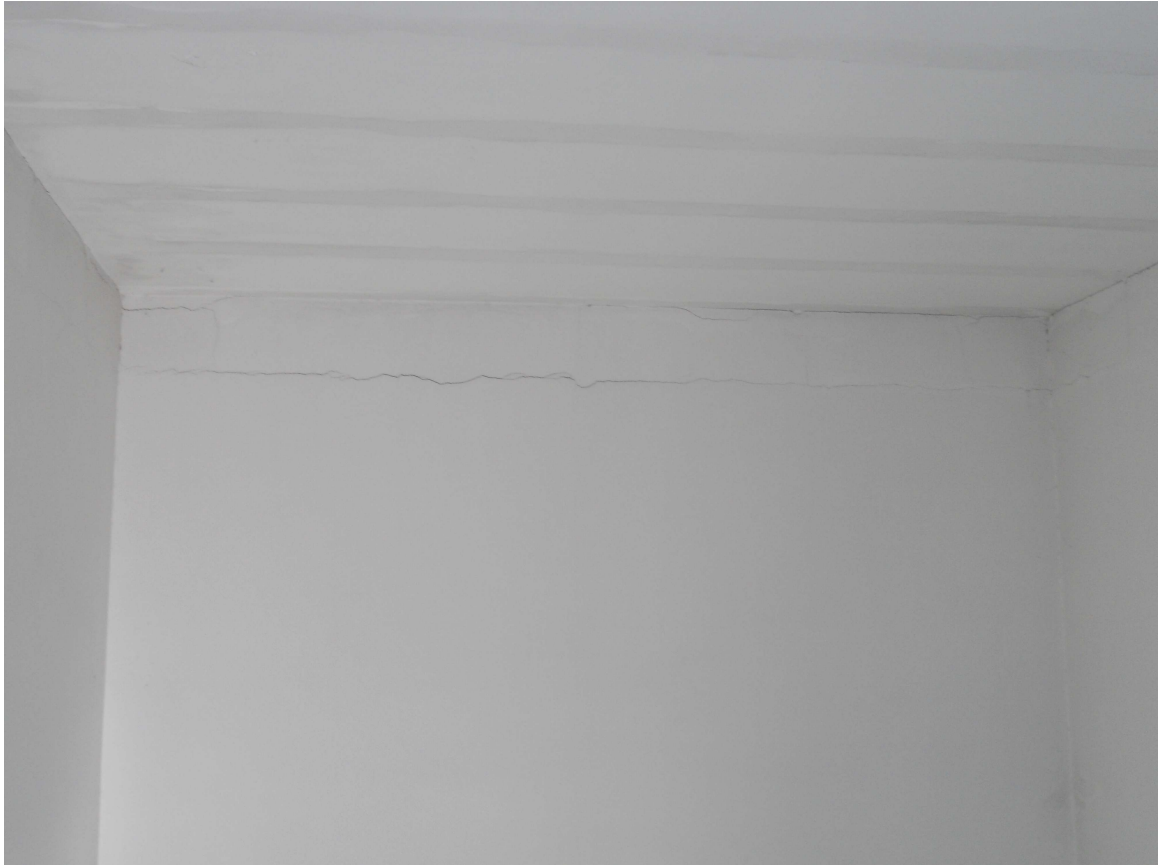
*- Distacco di intonaci e micro-fessurazioni sulle pareti del Vano Scala - Locale 20 -*

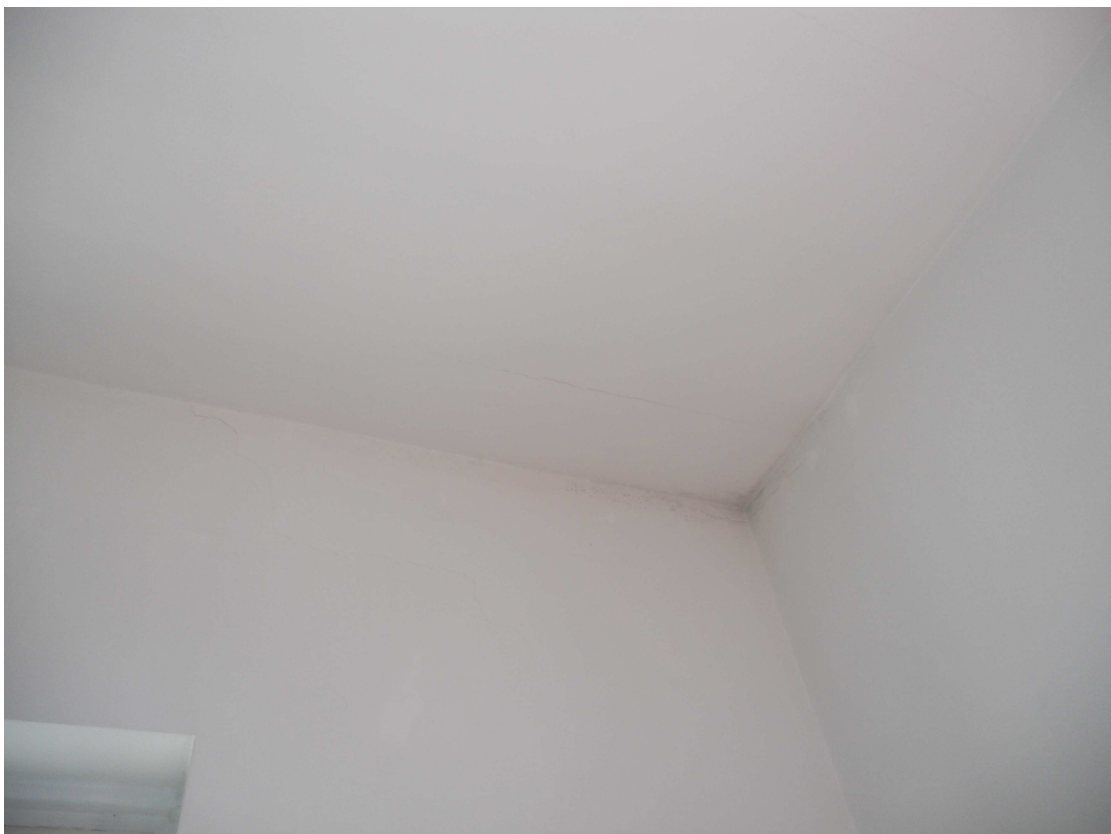
*- Distacco di intonaci sulle pareti laterali e soffitto del Locale 10 -*

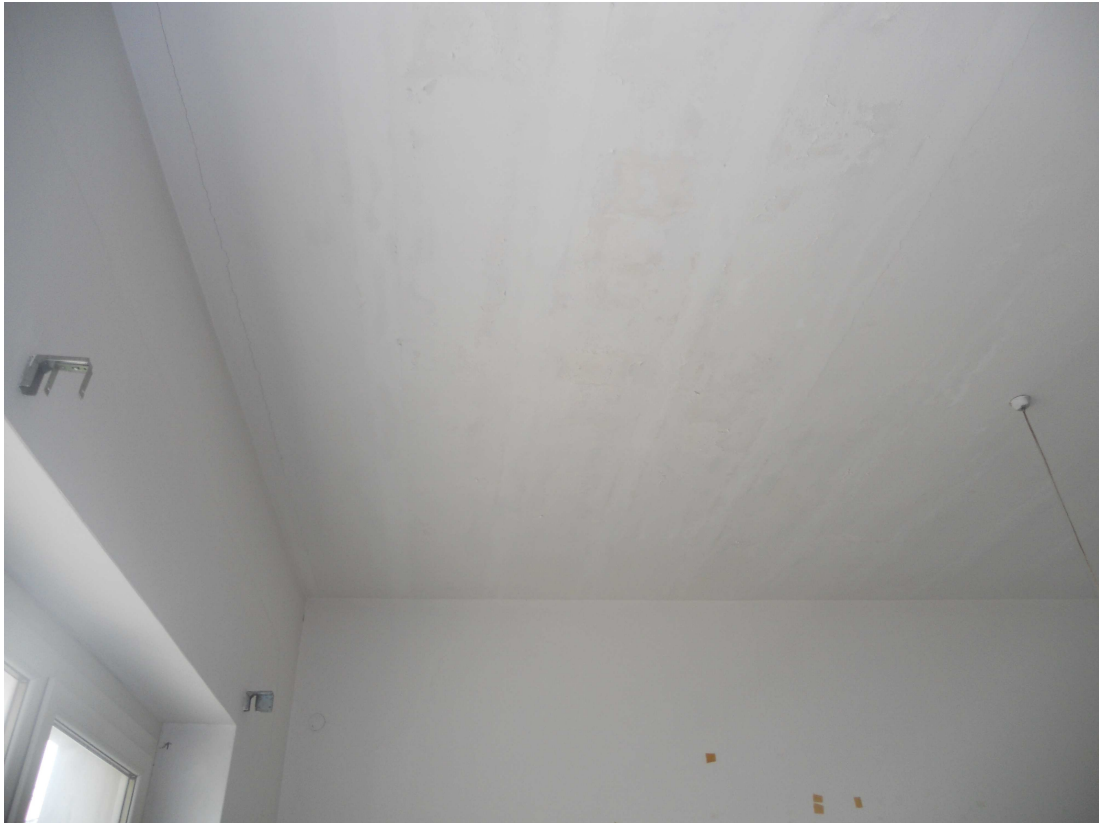
*- Distacco di intonaci sulle pareti laterali e soffitto del Locale 11 -*

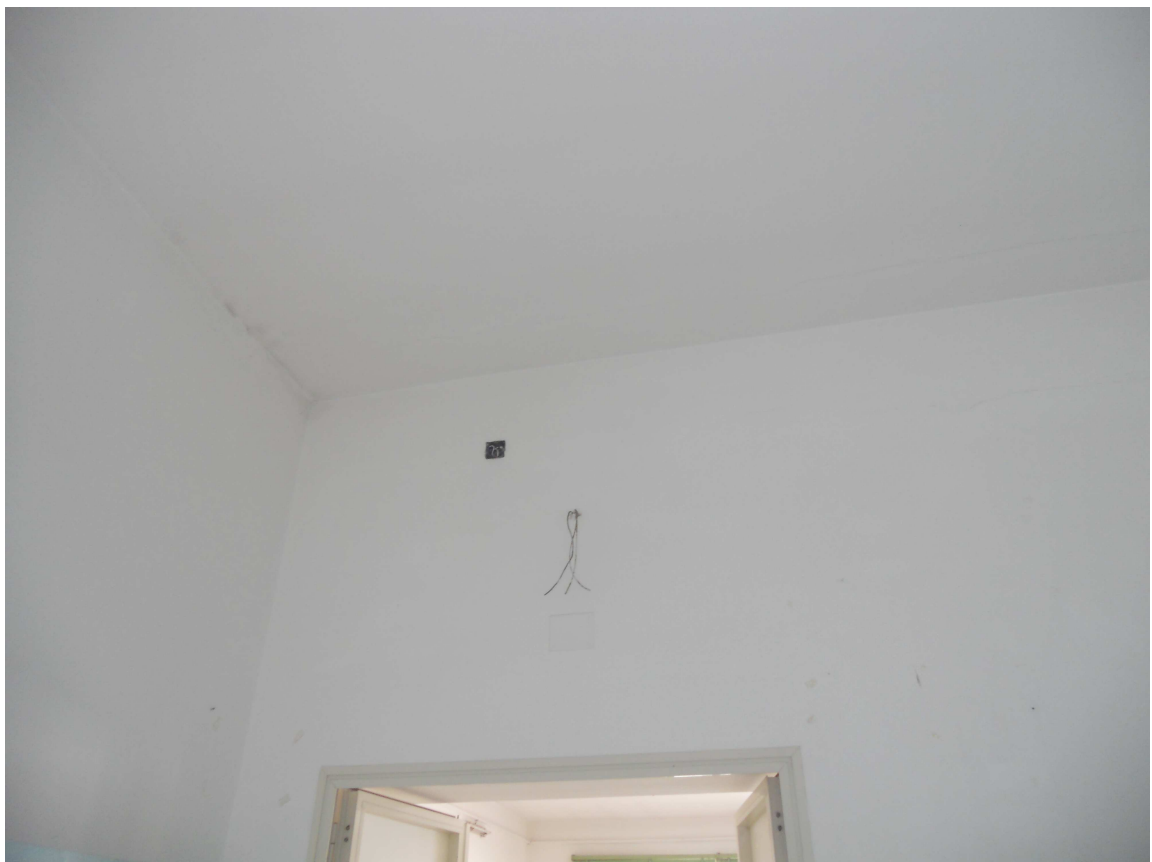
*- Distacco di intonaci sulle pareti laterali e soffitto del Locale 12 -*

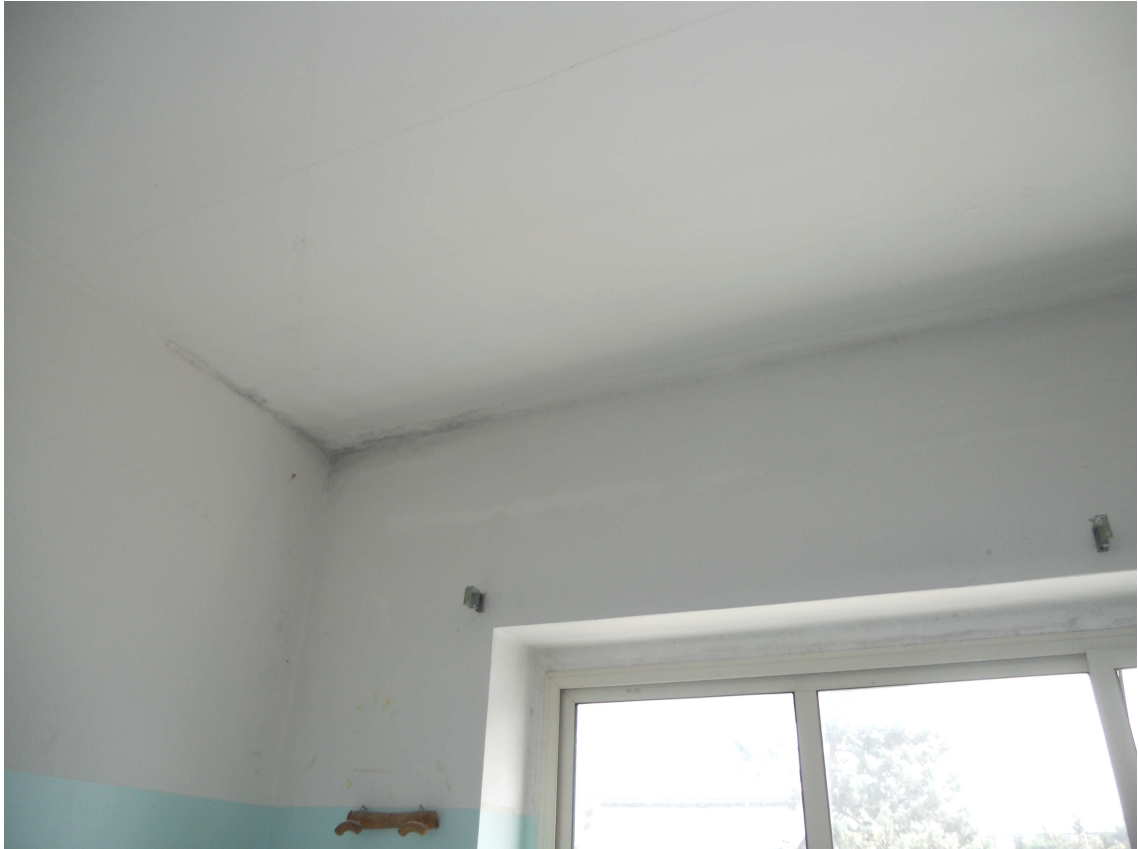
*- Distacco di intonaci sulle pareti laterali e soffitto del Locale 13 -*

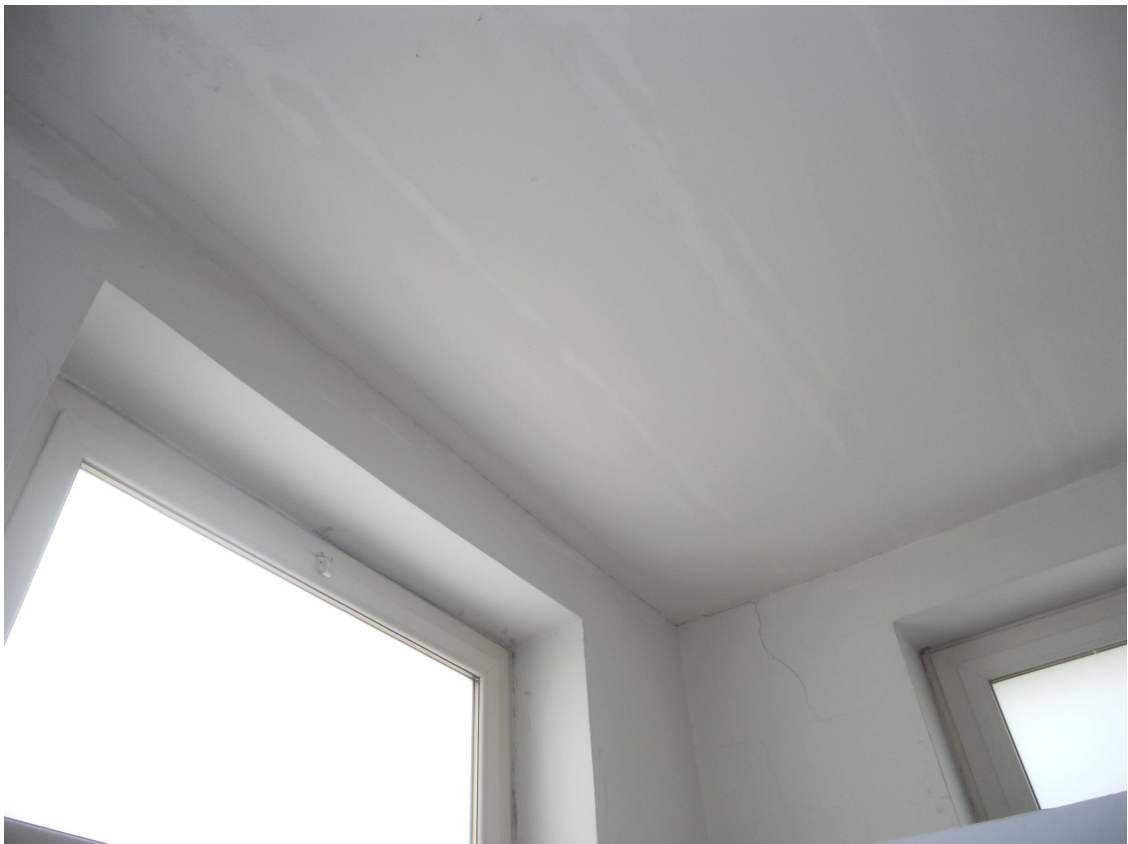
*- Distacco di intonaci sulle pareti laterali dei Locali 16-17-18-19 -*

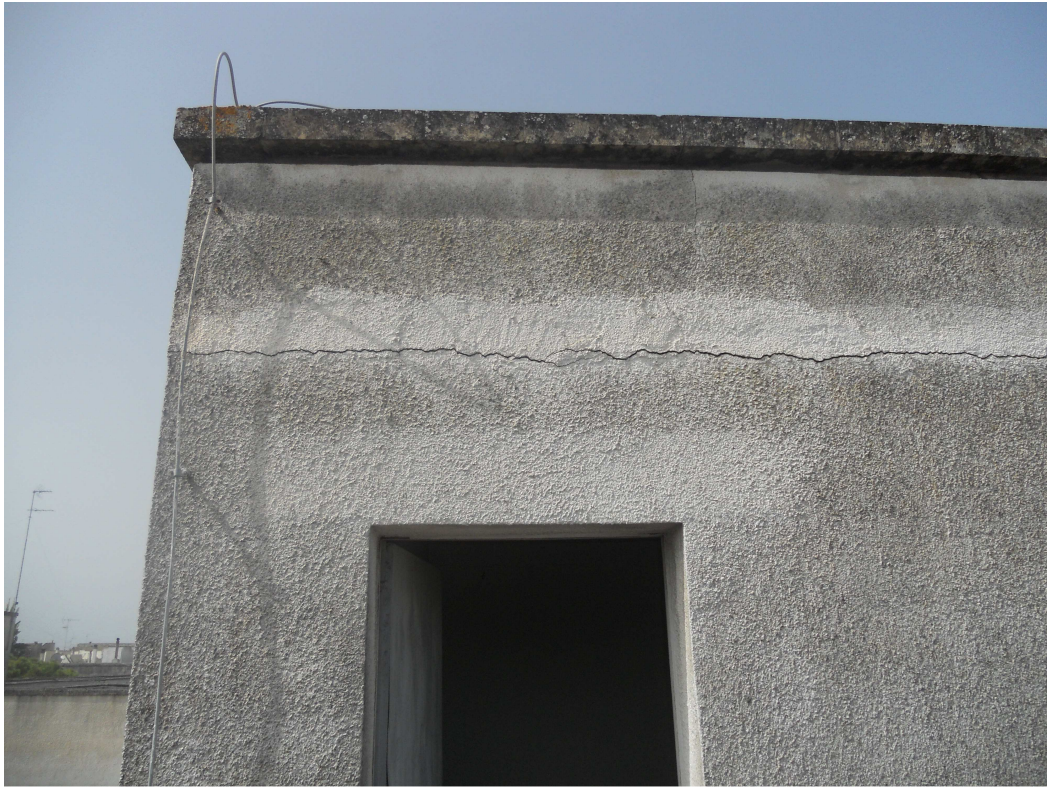
*- Distacco di intonaci e micro-fessurazioni sulle pareti esterne del vano scala - Locale 20 -*

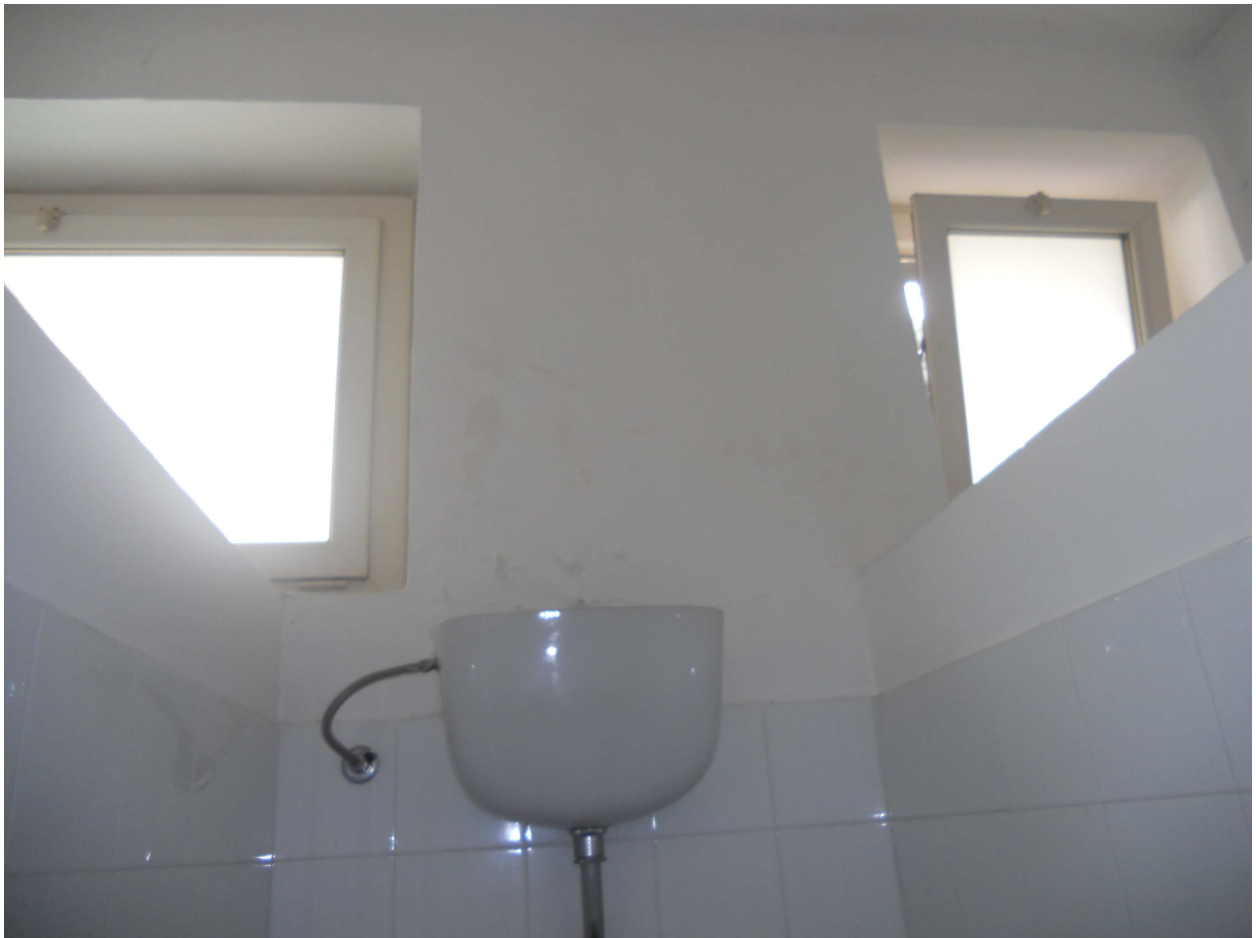
L'intervento in oggetto fa riferimento in particolare ai rivestimenti dei servizi igienici (**Locali 7, 8, 9, 16, 17, 18, 19**), attualmente in uno stato di distacco e/o rottura degli stessi, verificato in fase di sopralluogo comportando, quindi, un pericolo di caduta degli elementi e non riscontrate in fase di sopralluogo e compilazione delle schede preliminari.

*- Rifacimento rivestimenti servizi igienici -*

Si procederà anche alla rimozione delle piastrelle esistenti e del relativo fondo di malta e/o colla esistente in cui è evidente lo stato di degrado e/o distacco dalla muratura.

La fase si completa con la fornitura e posa in opera di nuove piastrelle in gres a colorazione bianca di formato pari a cm 20x20, con idoneo collante e comprensivo della formazione dei giunti.

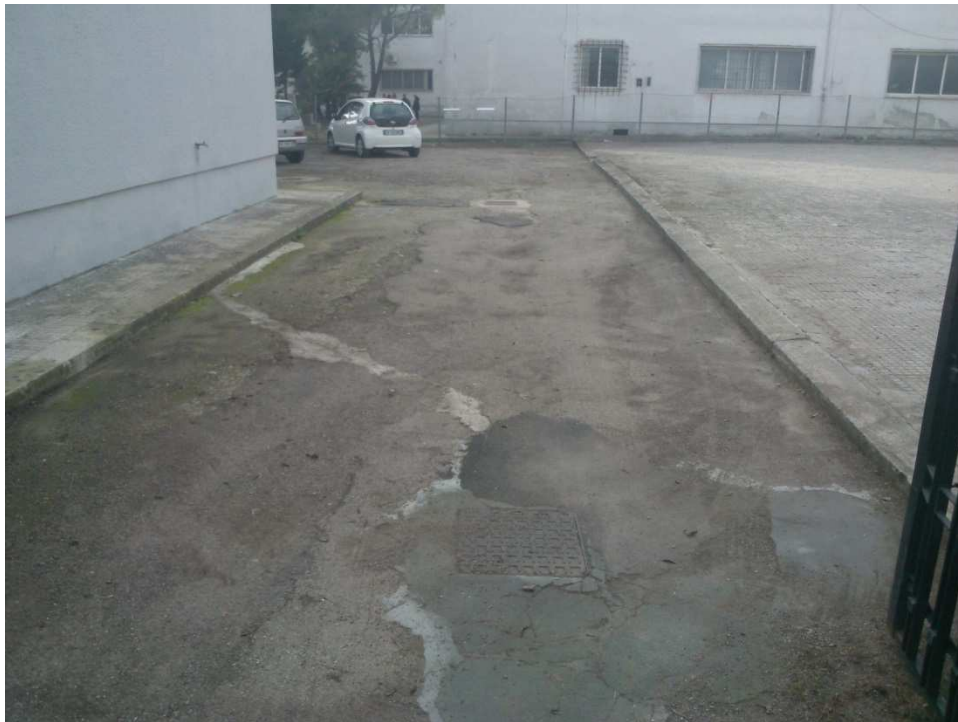
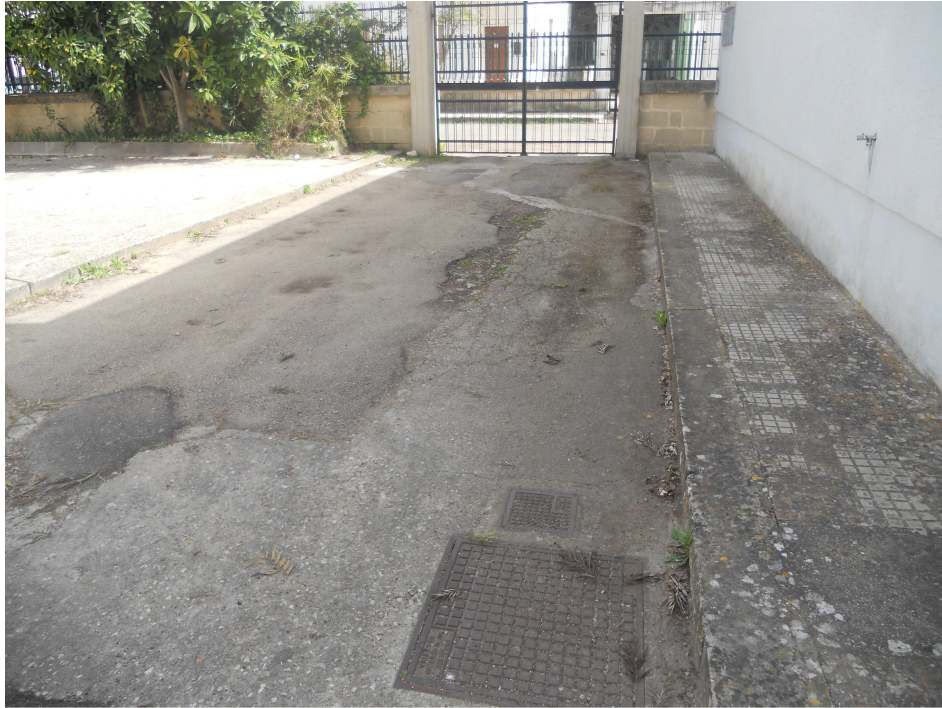
Infatti, la pavimentazione esistente, costituita da conglomerato bituminoso, presenta evidenti sconnessioni e rappezzi in cemento, dovuti ai successivi lavori riguardanti i sottoservizi.

*- Ingresso esterno all'edificio scolastico da pavimentare con masselli autobloccanti -*

Nello specifico si procederà alla rimozione del conglomerato bituminoso, della esecuzione dello scavo pari a circa cm 20, mantenendo la quota esistente.

Con la presente fase di lavorazione sarà realizzata la pavimentazione esterna eseguita con mattoni autobloccanti, previa realizzazione del magrone e sabbia per preparazione del sottofondo, e la sostituzione della porzione di parte di marciapiede esistente comprensiva del cordolo in cls.

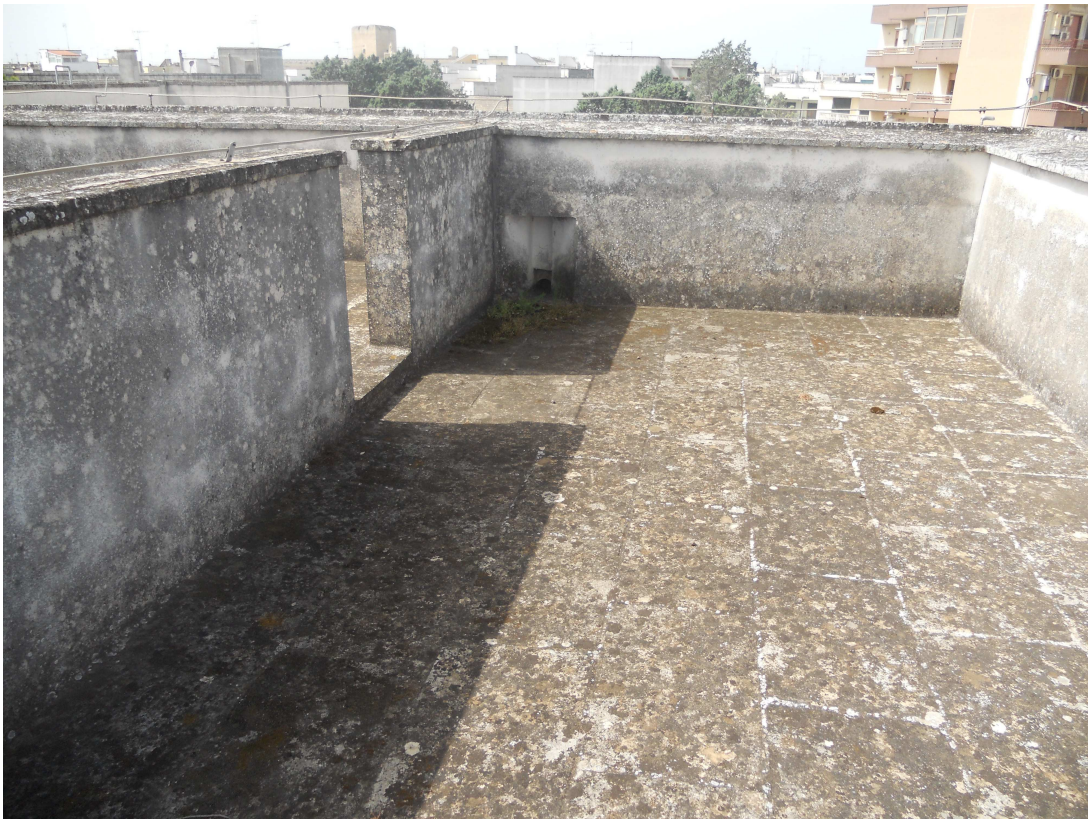
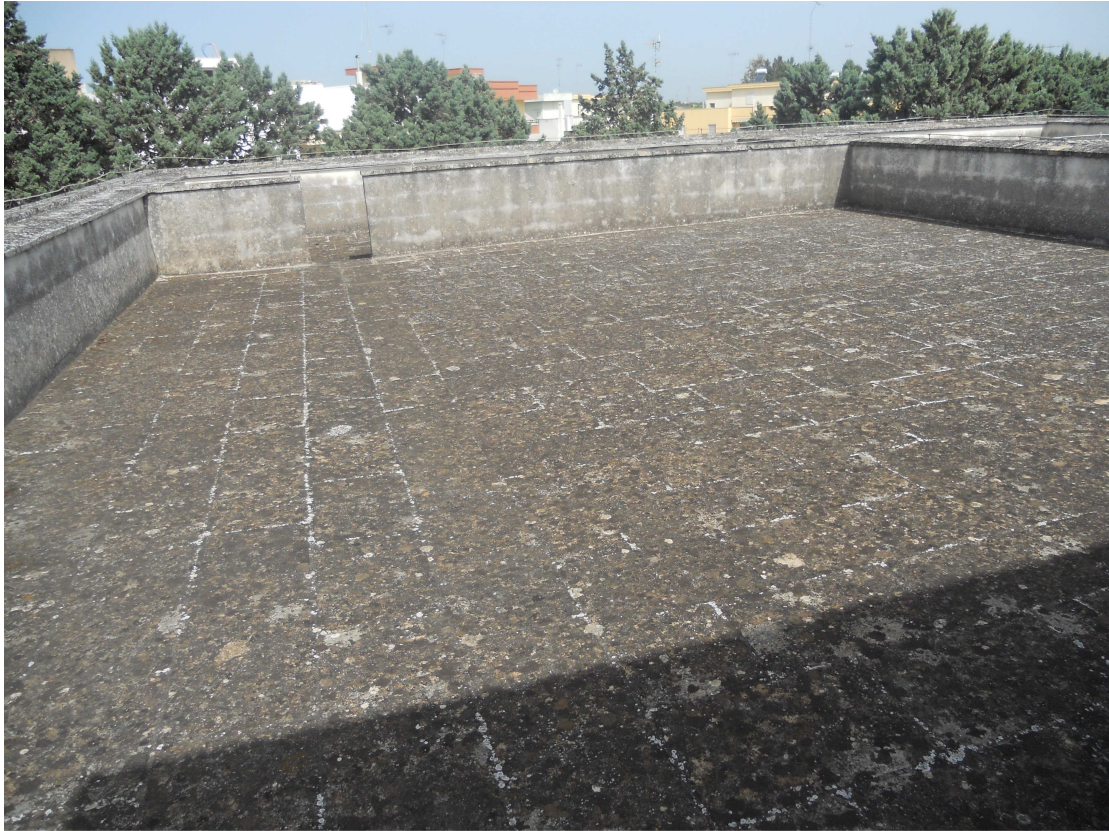
A seguito dei sopralluoghi effettuati, si è accertato che il degrado degli elementi strutturali e non strutturali dell'edificio è causato anche da infiltrazioni d'acqua provenienti dalle coperture. Infatti, tale situazione protrattasi nel tempo, ha danneggiato elementi quali solai, cordoli e murature, provocando degrado delle parti in c.a. e distacchi evidenti per estese porzioni d'intonaci. L'esecuzione della lavorazione consiste nella rimozione dei giunti esistenti tra le lastre di copertura, spazzolatura degli stessi e successivo rifacimento con boiacca cementizia e sabbia opportunamente dosata e posata. Tale lavorazione riguarderà l'intera copertura, comprese le lastre posate su linee di carico e parapetti, compresa la copertura della torretta scala.

- Vista del lastrico solare di copertura da sistemare -

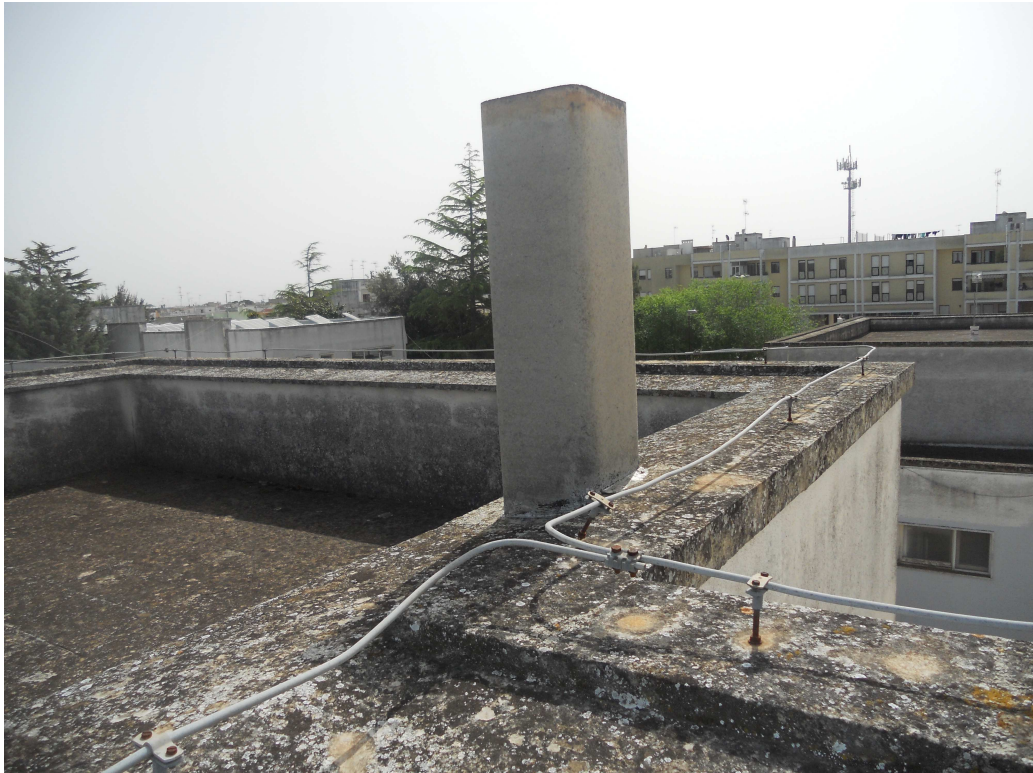
- Vista del comignolo in copertura da sistemare -

A completamento delle lavorazioni precedentemente esplicate, saranno eseguite lavorazioni di finitura e completamento quali tinteggiature interne ed esterne, sostituzione di plafoniere e luci di emergenza, ancoraggio e fissaggio degli arredi quali scaffalature e armadietti sia in legno sia in metallo, il tutto per adempiere agli scopi contenuti nella Delibera C.I.P.E. n. 6/2012 e conseguente alla riduzione del rischio presente presso l'edificio scolastico.
