## **COMUNE DI COPERTINO**

**Edificio scolastico – Scuola Media di Via Regina Isabella**

## **PROGETTO ESECUTIVO**

<b>RZ. 2</b>	<b>RELAZIONE TECNICA SPECIALISTICA</b>
<b>DATA</b>	<b>APRILE 2016</b>

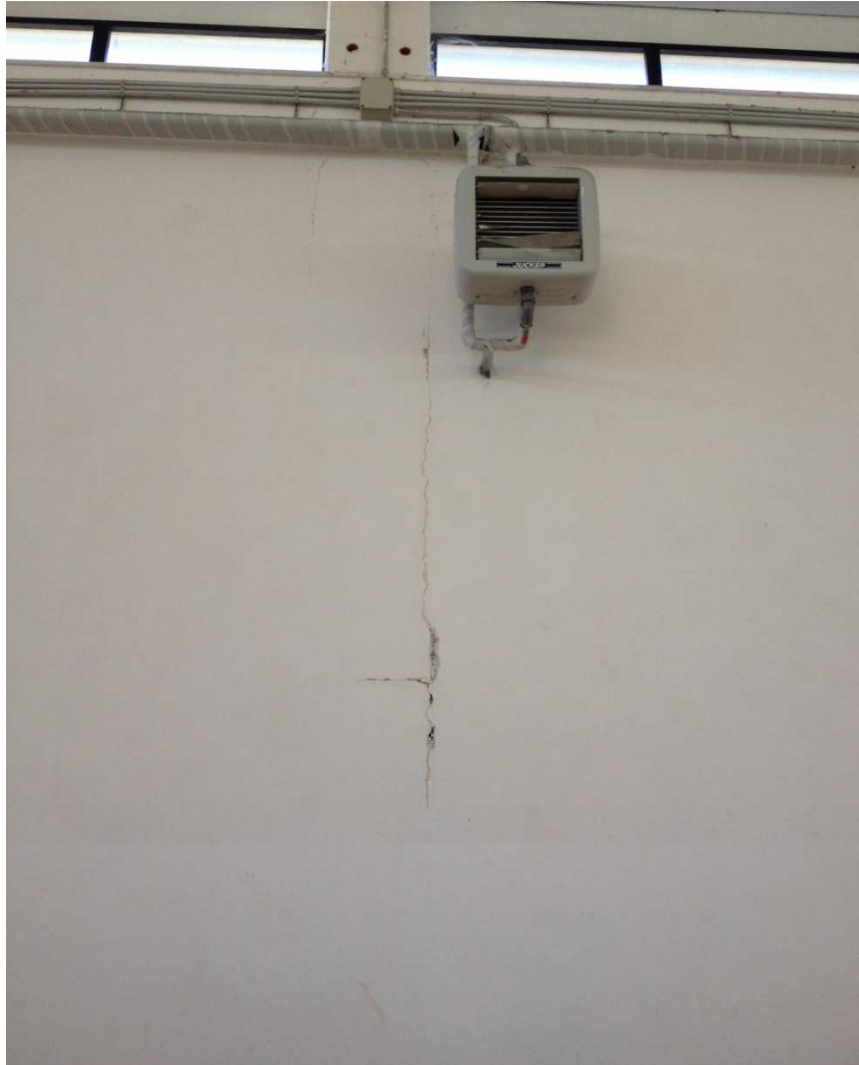
Come da documentazione fotografica, si evince la presenza di distacchi d'intonaco, interno ed esterno, all'edificio.

In diversi punti, infatti, si notano porzioni di intonaco mancanti o danneggiate, costituendo un pericolo per i presenti all'interno dell'edificio.

*distacco di intonaci tra elementi strutturali*

L'intervento consiste nella preventiva spicconatura e scrostamento di intonaco a vivo, la spazzolatura delle superfici, posa in opera d'intonaco civile formato da un primo strato di rinzafo, da un secondo strato tirato in piano con regolo e frattazzo con predisposte poste e guide, rifinito con sovrastante strato di colla della stessa malta passato al crivello fino, lisciata con frattazzo metallico alla pezza, con malta di grassello di calce e sabbia composta da 500 kg di grassello di calce per 1,00 mc di sabbia.

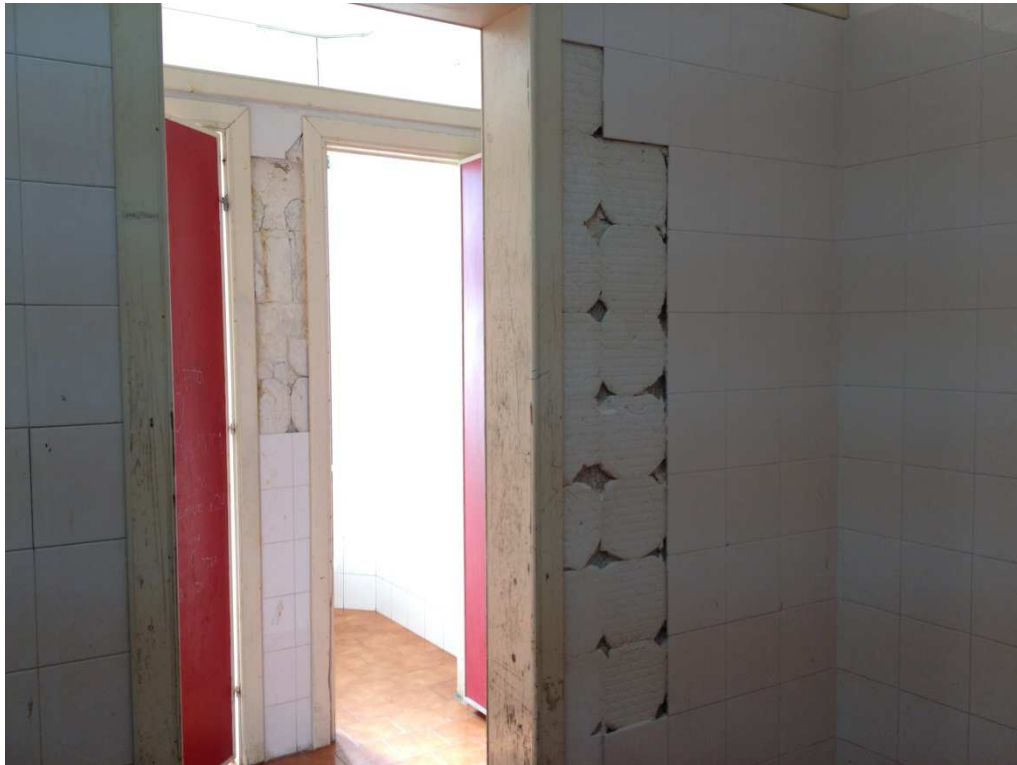
La lavorazione fa riferimento ai rivestimenti esistenti nei servizi igienici dell'istituto scolastico, attualmente in uno stato di distacco e/o rottura degli stessi, verificato in fase di sopralluogo, comportando, quindi, presenza di pericolo di caduta degli elementi.

Si procederà alla totale rimozione/ripristino delle piastrelle esistenti e del relativo fondo di malta e/o colla esistente. La fase si completa con la fornitura e posa in opera di nuove piastrelle in gres a colorazione bianca di formato pari a cm 20x20, con idoneo collante e comprensivo della formazione dei giunti, così come documentato dalle riprese fotografiche che seguono.

*sostituzione rivestimenti interni*

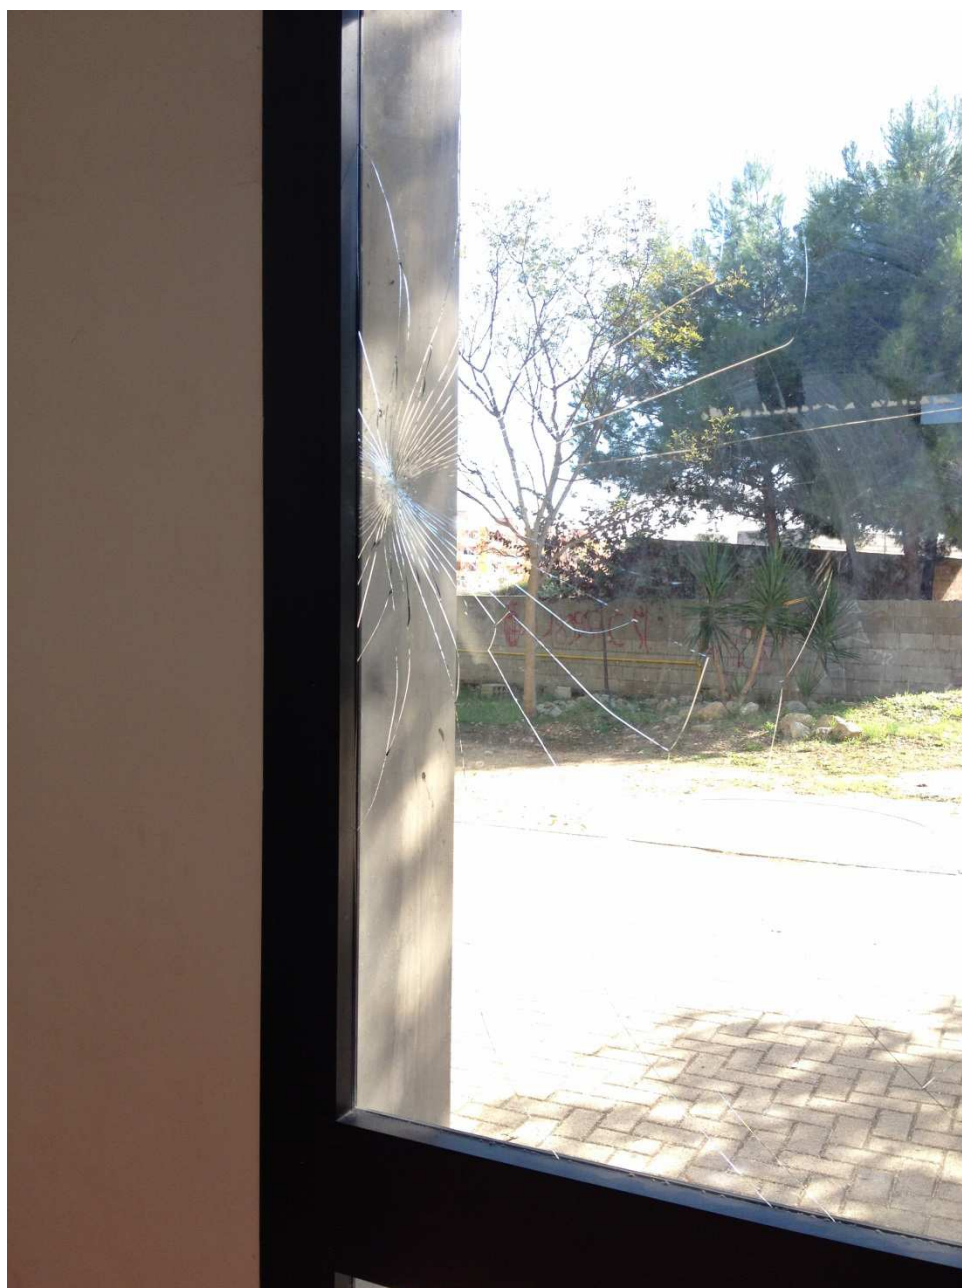
La lavorazione fa riferimento alla completa sostituzione delle lastre di vetro esistenti e risultanti danneggiate, costituendo un marcato pericolo di caduta dall'alto dell'elemento medesimo per gli occupanti della aule e dei laboratori scolastico.

Contestualmente sarà eseguita la verifica/revisione dell'infisso interessato dalla sostituzione della lastra di vetro, con la sostituzione delle guarnizioni presenti.

*sostituzione lastre di vetro danneggiate*

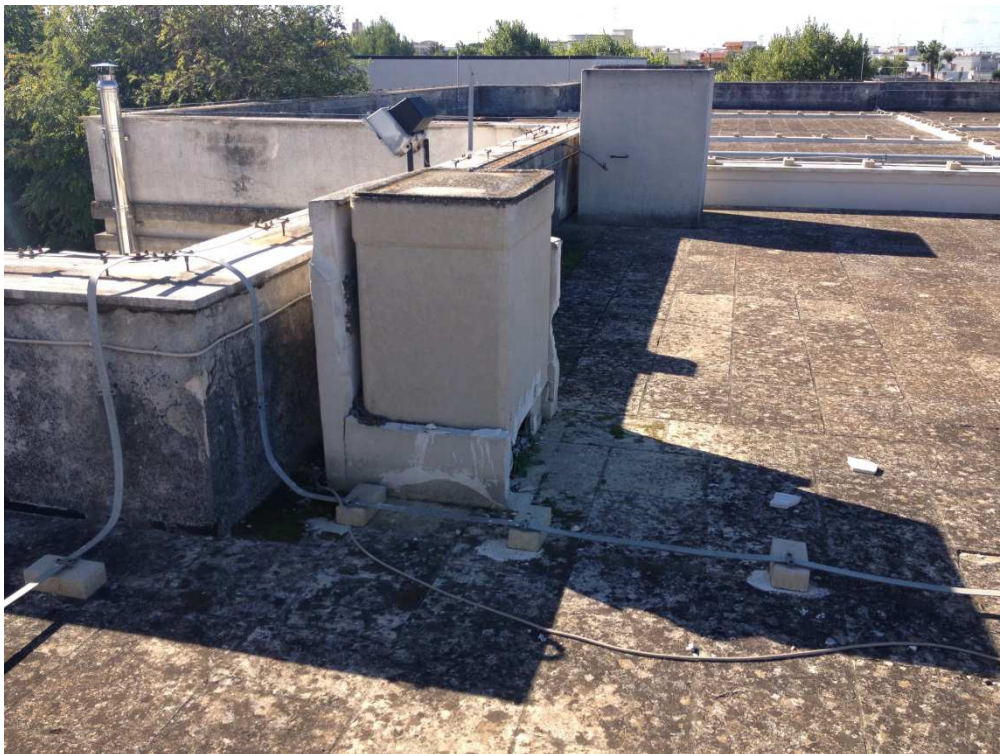
Con la presente fase di lavorazione saranno rimossi elementi con presenza di amianto. In particolare sul piano copertura esistono n. 2 serbatoi in cemento amianto. Tale lavorazione dovrà essere eseguita da personale idoneamente formato e informato e da ditta esecutrice specializzata e con requisiti previsti dalla normativa vigente.

Durante la fase esecutiva saranno rimossi i due serbatoi presenti senza demolire alcuna parte dei serbatoi medesimi.

*rimozione serbatoi in amianto*

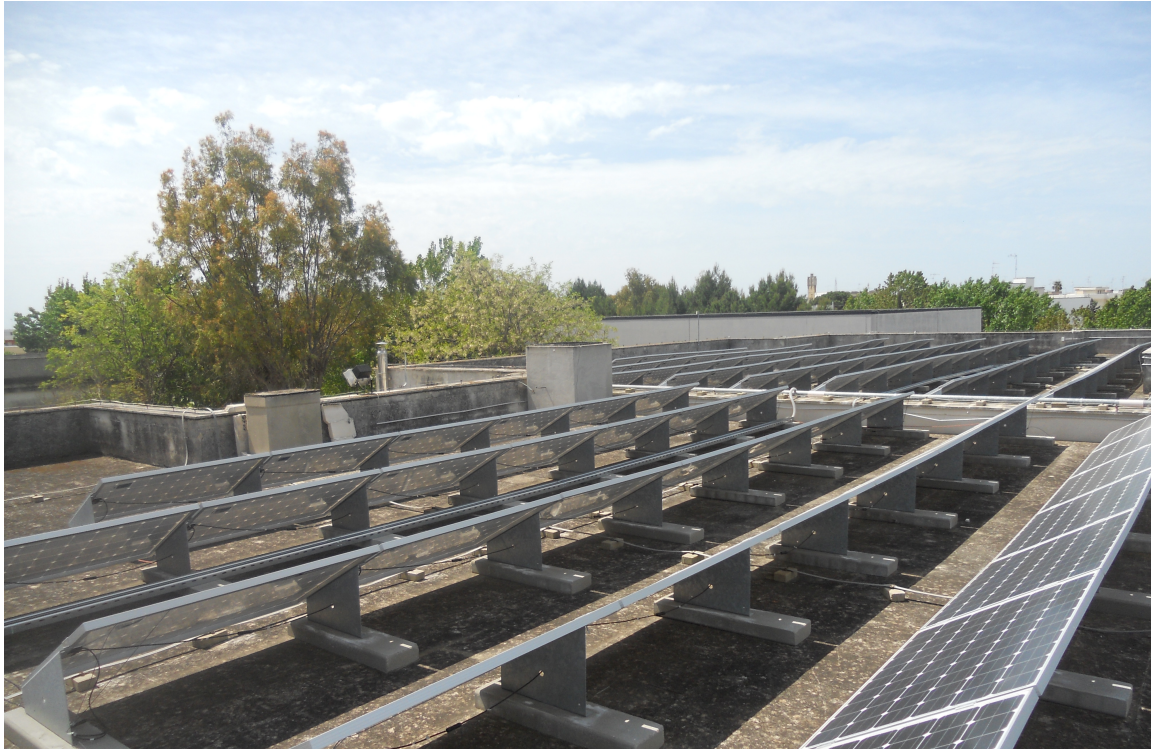
A tal riguardo si precisa che su parte del lastricato solare che dovrà essere oggetto di lavori di manutenzione, è stato di recente montato un impianto fotovoltaico con blocchetti di calcestruzzo alla base, per cui le lavorazioni di cui al presente progetto dovranno essere eseguite anche nei tratti liberi tra i vari blocchetti di zavorramento.

*- Vista del lastrico solare di copertura con l'impianto fotovoltaico -*

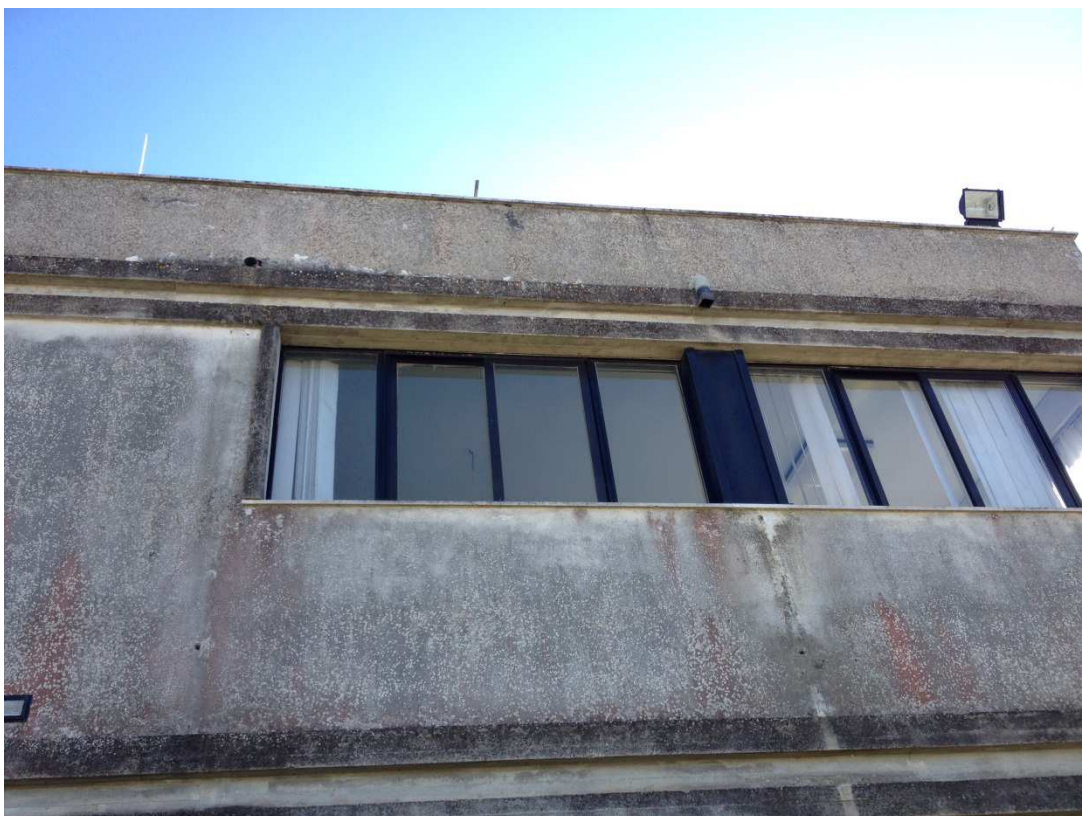
Con la presente fase di lavorazione saranno sostituiti, ove presenti, e ripristinati, ove mancanti, tutti i discendenti per l'allontanamento delle acque meteoriche delle coperture. Al momento del sopralluogo si è potuto verificare che tali elementi erano in evidente stato di degrado e usura, oltre ad un fissaggio non sicuro.

I discendenti saranno completi di ogni pezzo speciale e dei relativi elementi per l'ancoraggio/fissaggio alle pareti verticali

*ripristino dei discendenti*
