OGGETTO: Programma straordinario stralcio di interventi urgenti sul patrimonio scolastico finalizzati alla messa in sicurezza e alla prevenzione e riduzione del rischio, connesso alla vulnerabilità degli elementi, anche non strutturali, degli edifici scolastici.

Edificio scolastico – Scuola Primaria di Via Mogadiscio

PROGETTO ESECUTIVO

RZ. 2	RELAZIONE TECNICA SPECIALISTICA
DATA	APRILE 2016

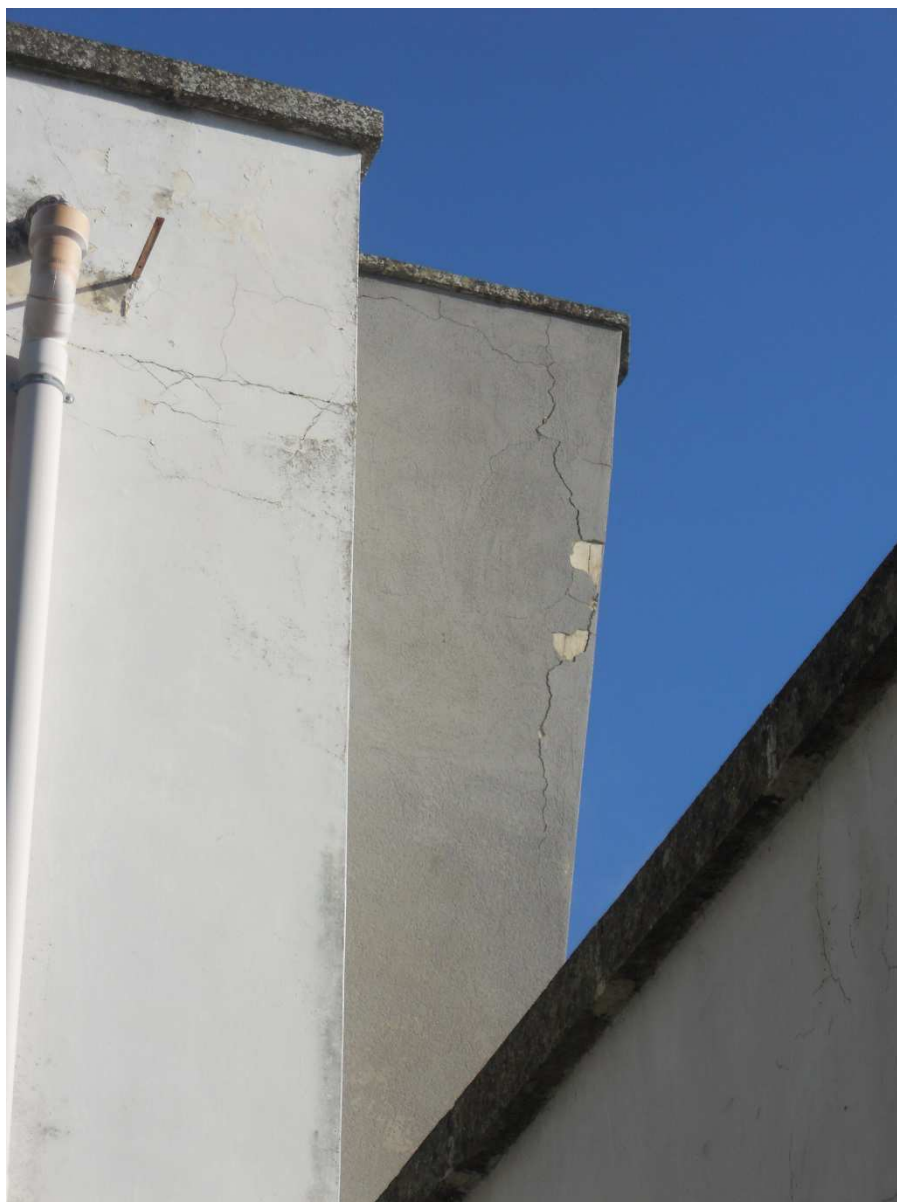
rifacimento copriferro esterno pilastri e travi – palestra

L'intervento previsto, *ripristino di elementi strutturali e frontalini in c.a.*, consiste nella demolizione di tutte le parti friabili, incoerenti o in fase di distacco; spazzolatura manuale o meccanica delle armature ossidate con rimozione di tutte le parti copriferro anche leggermente ammalorate e sfarinabili; pulizia del sottofondo per eliminare polveri, tracce di olii grassi e disarmanti; protezione anticorrosiva dei ferri di armatura mediante applicazione a pennello dopo accurata spazzolatura, in due strati successivi, di vernice epossicatrame avente caratteristiche di resistenza agli scarichi industriali, agli acidi ed alle basi diluite, con incidenza minima di 1 Kg/mq; accurato lavaggio della zona di intervento e successivo ripristino volumetrico e strutturale con malta cementizia pronta all'uso per riprese e stuccature a spessore, fibrorinforzata con microfibre sintetiche priva di componenti metallici, tixotropica, con elevate caratteristiche meccaniche, idonea per ripristino di travi, pilastri, ecc. e per ricostruzioni volumetriche su pareti verticali e su soffitti, posto in opera a cazzuola con una resa di 19 kg/mq, al fine di ripristinare, oltre alle caratteristiche strutturali, anche la forma geometrica dell'elemento strutturale medesimo.

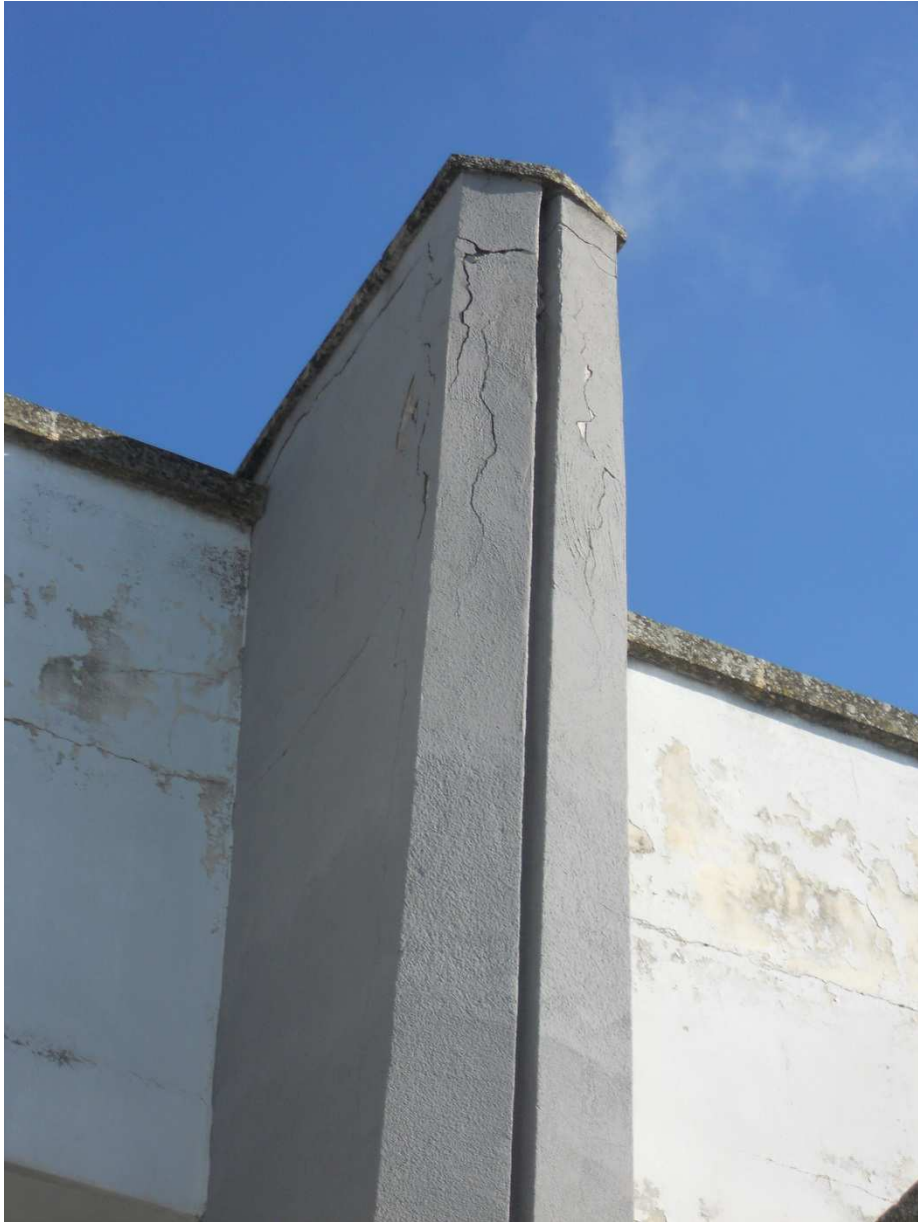
rifacimento coprifermo esterno pilastri e travi – palestra

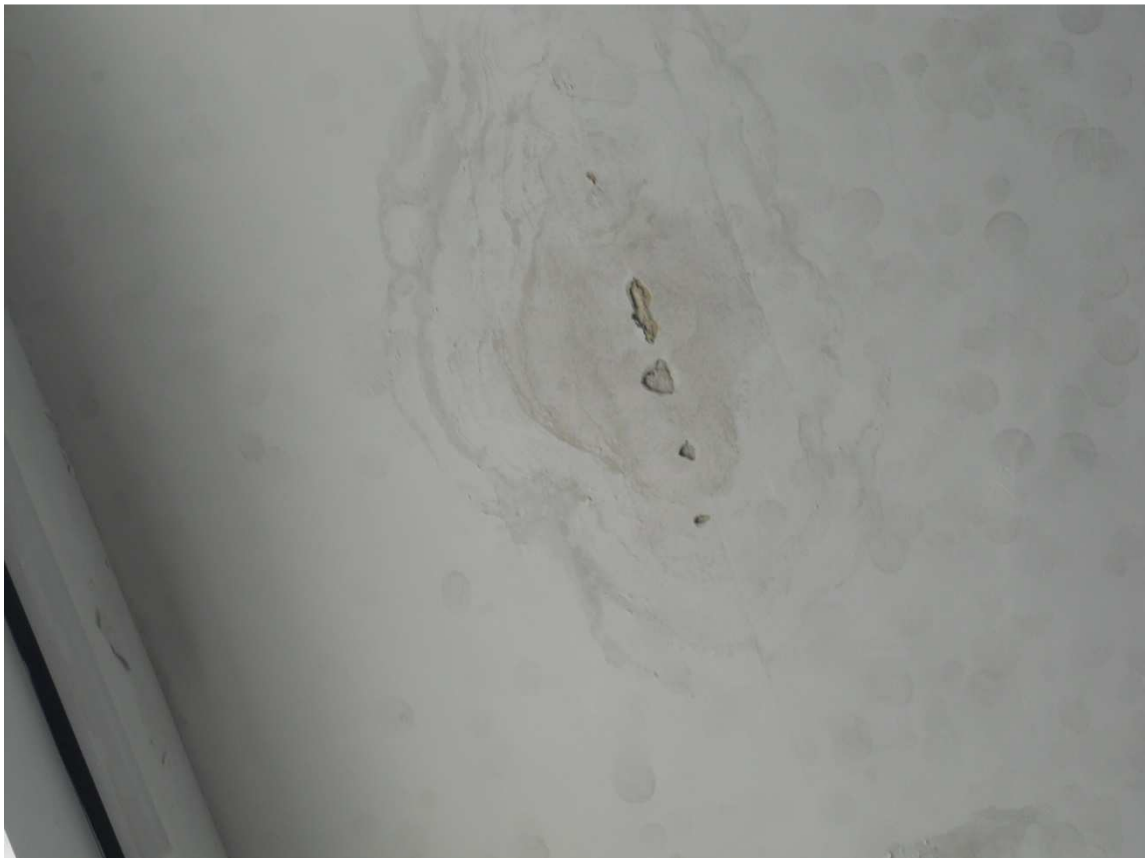
Come da documentazione fotografica, si evince la presenza di distacchi d'intonaco, interno ed esterno, all'edificio.

In diversi punti, infatti, si notano porzioni di intonaco mancanti o danneggiate, costituendo un pericolo per i presenti all'interno dell'edificio,

distacco di intonaci

L'intervento consiste nella preventiva spicconatura e scrostamento di intonaco a vivo, la spazzolatura delle superfici, posa in opera d'intonaco civile formato da un primo strato di rinzafo, da un secondo strato tirato in piano con regolo e frattazzo con predisposte poste e guide, rifinito con sovrastante strato di colla della stessa malta passato al crivello fino, lisciata con frattazzo metallico alla pezza, con malta di grassello di calce e sabbia composta da 500 kg di grassello di calce per 1,00 mc di sabbia.

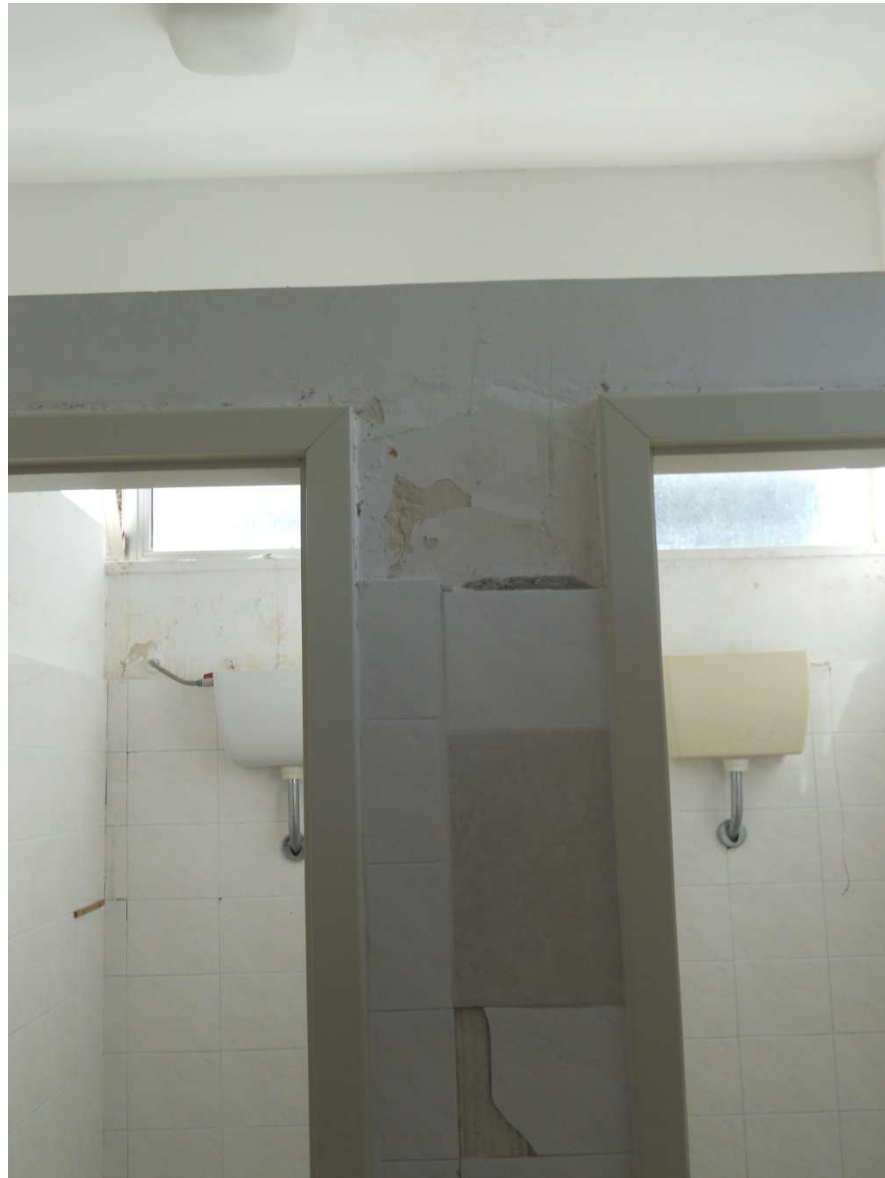
La lavorazione fa riferimento in particolare ai rivestimenti dei servizi igienici, attualmente in uno stato di distacco e/o rottura degli stessi, verificato in fase di sopralluogo comportando, quindi, costituendo presenza di pericolo di caduta degli elementi.

rifacimento rivestimenti servizi igienici

Si procederà alla totale rimozione/ripristino delle piastrelle esistenti e del relativo fondo di malta e/o colla esistente risultante danneggiata o in fase di distacco.

La fase si completa con la fornitura e posa in opera di nuove piastrelle in gres a colorazione bianca di formato pari a cm 20x20, con idoneo collante e comprensivo della formazione dei giunti.

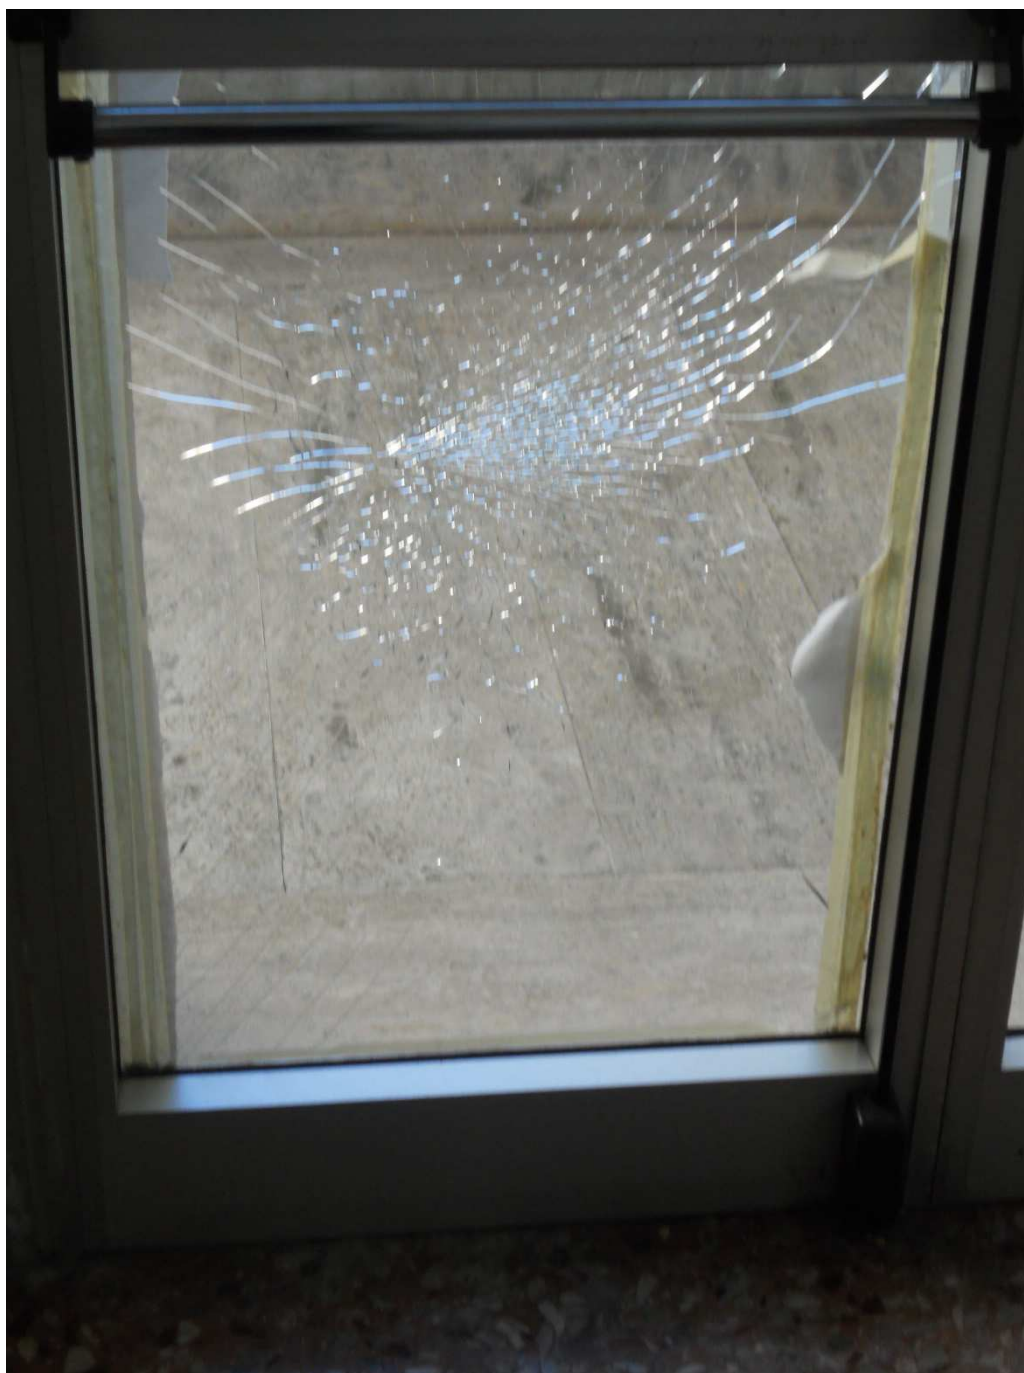
La lavorazione fa riferimento alla completa sostituzione delle lastre di vetro esistenti e risultanti danneggiate, costituendo un marcato pericolo di caduta dall'alto dell'elemento medesimo per gli occupanti della aule e dei laboratori scolastico.

sostituzione lastre di vetro danneggiate

Contestualmente sarà eseguita la verifica/revisione dell'infisso interessato dalla sostituzione della lastra di vetro, con la sostituzione delle guarnizioni presenti.

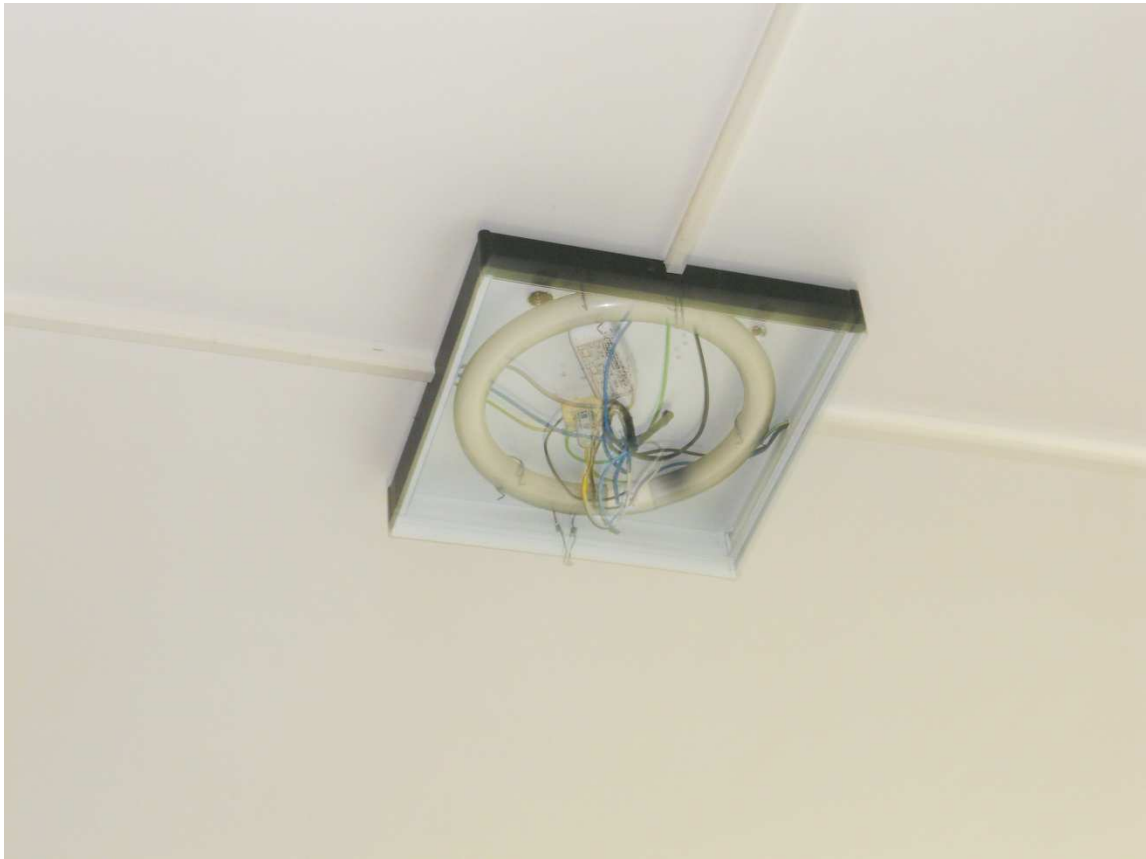
In fase di sopralluogo si è accertata la necessità di sostituire alcuni corpi illuminanti compromessi e risultanti mancanti di parziali componenti, costituendo un pericolo di caduta dei corpi illuminanti medesimi per tutti gli occupanti delle aule interessate dall'intervento.

corpi illuminanti non adeguatamente completi e fissati

Saranno, quindi, sostituiti i corpi illuminanti privi di plafoniere e/o componenti in generale, con nuove plafoniere a fluorescenza, ai sensi della normativa vigente in materia.

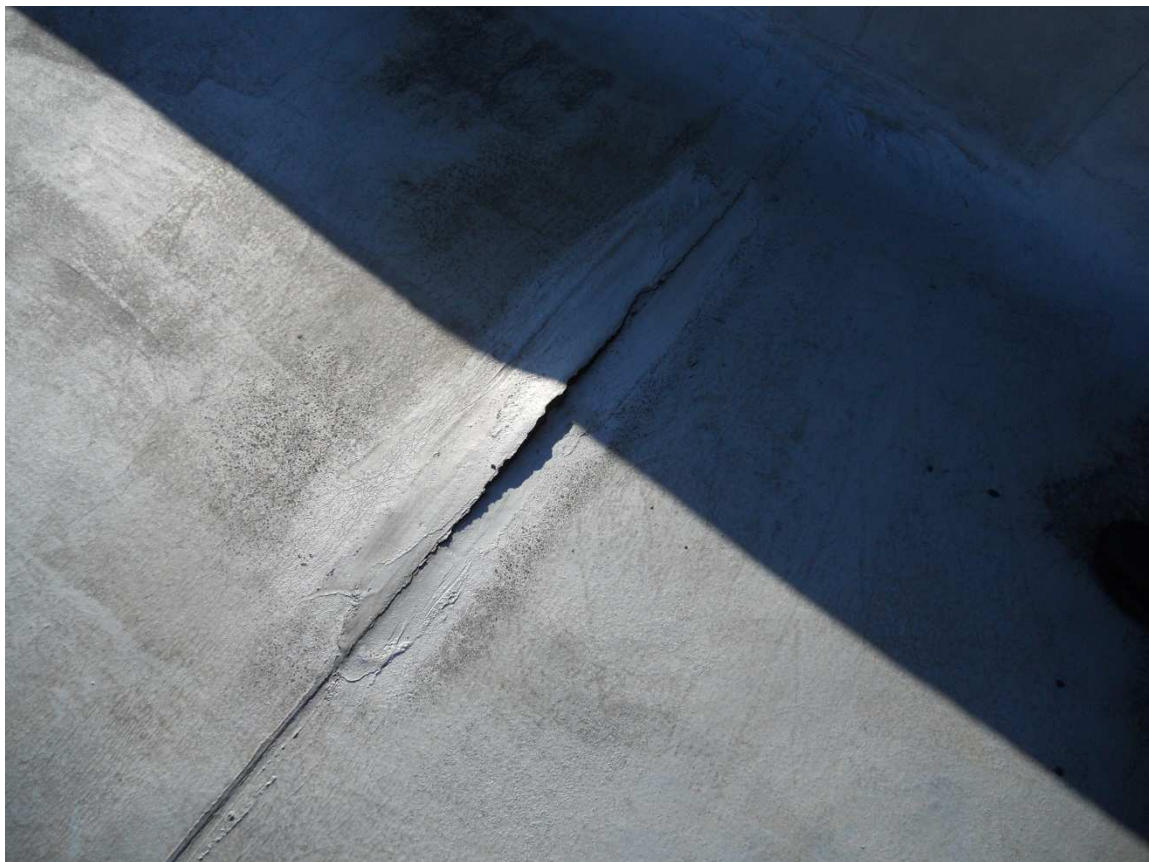
L'intervento prevede la rimozione del manto di copertura impermeabilizzante esistente sulla sola copertura della porzione di edificio destinato a palestra, in stato di forte degrado e distacco puntuale, il che costituisce punto di infiltrazione delle acque meteoriche e conseguente danneggiamento della strutture sottostanti, sia portanti che di finitura.

In fase di sopralluogo si è potuto accertare che attraverso tali distacchi di guaina esistente si hanno ripercussioni agli intonaci interni e ai punti di unione della struttura.

manto impermeabilizzante danneggiato

Si provvederà alla posa della nuova guaina di impermeabilizzazione, previa preparazione del fondo mediante la posa di primer.

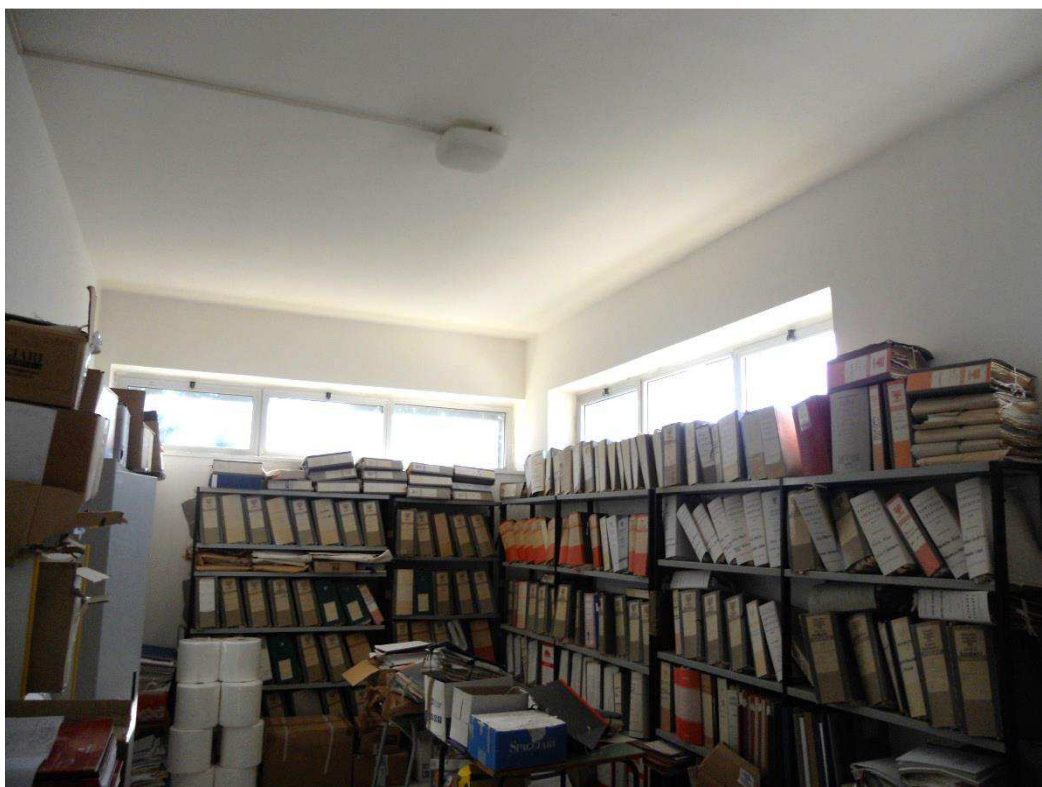
ancoraggio scaffalature e armadi

Con la presente fase di lavorazione saranno ancorati e fissati a muro tutti gli arredi accessori, quali scaffalature e armadi, presenti all'interno delle aule e dei vani dell'edificio scolastico.

Tale ancoraggio comprende tutta la ferramenta, viti, fischer, rondelle e angolari in ferro forati, il tutto per assicurare l'ancoraggio alle pareti.
