COMUNE DI COPERTINO PROVINCIA DI LECCE

Edificio scolastico – Scuola Media di Via Mogadiscio

PROGETTO ESECUTIVO

RZ. 2	RELAZIONE TECNICA SPECIALISTICA
DATA	APRILE 2016

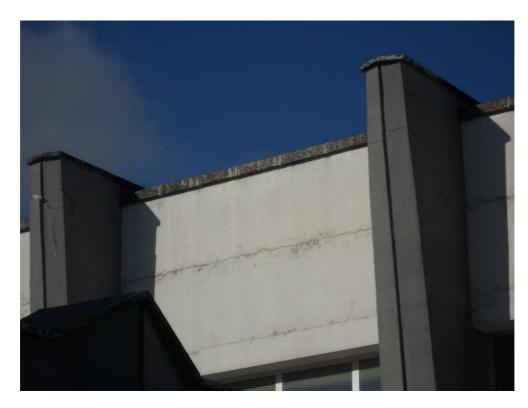
rifacimento copriferro esterno pilastri e travi – palestra

L'intervento previsto, *ripristino di elementi strutturali e frontalini in c.a.*, consiste nella demolizione di tutte le parti friabili, incoerenti o in fase di distacco; spazzolatura manuale o meccanica delle armature ossidate con rimozione di tutte le parti copriferro anche leggermente ammalorate e sfarinabili; pulizia del sottofondo per eliminare polveri, tracce di olii grassi e disarmanti; applicazione di boiacca per il trattamento anticorrosivo e la protezione di ferri di armatura da applicare a pennello dopo accurata spazzolatura; accurato lavaggio della zona di intervento e successivo ripristino volumetrico e strutturale con malta cementizia pronta all'uso per riprese e stuccature a spessore, fibrorinforzata con microfibre sintetiche priva di componenti metallici, tixotropica, con elevate caratteristiche meccaniche, idonea per ripristino di travi, pilastri, ecc. e per ricostruzioni volumetriche su pareti verticali e su soffitti, posto in opera a cazzuola con una resa di 19 kg/mq, al fine di ripristinare, oltre alle caratteristiche strutturali, anche la forma geometrica dell'elemento strutturale medesimo.

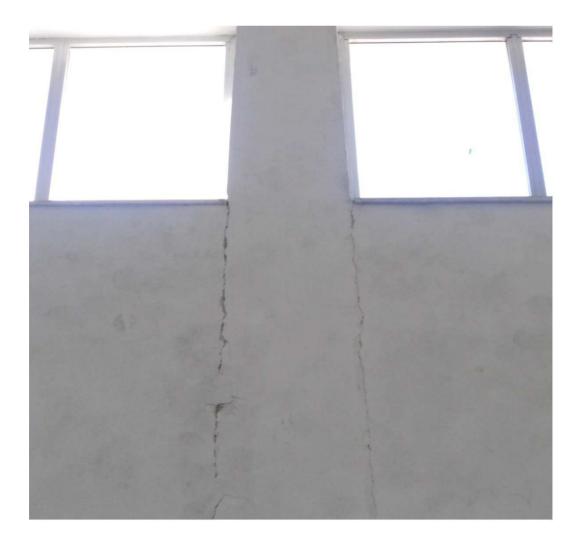
Come da documentazione fotografica, si evince la presenza di distacchi d'intonaco, interno ed esterno, all'edificio.

In diversi punti, infatti, si notano porzioni di intonaco mancanti o danneggiate, costituendo un pericolo per i presenti all'interno dell'edificio,

distacco di intonaci tra elementi strutturali

L'intervento consiste nella preventiva spicconatura e scrostamento di intonaco a vivo, la spazzolatura delle superfici, posa in opera d'intonaco civile formato da un primo strato di rinzaffo, da un secondo strato tirato in piano con regolo e frattazzo con predisposte poste e guide, rifinito con sovrastante strato di colla della stessa malta passato al crivello fino, lisciata con frattazzo metallico alla pezza, con malta di grassello di calce e sabbia composta da 500 kg di grassello di calce per 1,00 mc di sabbia.

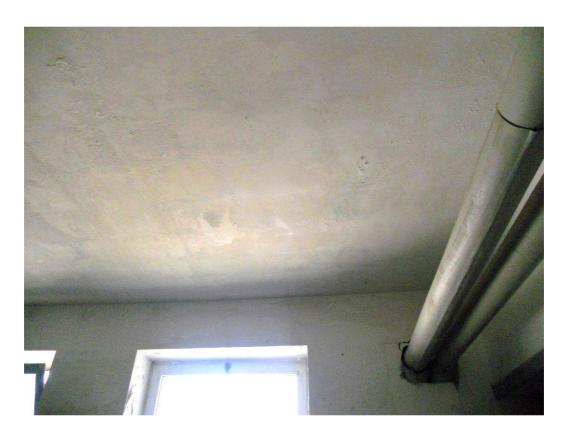
intonaci orizzontali

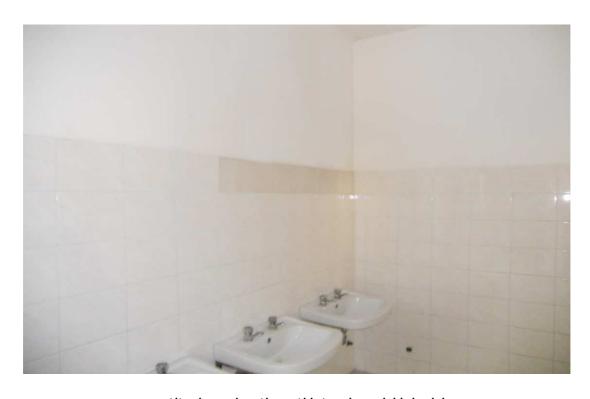
La lavorazione fa riferimento in particolare ai rivestimenti dei servigi igienici, attualmente in uno stato di distacco e/o rottura degli stessi, verificato in fase di sopralluogo comportando, quindi, costituendo presenza di pericolo di caduta degli elementi.

sostituzione rivestimenti interni servizi igienici

Si procederà alla totale rimozione/ripristino delle piastrelle esistenti e del relativo fondo di malta e/o colla esistente risultante danneggiata o in fase di distacco.

La fase si completa con la fornitura e posa in opera di nuove piastrelle in gres a colorazione bianca di formato pari a cm 20x20, con idoneo collante e comprensivo della formazione dei giunti.

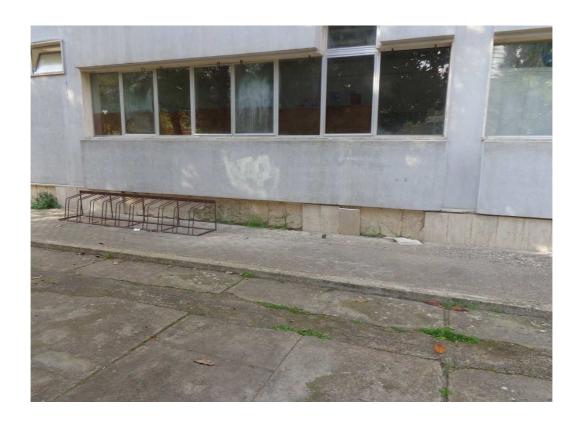
rimozione rivestimenti esterni

Inoltre saranno rimossi i rivestimenti posti alla base del lato sinistro del prospetto principale dell'edificio scolastico e si procederà all'intonacatura e tinteggiatura della medesima zoccolatura.

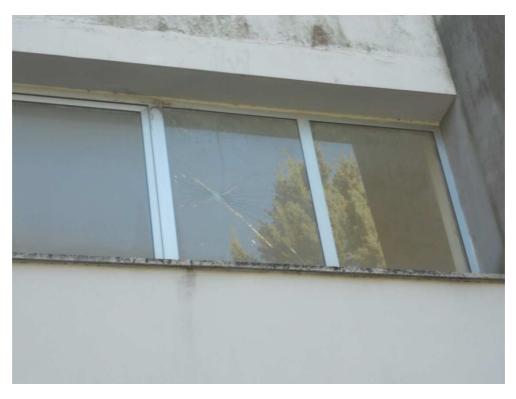
La lavorazione fa riferimento alla completa sostituzione delle lastri di vetro esistenti e risultanti danneggiate, costituendo un marcato pericolo di caduta dall'alto dell'elemento medesimo per gli occupanti della aule e dei laboratori scolastico.

sostituzione lastre di vetro danneggiate

Contestualmente sarà eseguita la verifica/revisione dell'infisso interessato dalla sostituzione della lastra di vetro, con la sostituzione delle guarnizioni presenti.

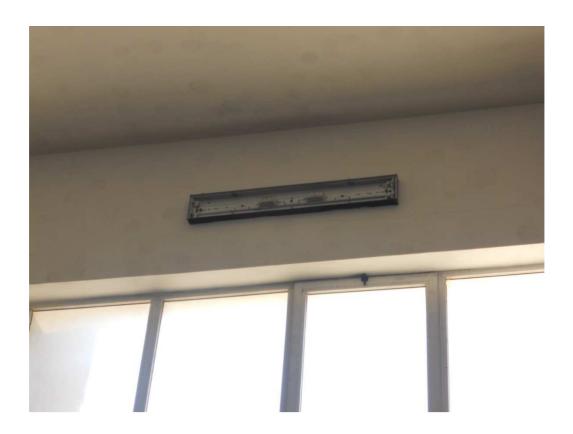
In fase di sopralluogo si è accertata la necessità di sostituire alcuni corpi illuminanti compromessi e risultanti mancanti di parziali componenti, costituendo un pericolo di caduta dei corpi illuminanti medesimi per tutti gli occupanti delle aule interessate dall'intervento.

corpi illuminanti non adeguatamente completi e fissati

Saranno, quindi, sostituiti i corpi illuminanti privi di plafoniere e/o componenti in generale, con nuove plafoniere a fluorescenza, ai sensi della normativa vigente in materia.

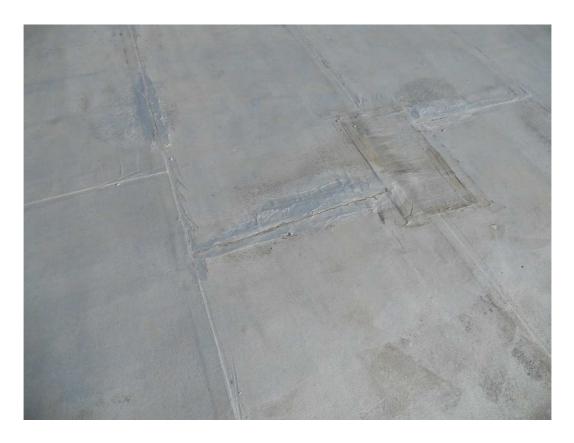
L'intervento prevede la rimozione di porzioni di manto di copertura impermeabilizzante esistente nei punti di distacco e usura, costituendo punto di infiltrazione e di danneggiamento della struttura portante.

In fase di sopralluogo si è potuto accertare che attraverso tali distacchi di guaina esistente si hanno ripercussioni agli intonaci interni e ai punti di unione della struttura.

manto impermeabilizzante danneggiato

Si provvederà alla posa della nuova guaina di impermeabilizzazione, previa preparazione del fondo mediante la posa di primer.

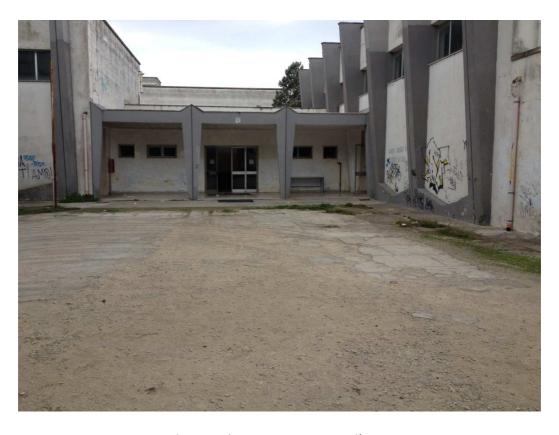
La realizzazione della pavimentazione esterna si è resa necessaria al fine di eliminare i rischi connessi con il transito degli alunni dall'edificio scolastico alla palestra; infatti, lo strato in massetto esistente risulta sconnesso e in gran parte divelto.

parte di piazzale esterno oggetto d'intervento

Con la presente fase di lavorazione sarà realizzata la pavimentazione esterna con mattoni autobloccanti; la parte interessata corrisponde al piazzale posto tra la palestra e l'edificio scolastico.

Tale lavorazione prevede la rimozione dello strato in cemento esistente, per una quota pari a circa cm 20, getto di magrone e sabbia per preparazione del sottofondo dei mattoni in cemento autobloccanti.

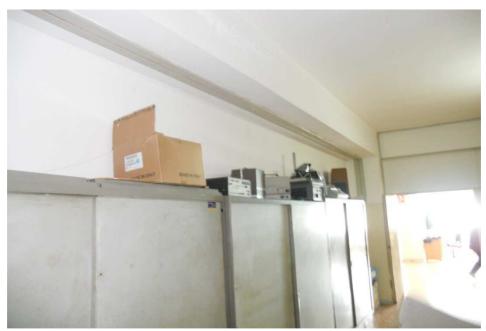
ancoraggio scaffalature e armadi

Con la presente fase di lavorazione saranno ancorati e fissati a muro tutti gliarredi accessori, quali scaffalature e armadi, presenti all'interno delle aule e dei vani dell'edificio scolastico.

Tale ancoraggio comprende tutta la ferramenta, viti, fischer, rondelle e angolari in ferro forati, il tutto per assicurare l'ancoraggio alle pareti.

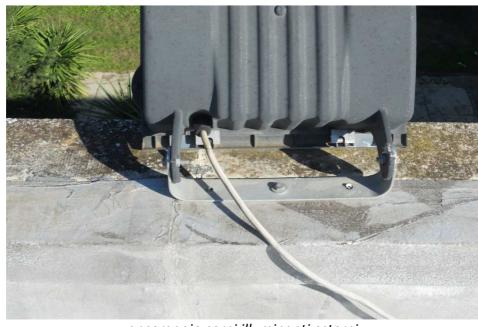
ancoraggio corpi illuminanti esterni

Saranno ulteriormente verificati e fissati tutti i corpi illuminanti esterni (fari) al fine di assicurare la stabilità degli stessi ed evitare possibili cadute degli stessi (esempio dopo eventi atmosferici).
