COMUNE DI COPERTINO

Edificio scolastico – Scuola Primaria di Via Mogadiscio

RZ. 3	RELAZIONE TECNICA DI ACCERTAMENTO INTERVENTI NECESSARI
DATA	APRILE 2016

RELAZIONE DI ACCERTAMENTO INTERVENTI NECESSARI

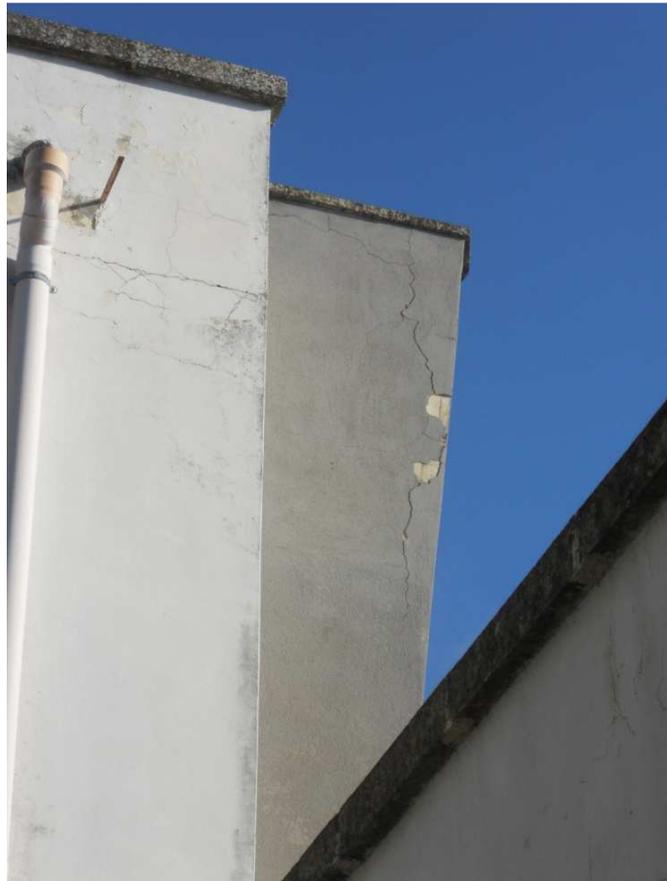
L'intervento in oggetto riguarda i pilastri esterni della palestra dell'edificio scolastico (**Locale 43**), nonché le travi intradossate di alcune aule a piano primo (**Locali 38, 39 e 42**), come da documentazione fotografica sotto allegate.

- Rifacimento copriferro esterno pilastri e travi – palestra (Locale 43) -

L'intervento previsto, *ripristino di elementi strutturali e frontalini in c.a.*, consiste nella demolizione di tutte le parti friabili, incoerenti o in fase di distacco; spazzolatura manuale o meccanica delle armature ossidate con rimozione di tutte le parti copriferro anche leggermente ammalorate e sfarinabili; pulizia del sottofondo per eliminare polveri, tracce di olii grassi e disarmanti; protezione anticorrosiva dei ferri di armatura mediante applicazione a pennello dopo accurata spazzolatura, in due strati successivi, di vernice epossicatrame avente caratteristiche di resistenza agli scarichi industriali, agli acidi ed alle basi diluite, con incidenza minima di 1 Kg/mq; accurato lavaggio della zona di intervento e successivo ripristino volumetrico e strutturale con malta cementizia pronta all'uso per riprese e stuccature a spessore, fibrorinforzata con microfibre sintetiche priva di componenti metallici, tixotropica, con elevate caratteristiche meccaniche, idonea per ripristino di travi, pilastri, ecc. e per ricostruzioni volumetriche su pareti verticali e su soffitti, posto in opera a cazzuola con una resa di 19 kg/mq, al fine di ripristinare, oltre alle caratteristiche strutturali, anche la forma geometrica dell'elemento strutturale medesimo.

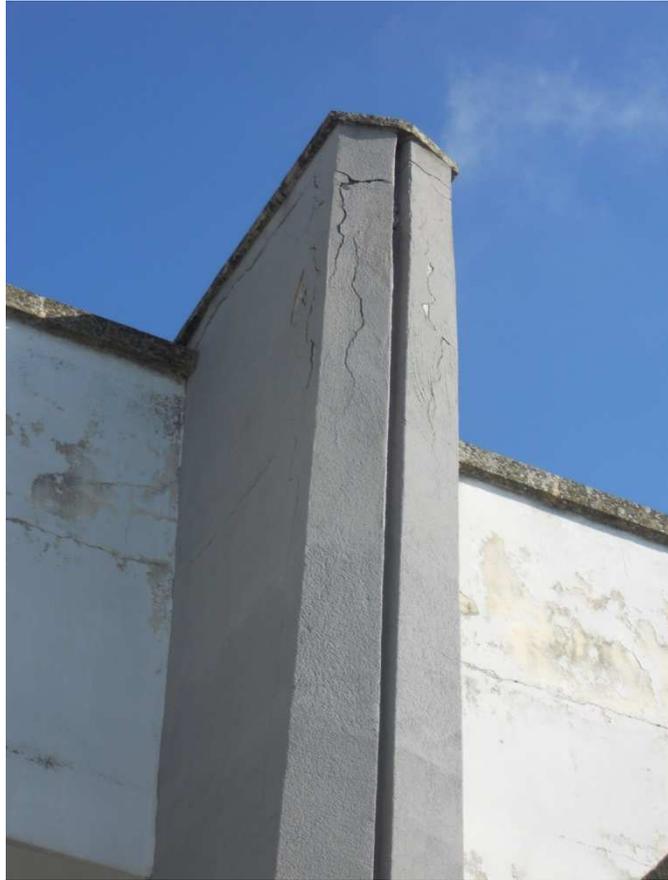
- Rifacimento copriferro esterno pilastri e travi – Palestra (Locale 43) -

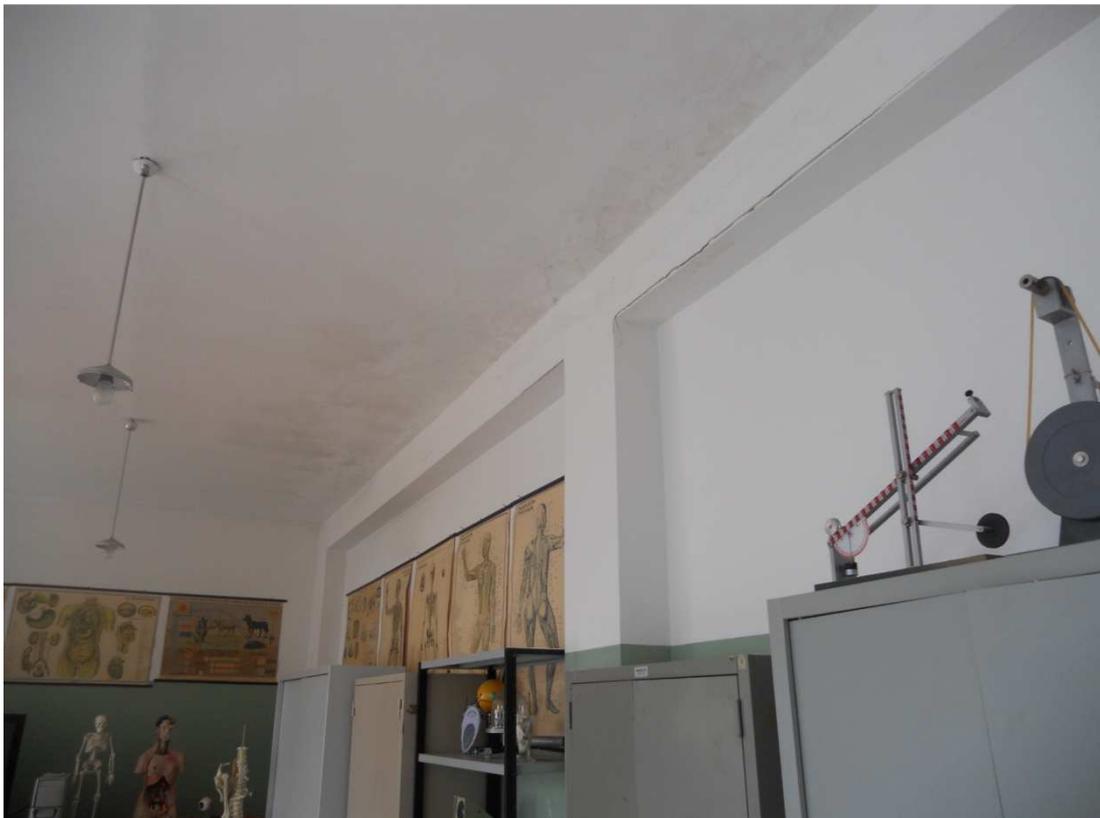
- Rifacimento copriferro esterno trave intradossata – locali 38 e 39 -

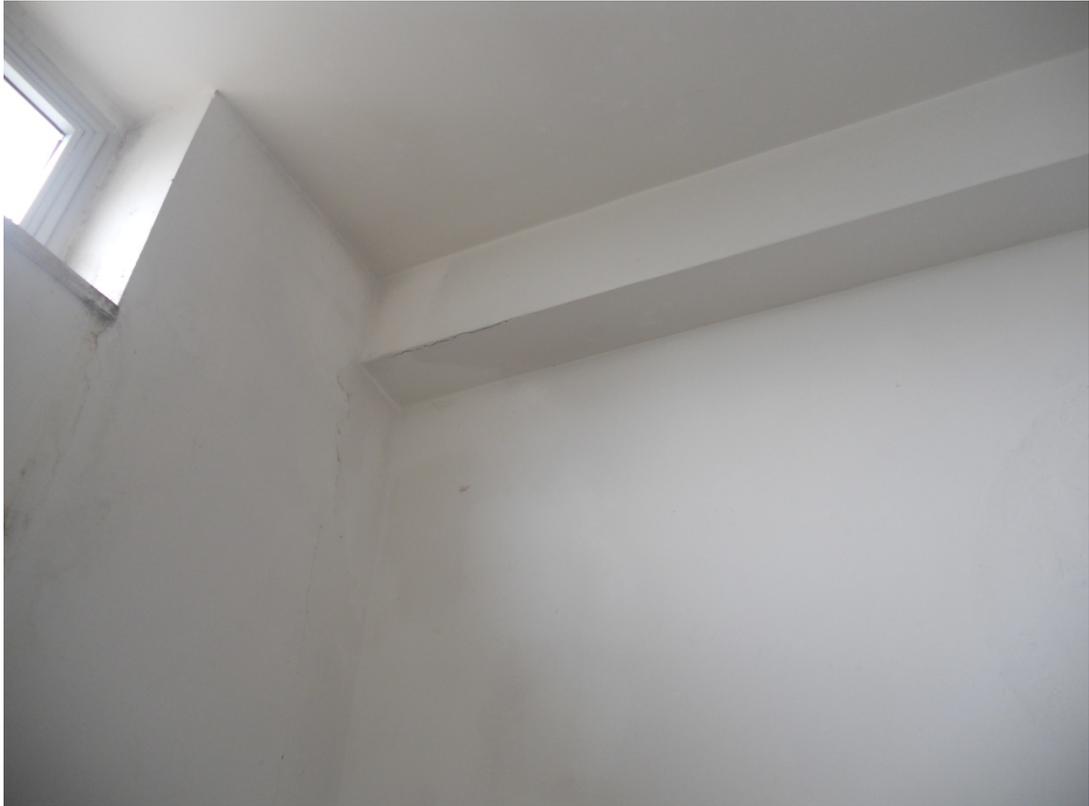
- Rifacimento copriferro esterno trave intradossata – locale 42 -

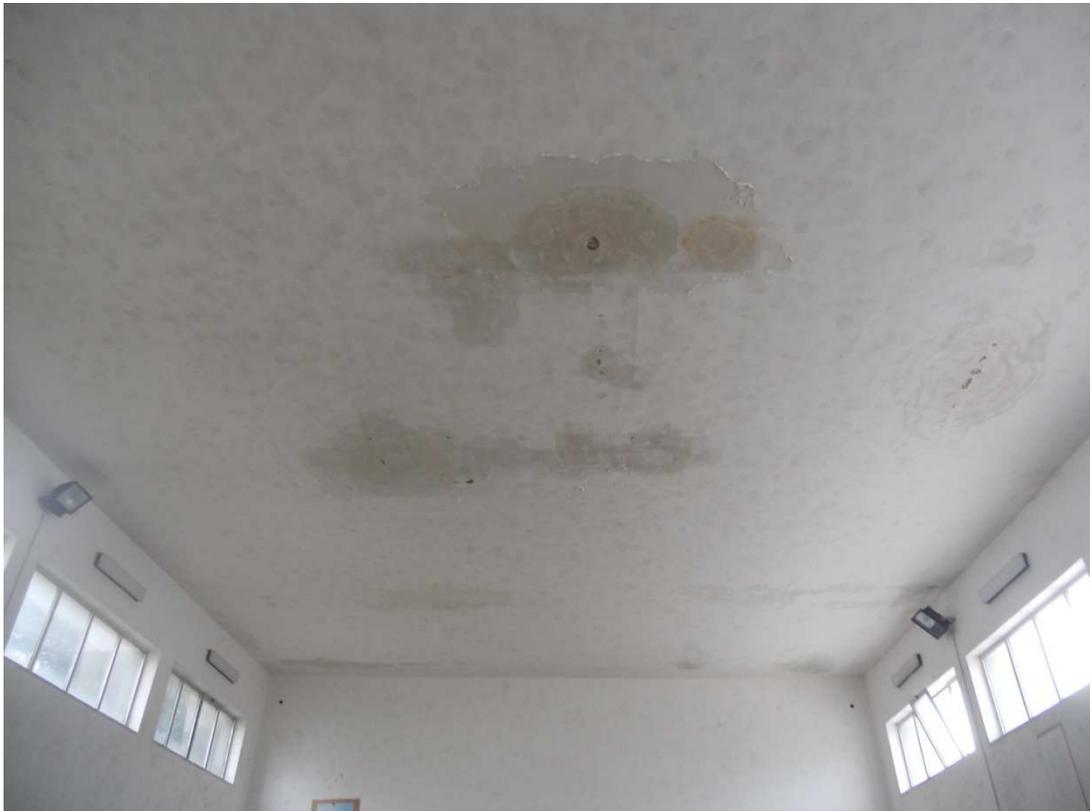
- Distacco di intonaci sui soffitti del Locale 43 -

L'intervento in oggetto riguardante porzioni/interi soffitti e/o pareti di diversi ambienti costituenti l'edificio (**Locali 43, 44, 46, 47, 8A, 12, 28A, 32**) e consiste nella preventiva spicconatura e scrostamento di intonaco a vivo, la spazzolatura delle superfici, posa in opera d'intonaco civile formato da un primo strato di rinzaffo, da un secondo strato tirato in piano con regolo e frattazzo con predisposte poste e guide, rifinito con sovrastante strato di colla della stessa malta passato al crivello fino, lisciata con frattazzo metallico alla pezza, con malta di grassello di calce e sabbia composta da 500 kg di grassello di calce per 1,00 mc di sabbia.

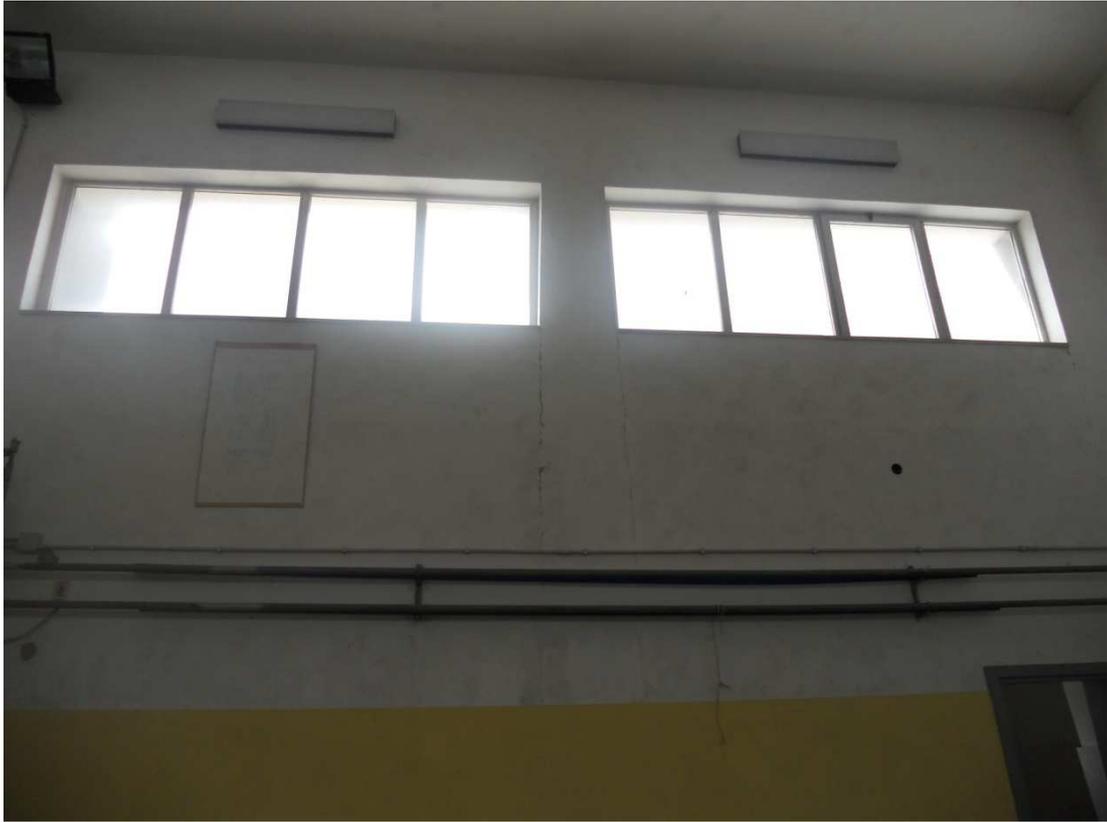
- Distacco di intonaci e microfessurazioni sui pilastri interni del Locale 43 -

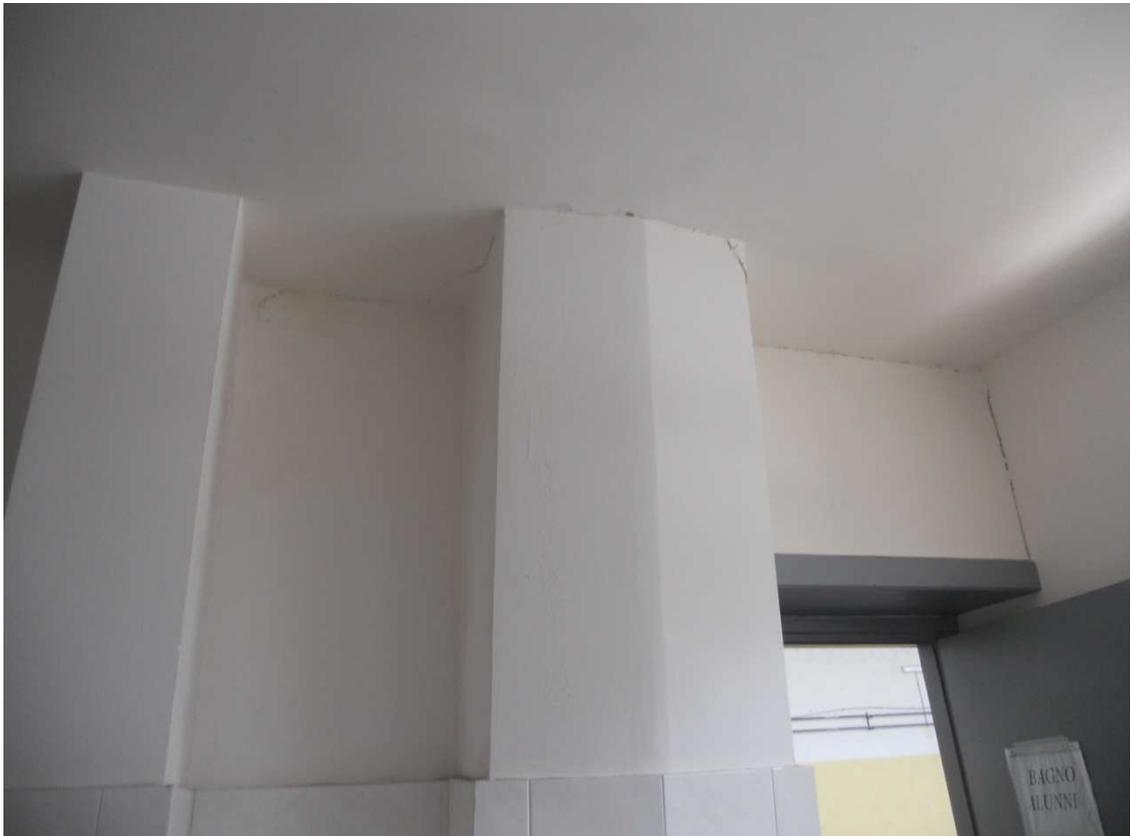
- Distacco di intonaci e micro-fessurazioni sui pilastri interni del Locale 44 -

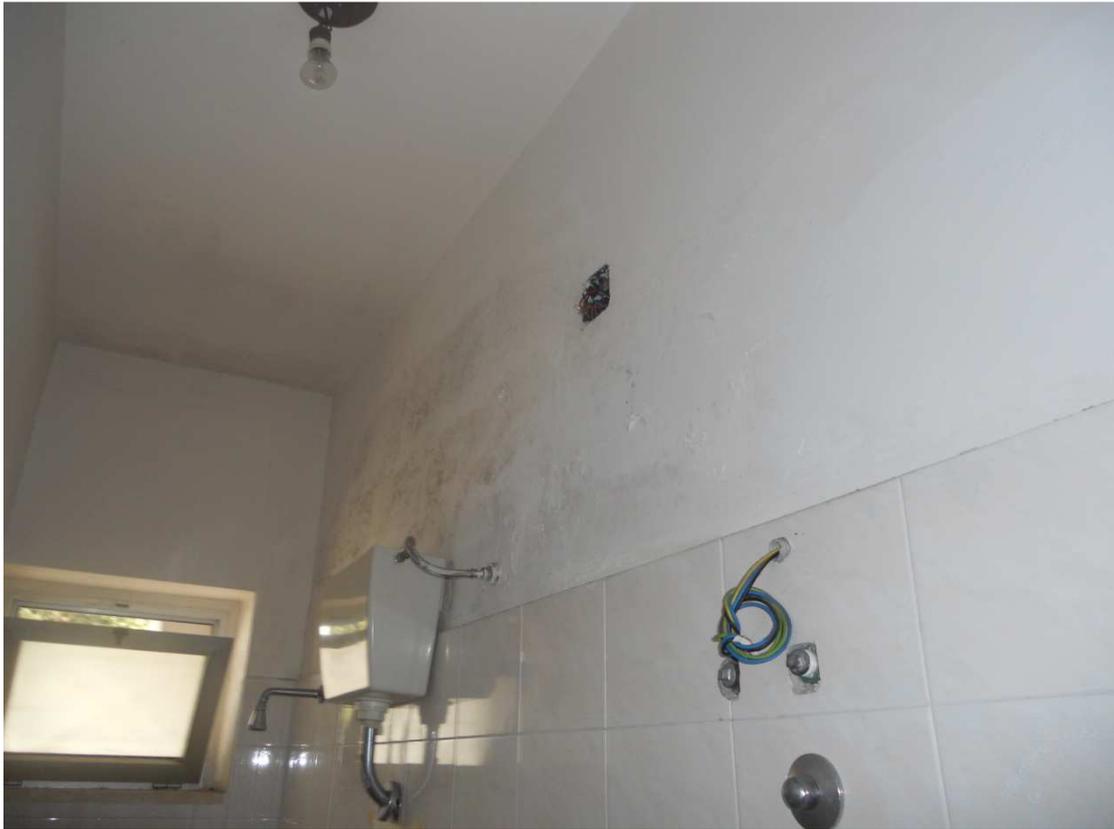
- Distacco di intonaci sulle pareti laterali e soffitto del Locale 46 -

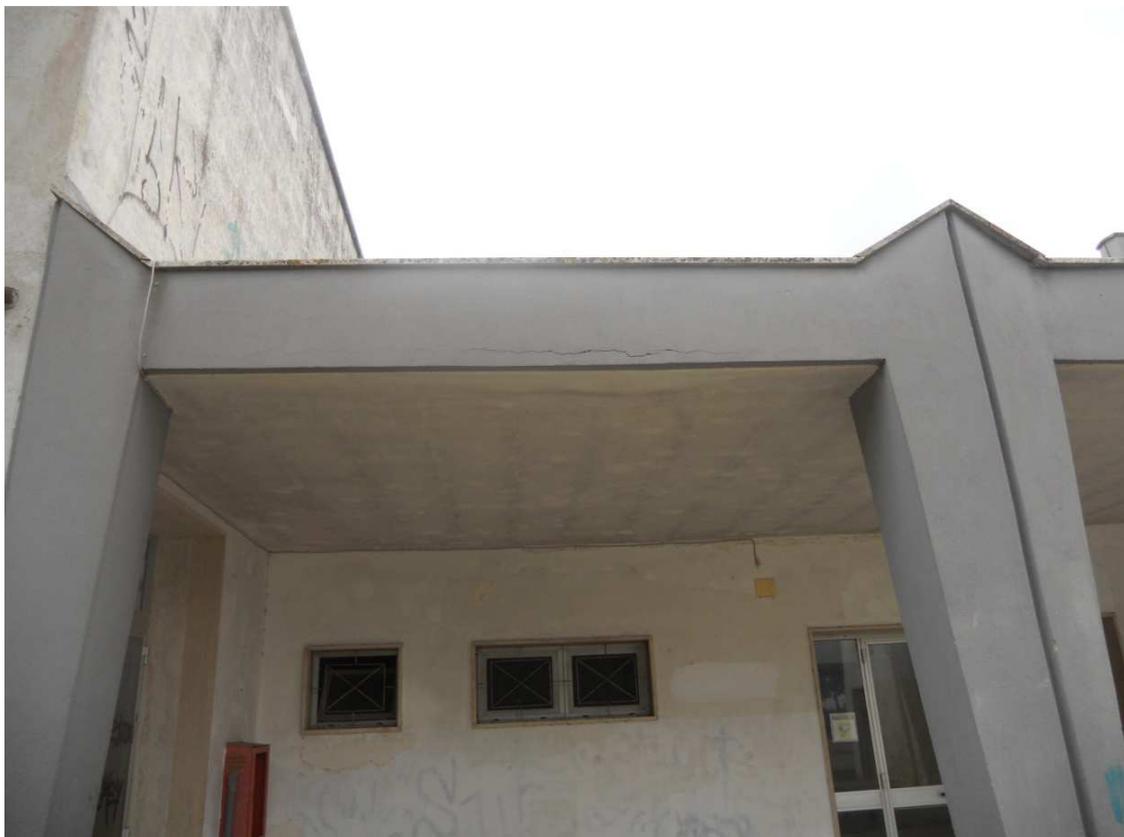
- Distacco di intonaci e microfessurazioni sulla trave frontale del Locale 47 -

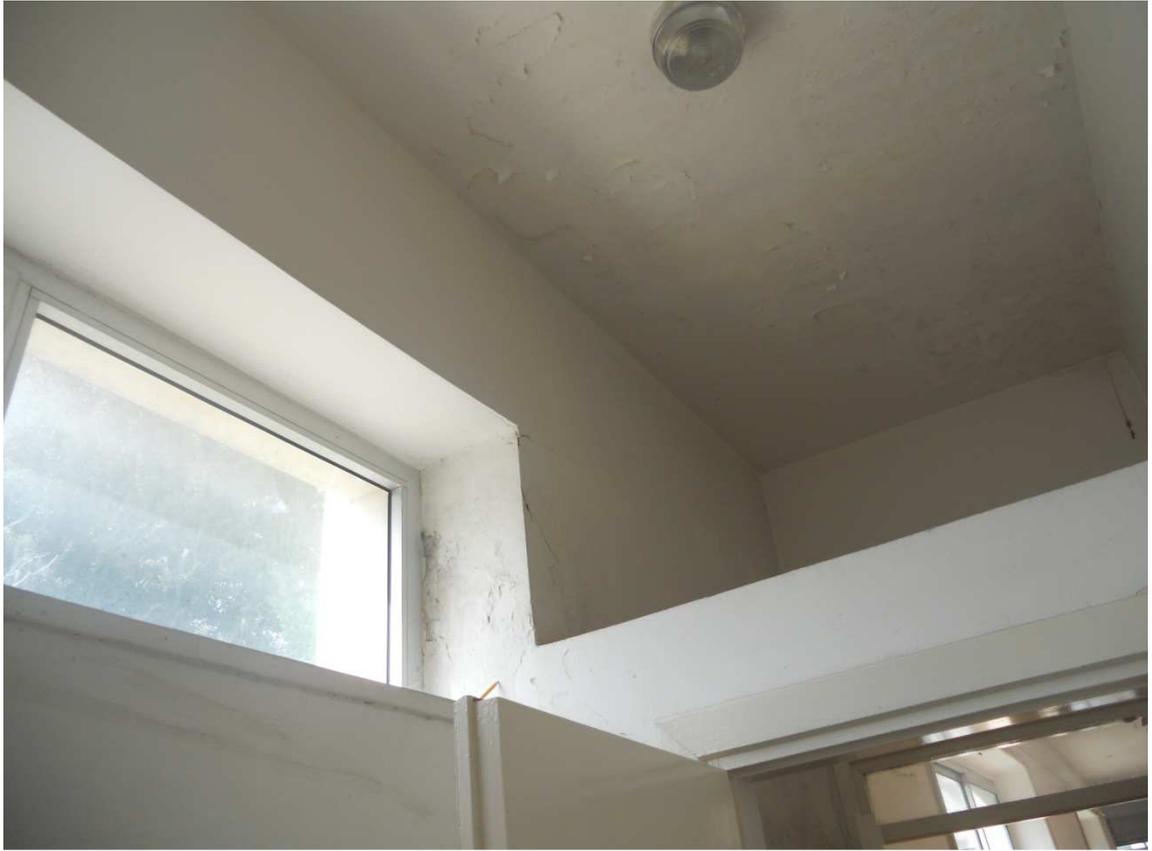
- Distacco di intonaci sulle pareti laterali e soffitto del Locale 8A -

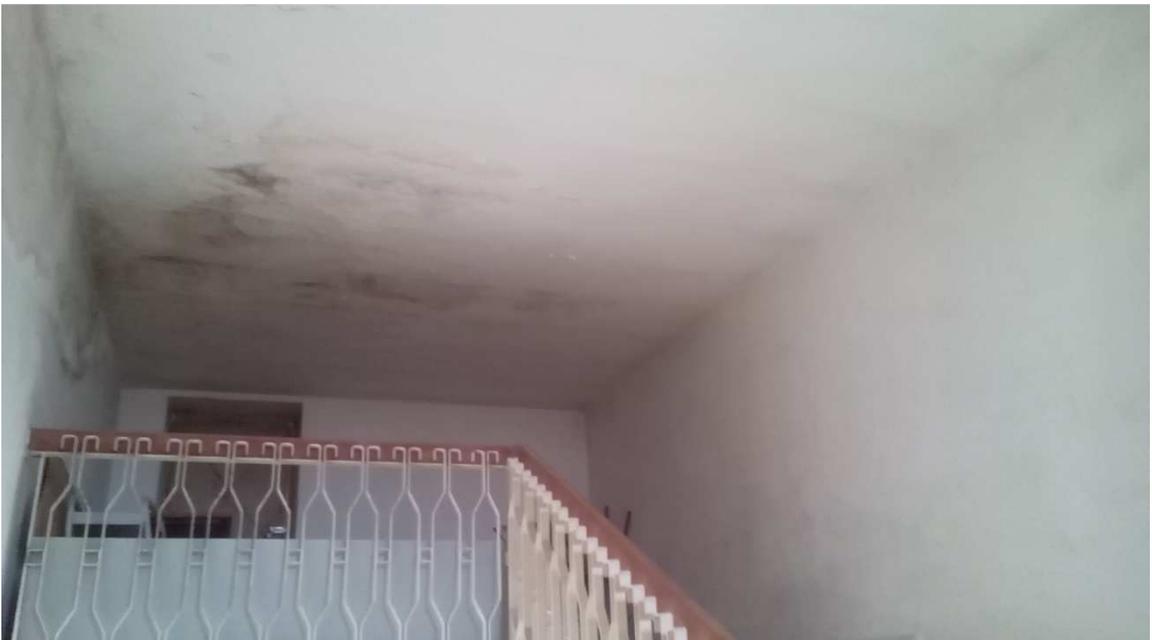
- Distacco di intonaci sulle pareti laterali e soffitto del Locale 12 -

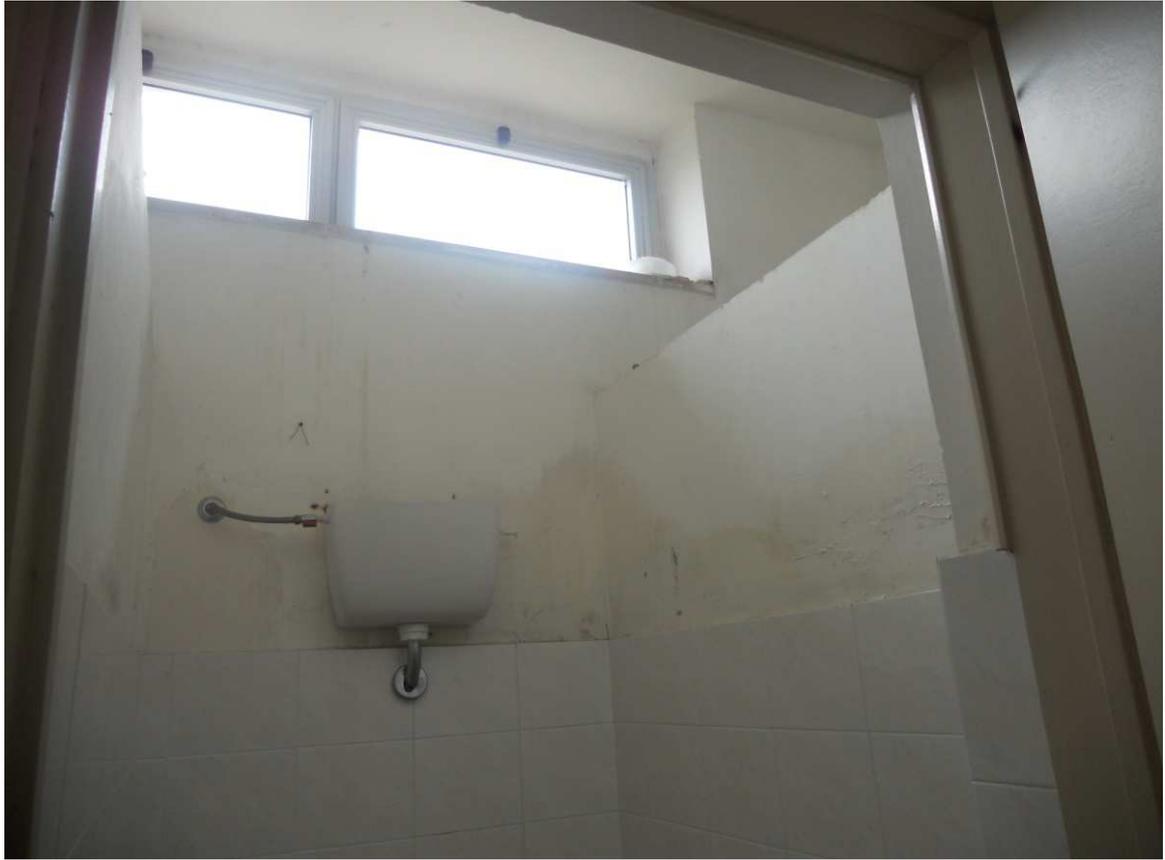
- Distacco di intonaci sulle pareti laterali del Locale 28A -

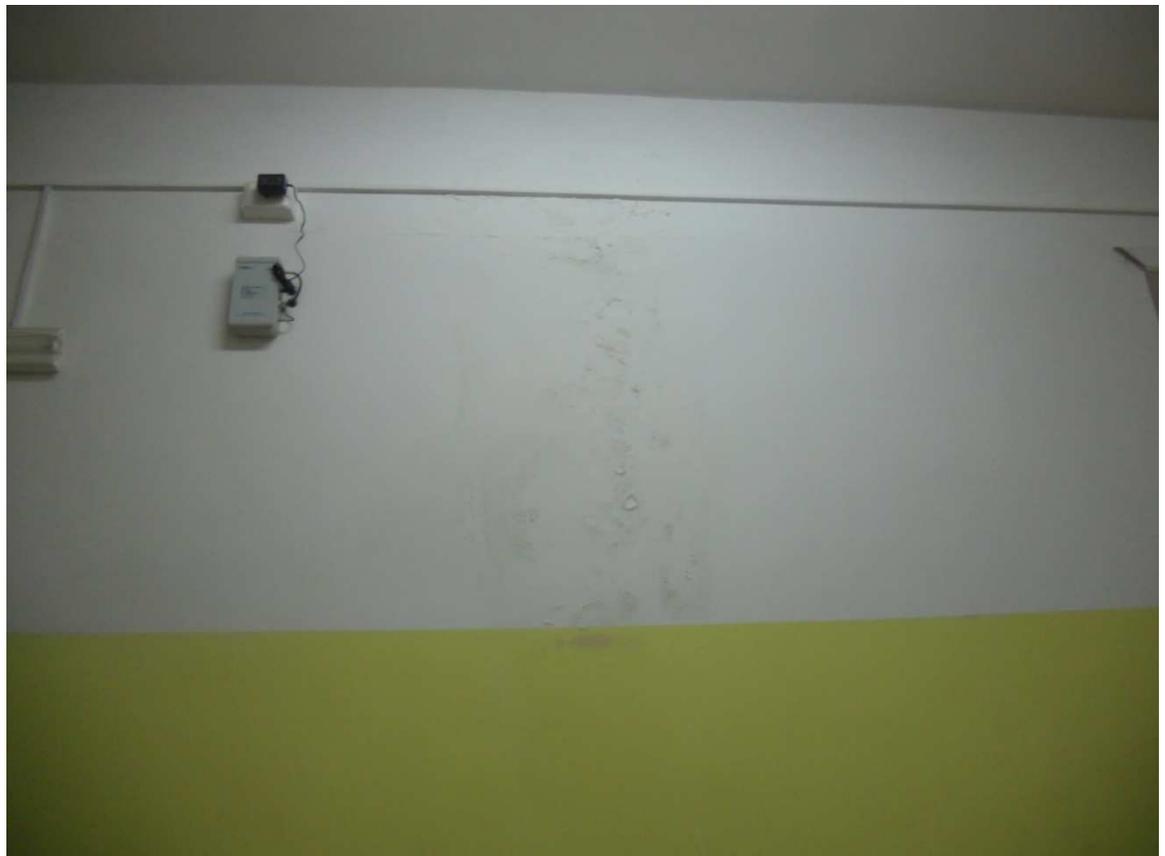
- Distacco di intonaci sulle pareti laterali del Locale 32 -

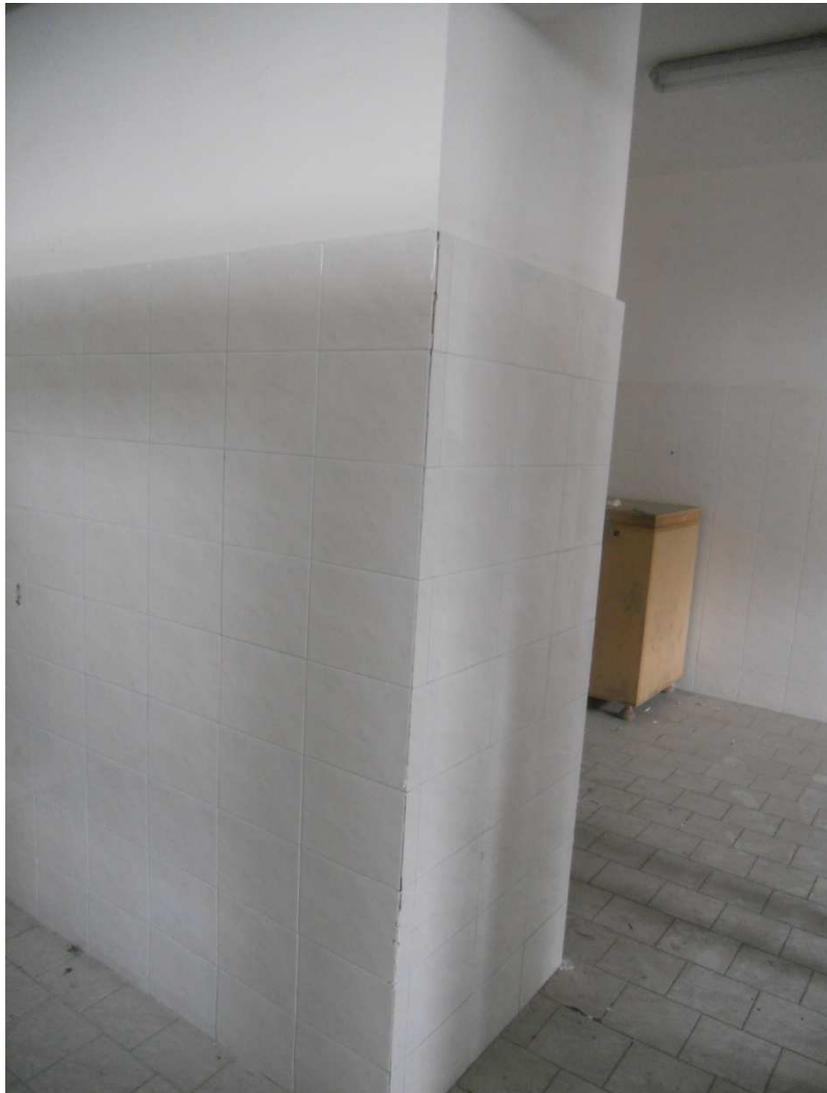
L'intervento in oggetto fa riferimento in particolare ai rivestimenti dei servizi igienici (**Locali 44, 8, 17, 24, 28, 36, 42**), attualmente in uno stato di distacco e/o rottura degli stessi, verificato in fase di sopralluogo comportando, quindi, costituendo presenza di pericolo di caduta degli elementi.

- Rifacimento rivestimenti servizi igienici del Locale 44 -

Si procederà alla totale rimozione/ripristino delle piastrelle esistenti e del relativo fondo di malta e/o colla esistente risultante danneggiata o in fase di distacco.

La fase si completa con la fornitura e posa in opera di nuove piastrelle in gres a colorazione bianca di formato pari a cm 20x20, con idoneo collante e comprensivo della formazione dei giunti.

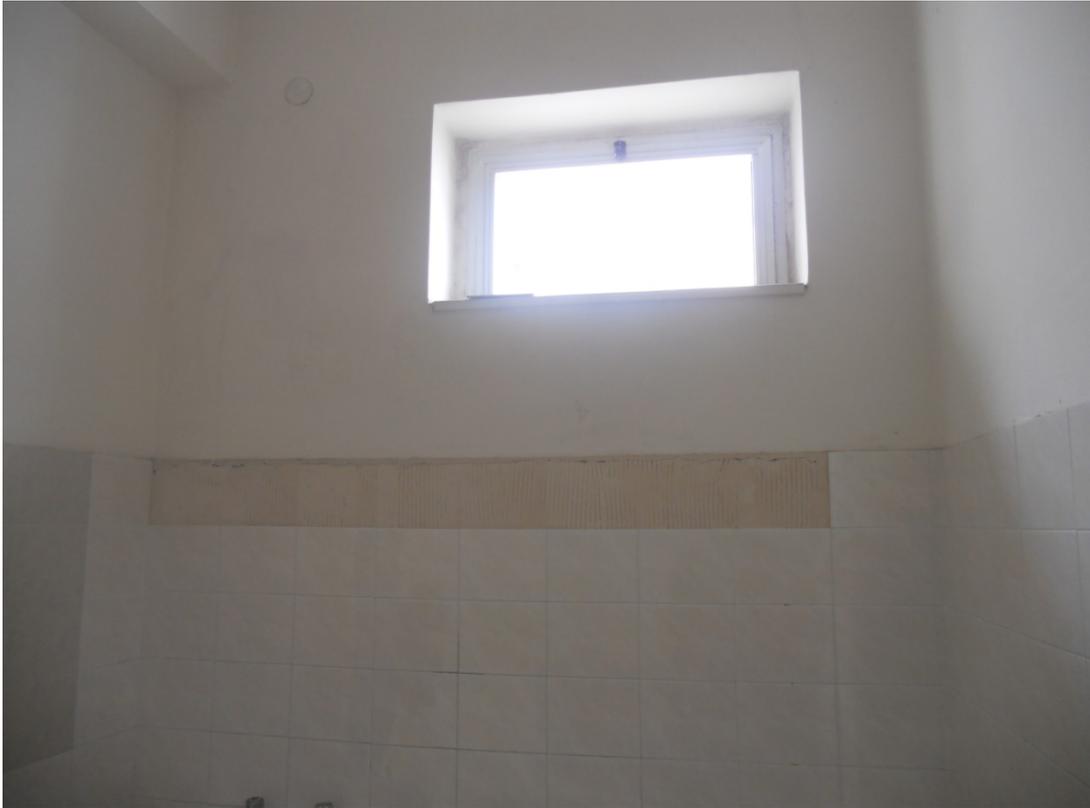
- Rifacimento rivestimenti servizi igienici del Locale 42 -

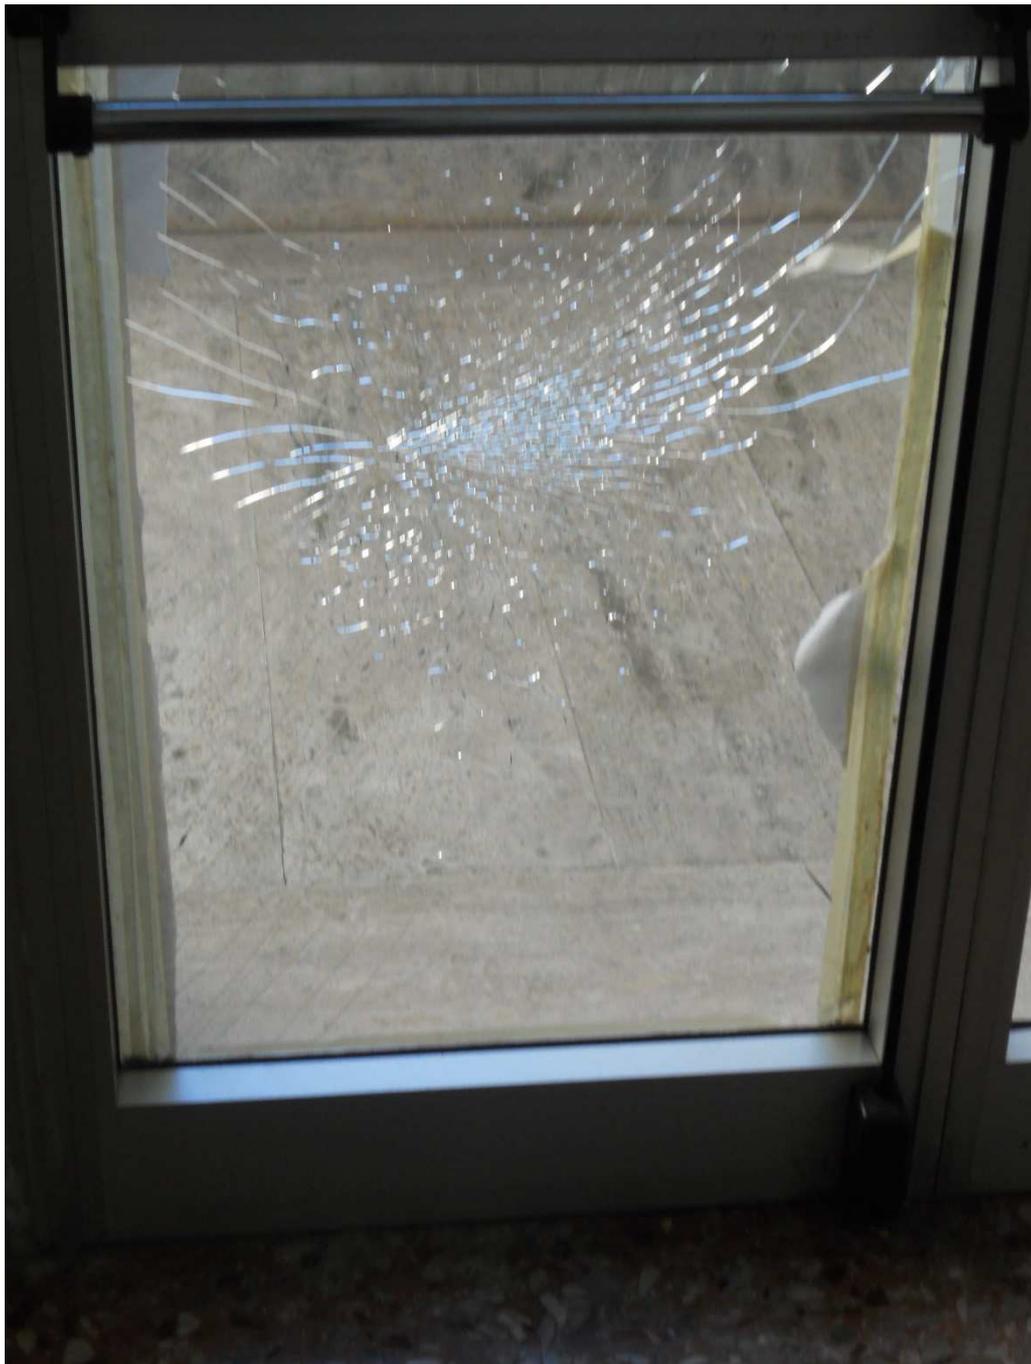
L'intervento in oggetto fa riferimento ad un ambiente (**Locale 4**), e consiste nella completa sostituzione delle lastre di vetro esistenti e risultanti danneggiate, costituendo un marcato pericolo di caduta dall'alto dell'elemento medesimo per gli occupanti della aule e dei laboratori scolastico.

- Sostituzione lastre di vetro danneggiate - Locale 4 -

Contestualmente sarà eseguita la verifica/revisione dell'infisso interessato dalla sostituzione della lastra di vetro, con la sostituzione delle guarnizioni presenti.

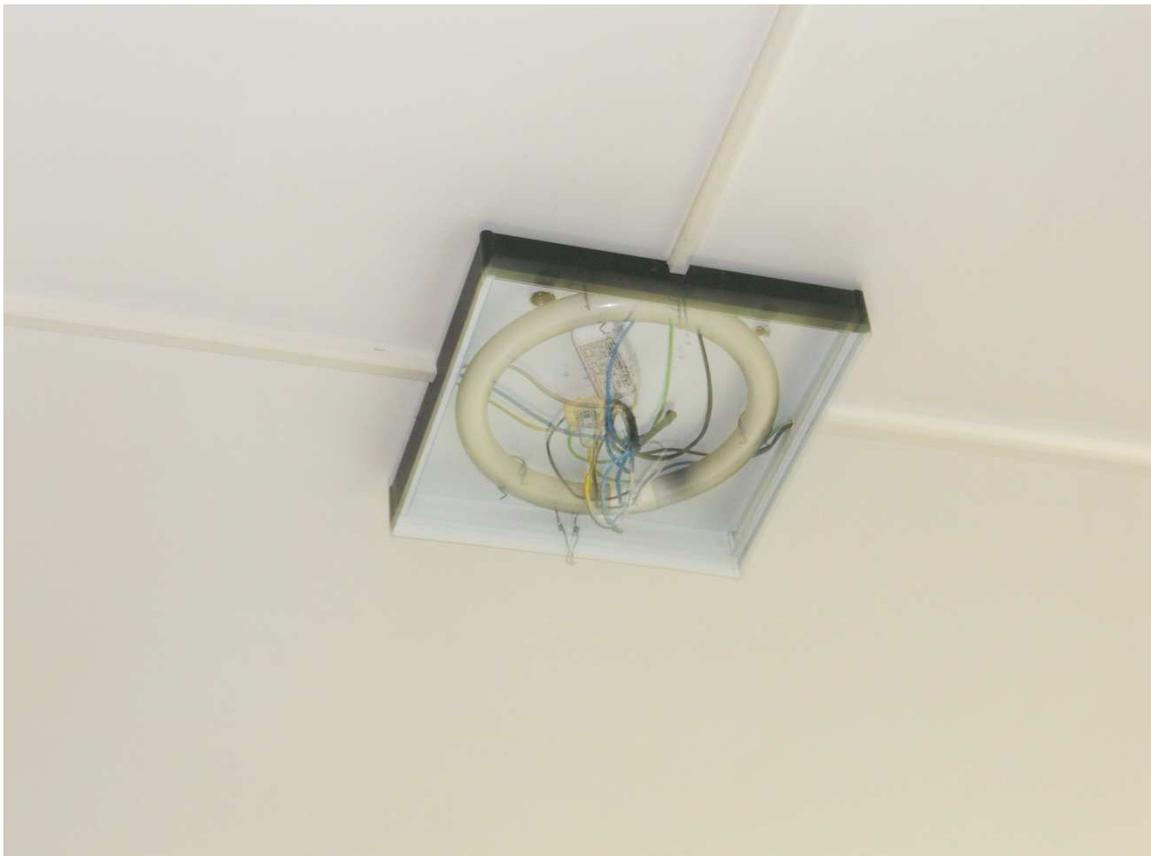
In fase di sopralluogo si è accertata la necessità di sostituire alcuni corpi illuminanti compromessi e risultanti mancanti di parziali componenti, costituendo un pericolo di caduta dei corpi illuminanti medesimi per tutti gli occupanti delle aule interessate dall'intervento.

- Corpi illuminanti non adeguatamente completi e fissati -

Saranno, quindi, sostituiti i corpi illuminanti privi di plafoniere e/o componenti in generale, con nuove plafoniere a fluorescenza, ai sensi della normativa vigente in materia.

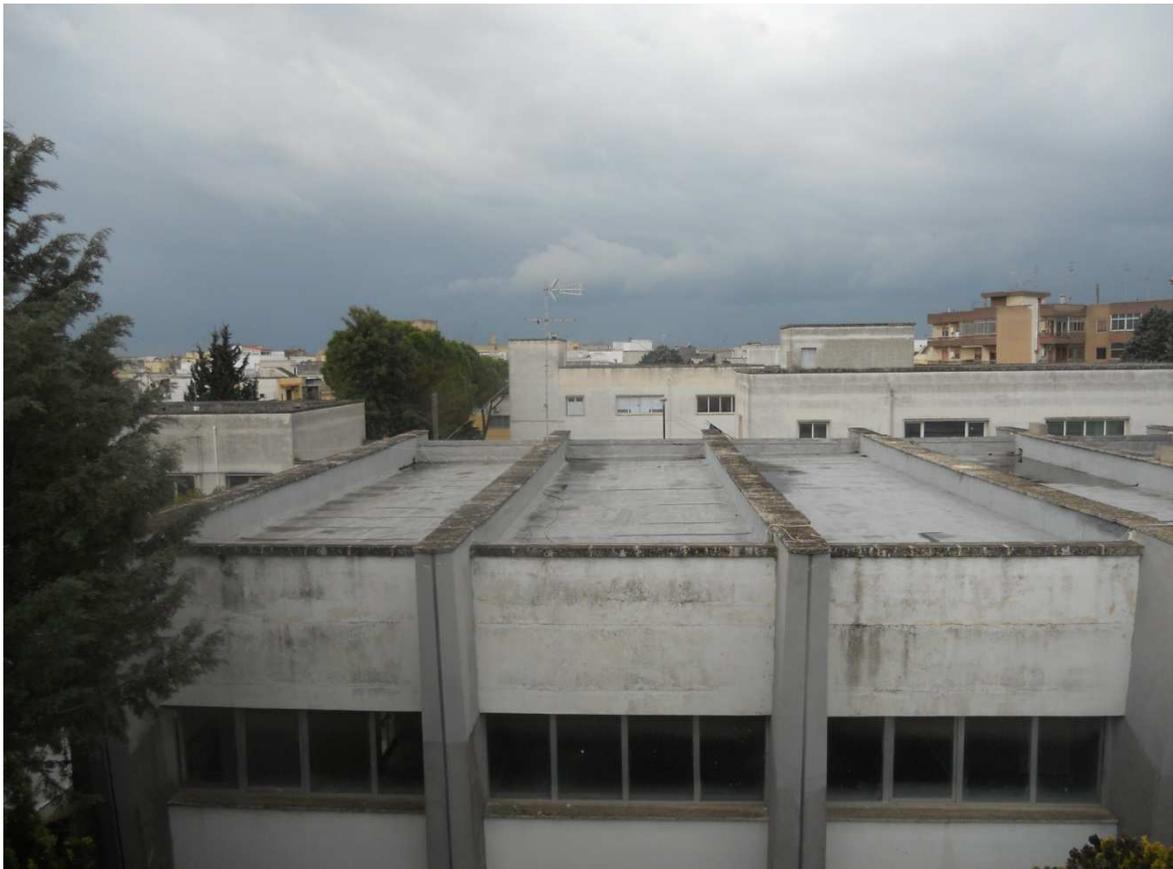
L'intervento prevede la rimozione del manto di copertura impermeabilizzante esistente, sulla sola copertura della porzione di edificio destinato a palestra (**Locale 43**), in stato di forte degrado e distacco puntuale, il che costituisce punto di infiltrazione delle acque meteoriche e conseguente danneggiamento della strutture sottostanti, sia portanti che di finitura.

- Vista della copertura della palestra - Locale 43 -

Si provvederà alla posa della nuova guaina di impermeabilizzazione, previa preparazione del fondo mediante la posa di primer.

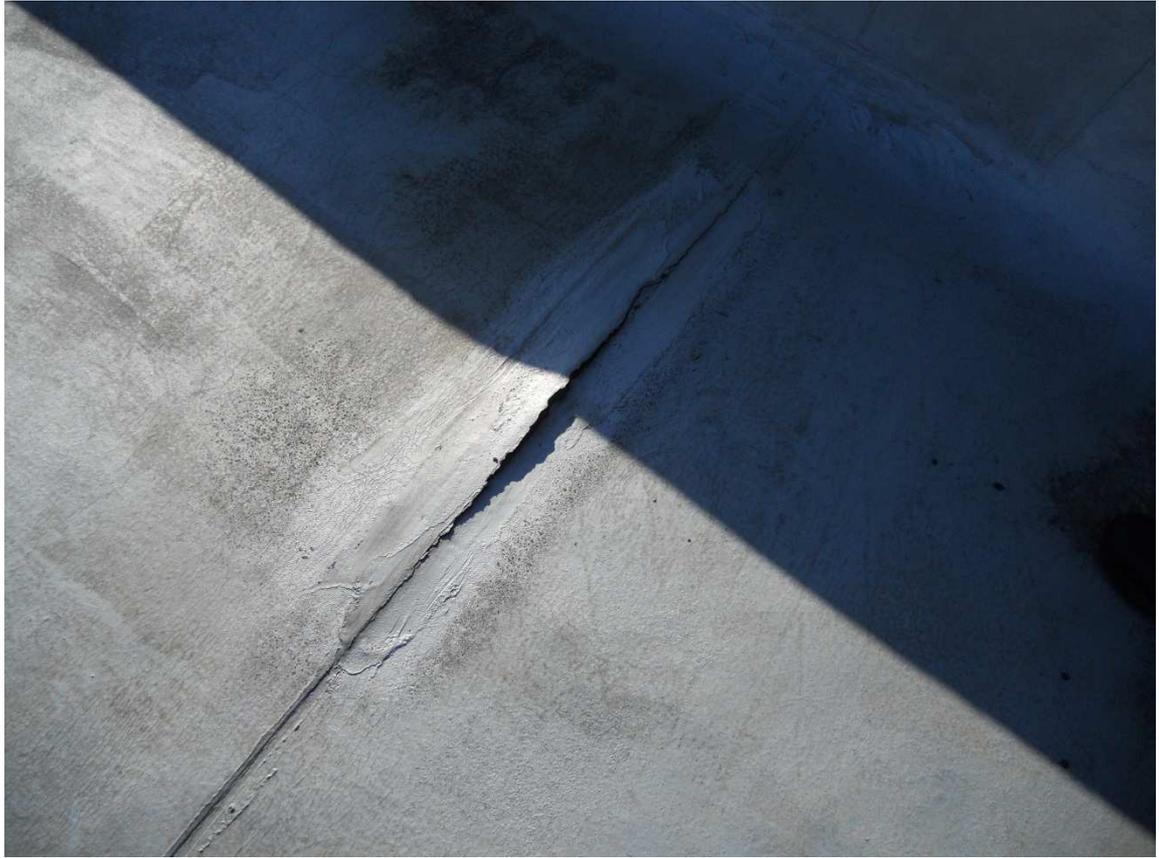
In fase di sopralluogo si è potuto accertare che attraverso tali distacchi di guaina esistente si hanno ripercussioni agli intonaci interni e ai punti di unione della struttura.

- Particolare del Manto impermeabilizzante danneggiato - Locale 43 -

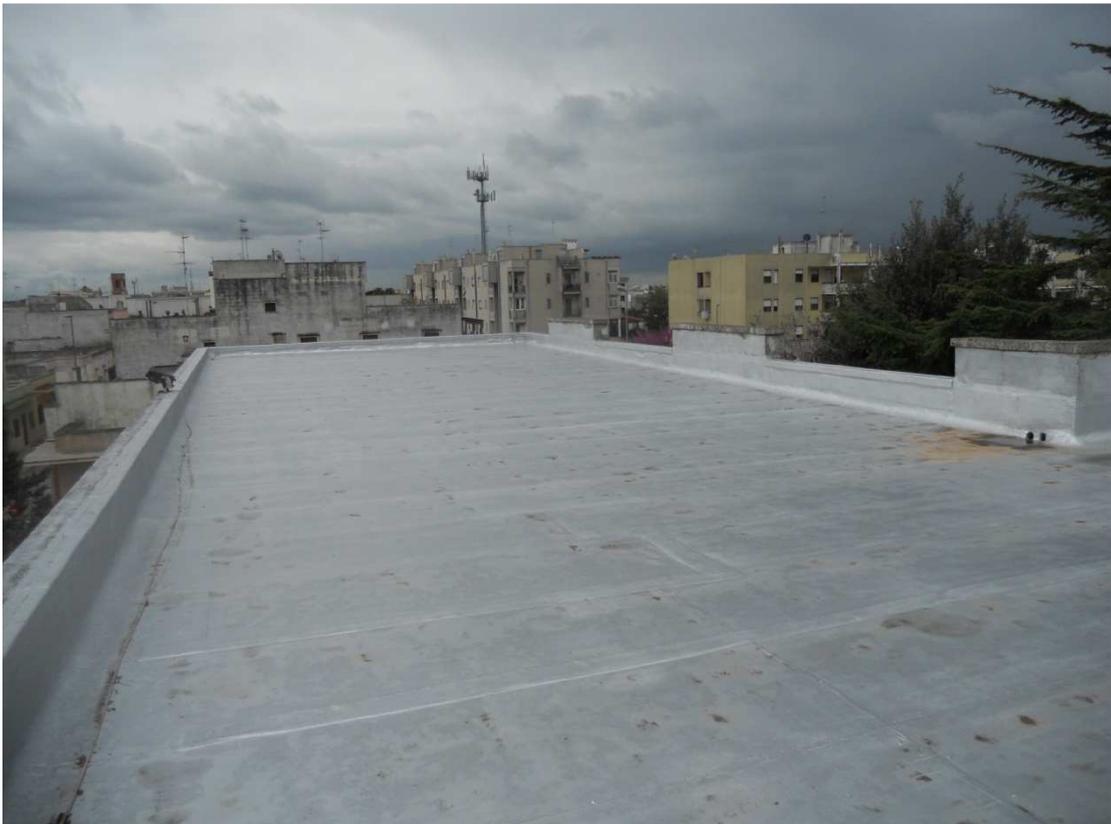
- Manto impermeabilizzante già sostituito - Locale 32 -

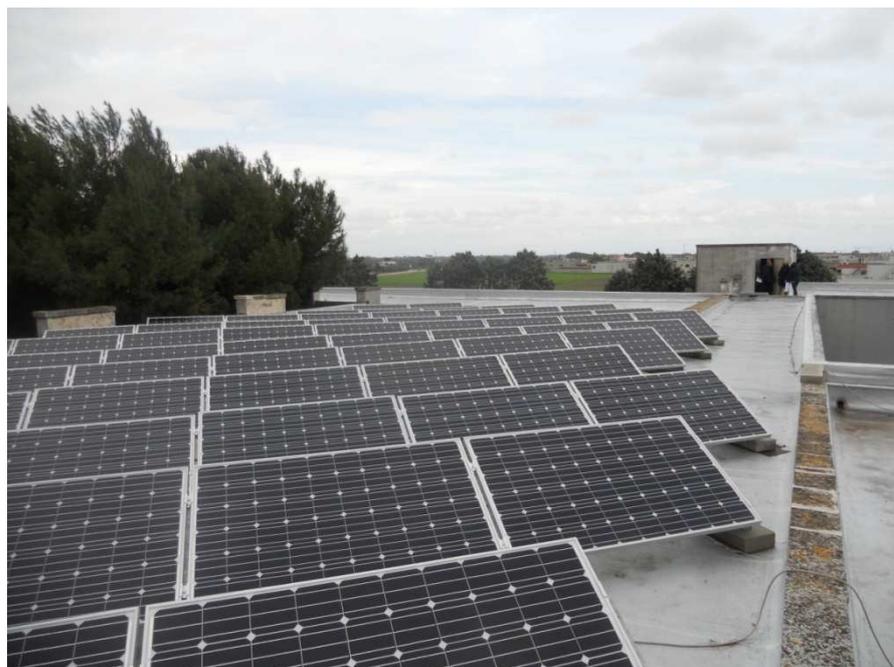
- Manto impermeabilizzante già sostituito, sede impianto FV - Locale 25 -

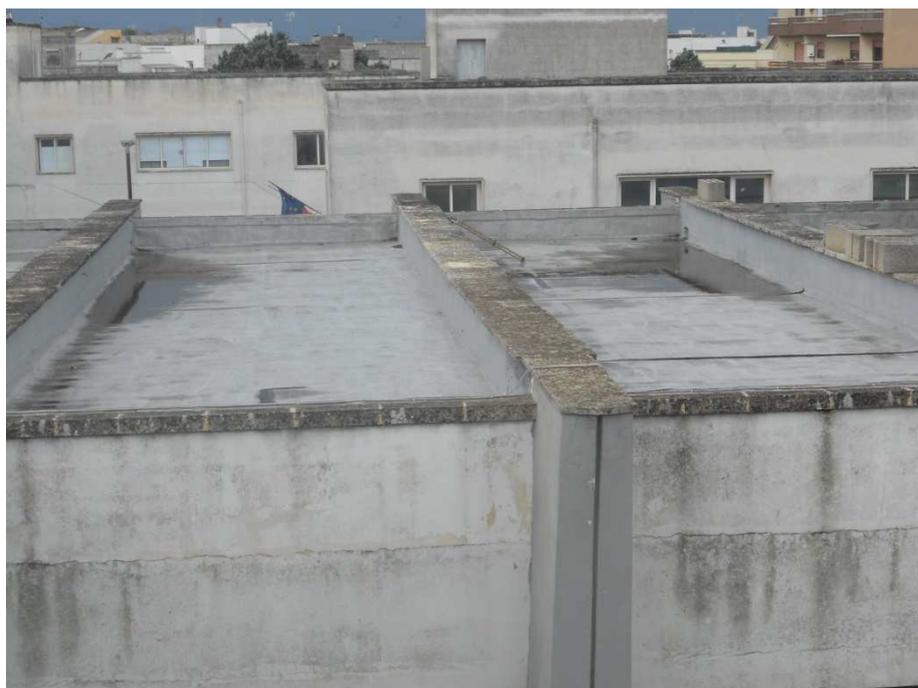
- Livellini di sommità dei pilastri esterni della palestra - Locale 43 -

L'intervento prevede la sostituzione dei livellini di sommità dei pilastri esterni della palestra (**Locale 43**), previa rimozione di quelli esistenti e adeguata impermeabilizzazione del sottofondo, al fine di impedire l'infiltrazione di acqua meteoriche con conseguente nuovo danneggiamento delle strutture portanti verticali della porzione di edificio scolastico in questione;

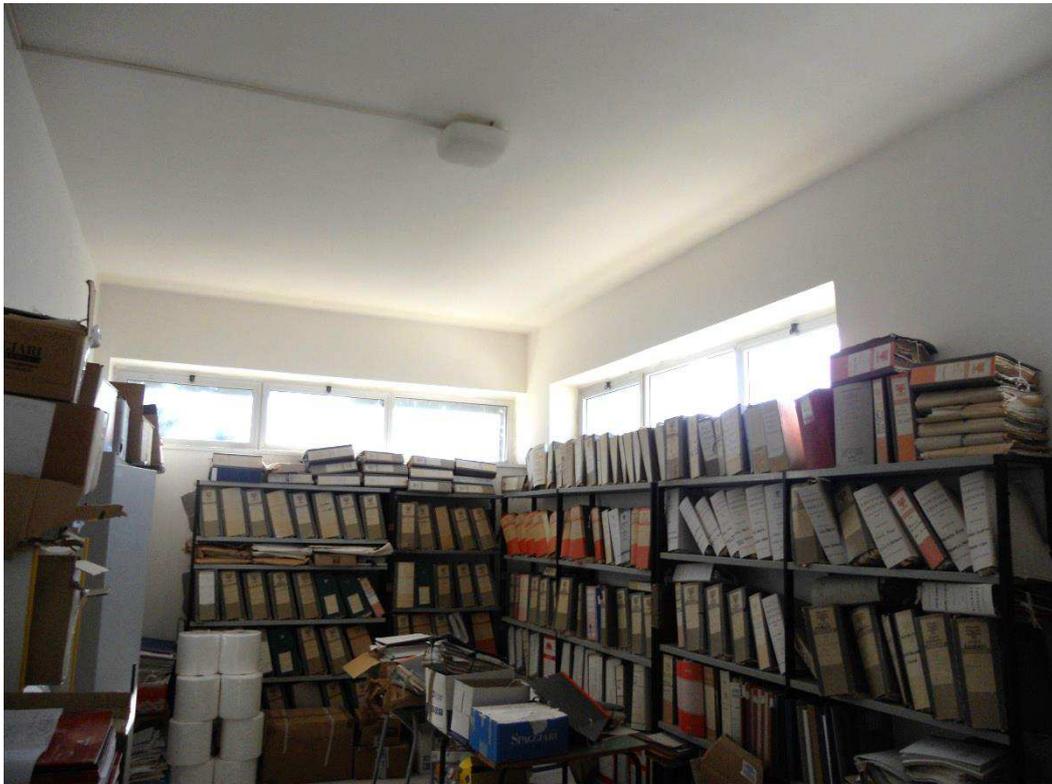
- Ancoraggio scaffalature e armadi -

Con la presente fase di lavorazione saranno ancorati e fissati a muro tutti gli arredi accessori, quali scaffalature e armadi, presenti all'interno delle aule e dei vani dell'edificio scolastico.

Tale ancoraggio comprende tutta la ferramenta, viti, fischer, rondelle e angolari in ferro forati, il tutto per assicurare l'ancoraggio alle pareti.
