COMUNE DI COPERTINO

Edificio scolastico – Scuola Primaria di Via Mogadiscio

RZ. 3	RELAZIONE TECNICA DI ACCERTAMENTO INTERVENTI NECESSARI
DATA	APRILE 2016

RELAZIONE DI ACCERTAMENTO INTERVENTI NECESSARI

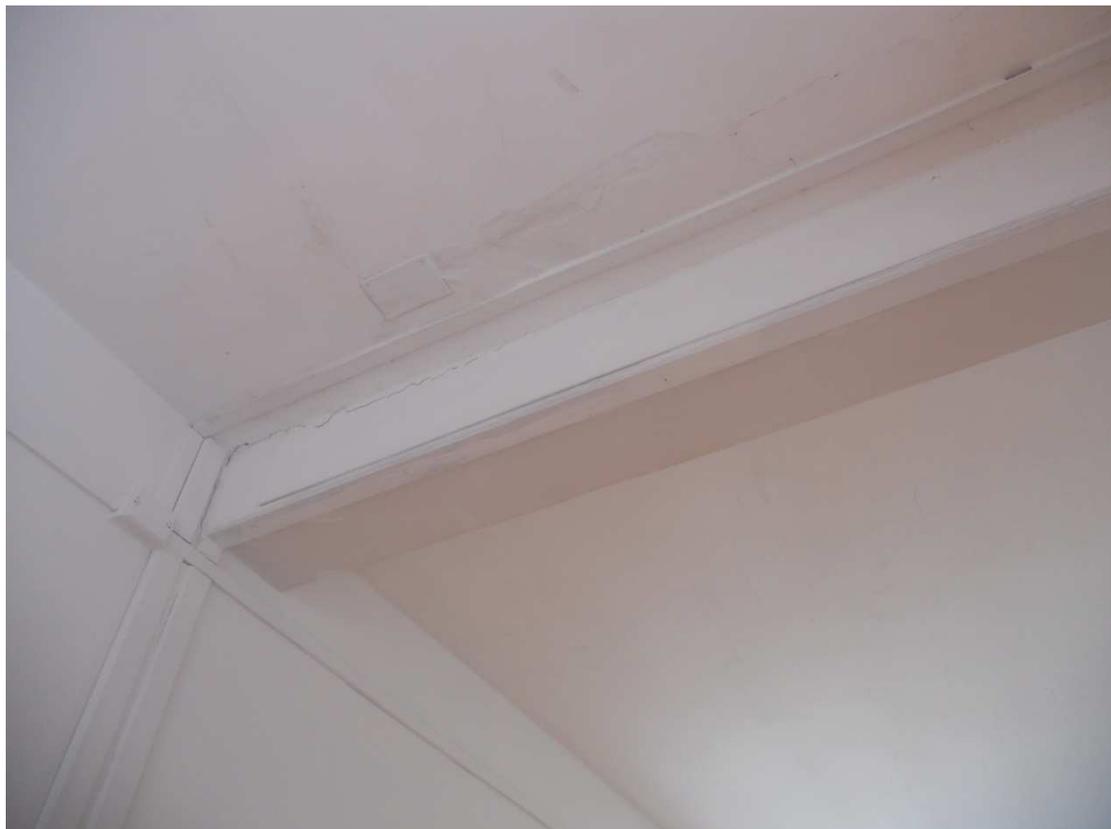
- Giunto strutturale da sostituire -

L'intervento prevede la sostituzione e/o di giunti idroespandente autosigillante delle dimensioni di 20x25 mm, per la tenuta idraulica di riprese di getto orizzontali e verticali in strutture di calcestruzzo, fissati al supporto mediante chiodatura e giunzioni con almeno 10 cm di accostamento (**Locali 5-6, 13-19, 25-26, 32-37**)

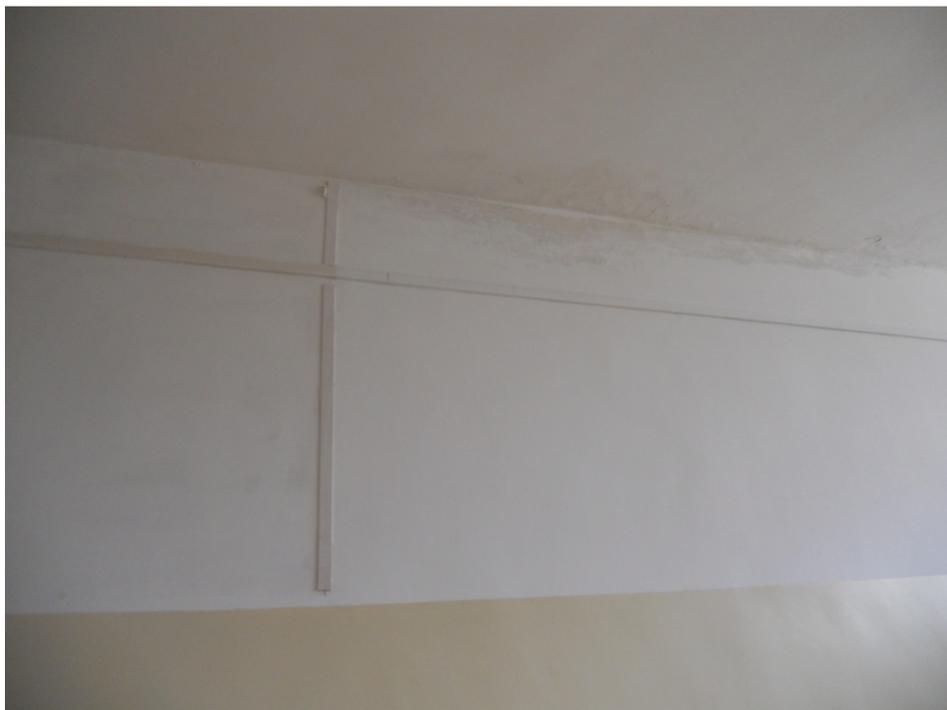
- Vecchia vernice da Rimuovere prima di Tinteggiare - Locale 37 -

L'intervento prevede la tinteggiatura a tempera dei soffitti e delle pareti interne/esterne, dell'edificio oggetto di intervento, previa preparazione del fondo con primer fissante ed isolante a base di silicato di potassio, applicato a pennello, e Raschiatura di vecchie tinteggiature a calce, negli ambienti in cui non è prevista la spicconatura dell'intonaco (**Locali 45, 47, 8, 12, 17, 25, 26, 27, 28, 30, 32, 37, 38, 39**);

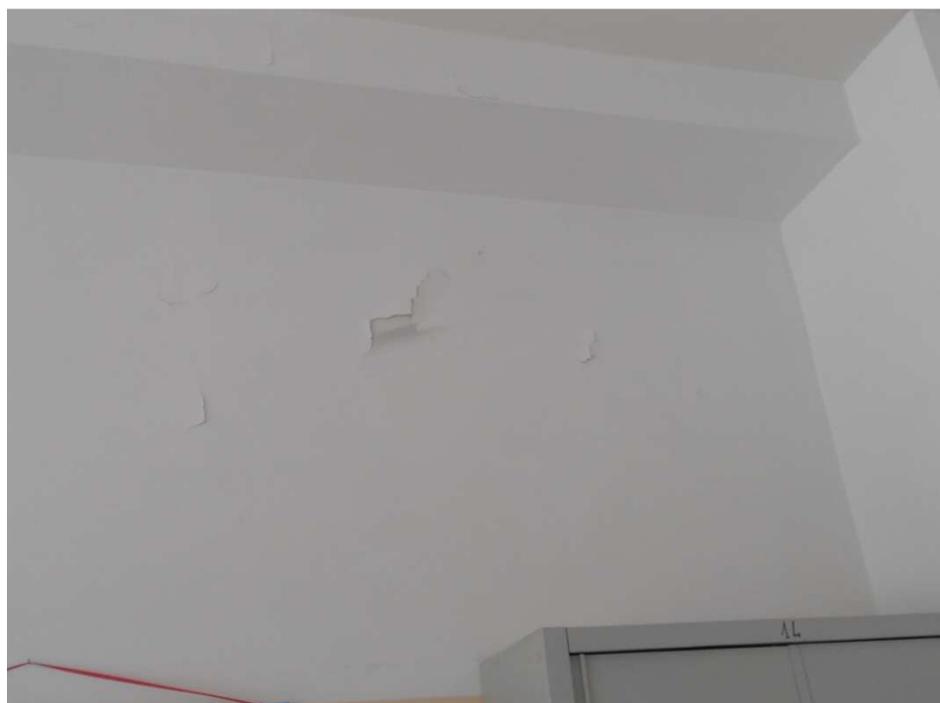
- Vecchia vernice da Rimuovere prima di Tinteggiare - Locale 21 -

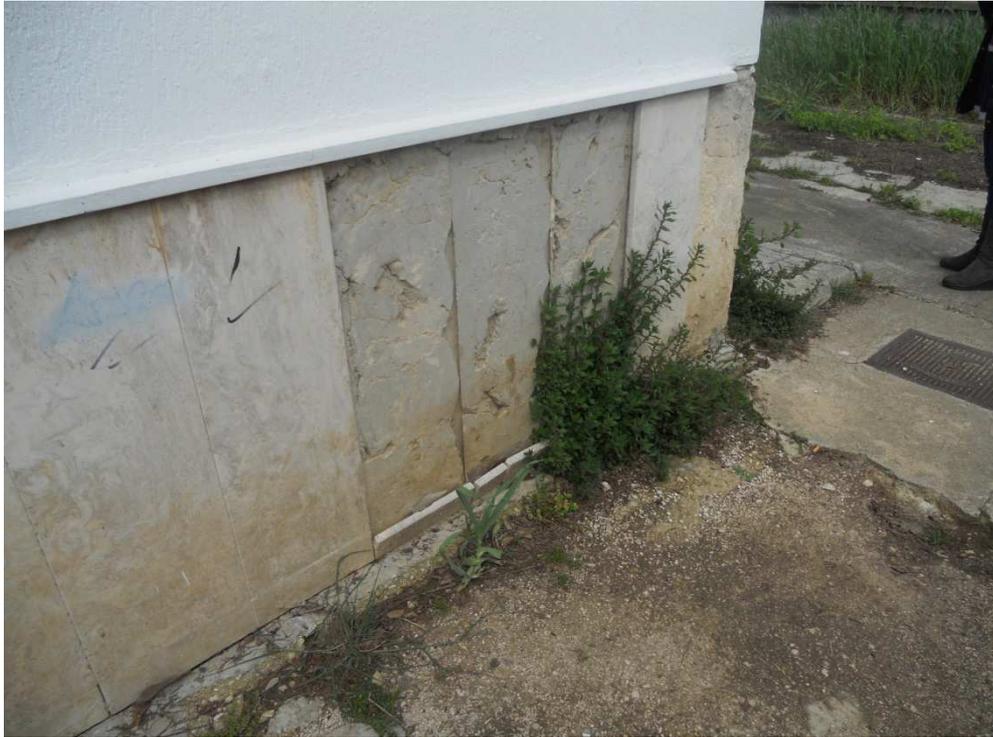
- Lastre di marmo di rivestimento esterno mancanti - Locale 8 -

L'intervento prevede la sostituzione e/o integrazione di lastre di marmo di rivestimento esterni (Locale 8), di architravi di porte/finestre (Locale 9 e 13), di parapetti rampe di scale (Locale 43), in stato di degrado e/o rottura con pericolo per la pubblica incolumità, come documentato fotograficamente;

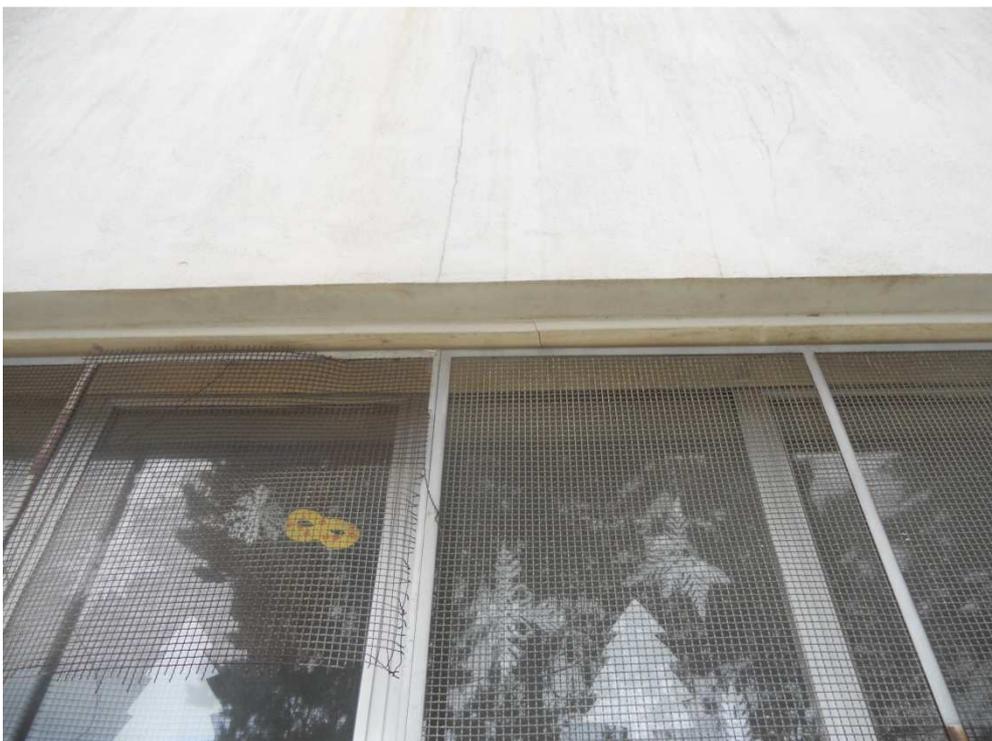
- Lastre di marmo di rivestimento architrave finestre rotte - Locale 9 -

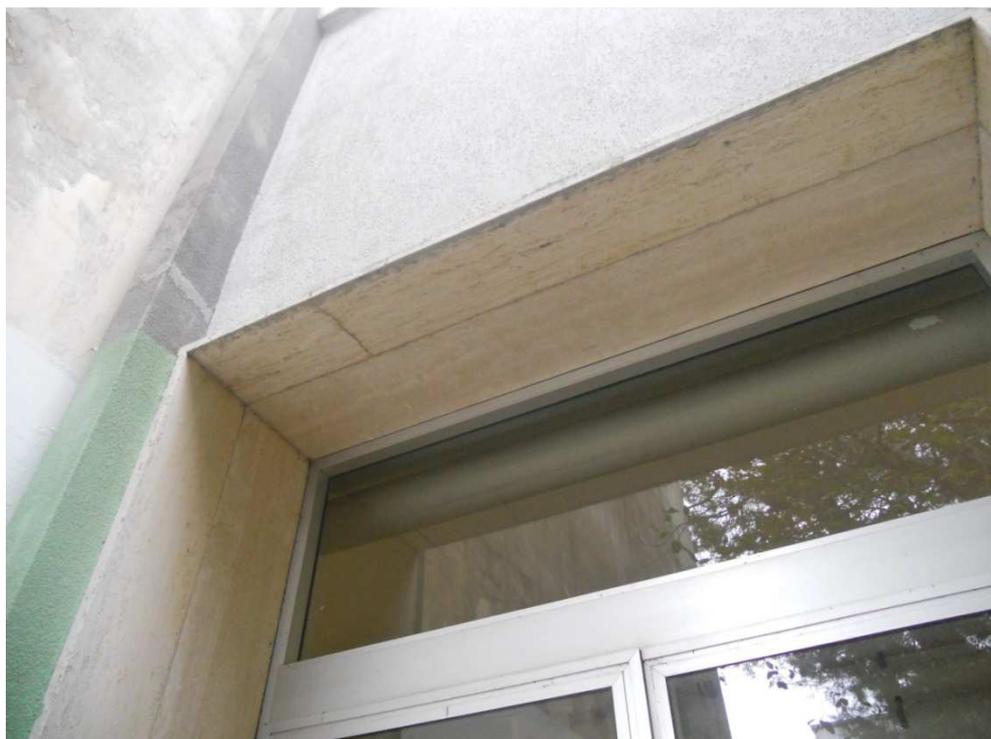
- Lastra di marmo di rivestimento architrave porta esterna lesionata - Locale 13 -

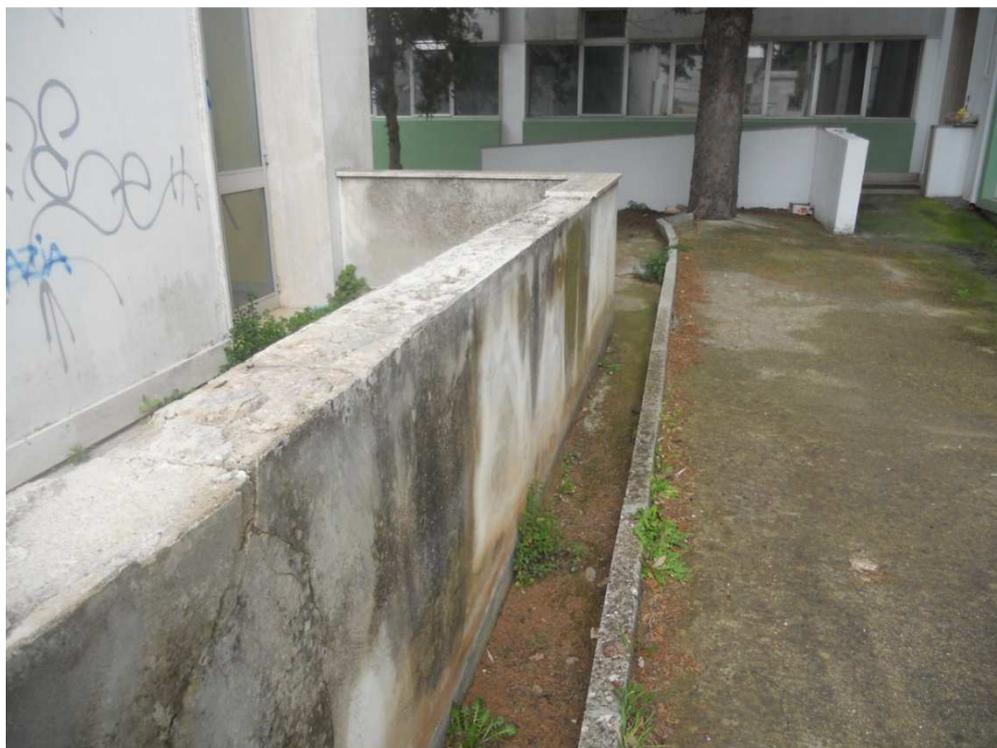
- Lastra di marmo di rivestimento parapetto rampa mancanti - Locale 43 -
