COMUNE DI COPERTINO

Edificio scolastico – Scuola Media di Via Mogadiscio

RZ. 3	RELAZIONE TECNICA DI ACCERTAMENTO INTERVENTI NECESSARI
DATA	APRILE 2016

RELAZIONE DI ACCERTAMENTO INTERVENTI NECESSARI

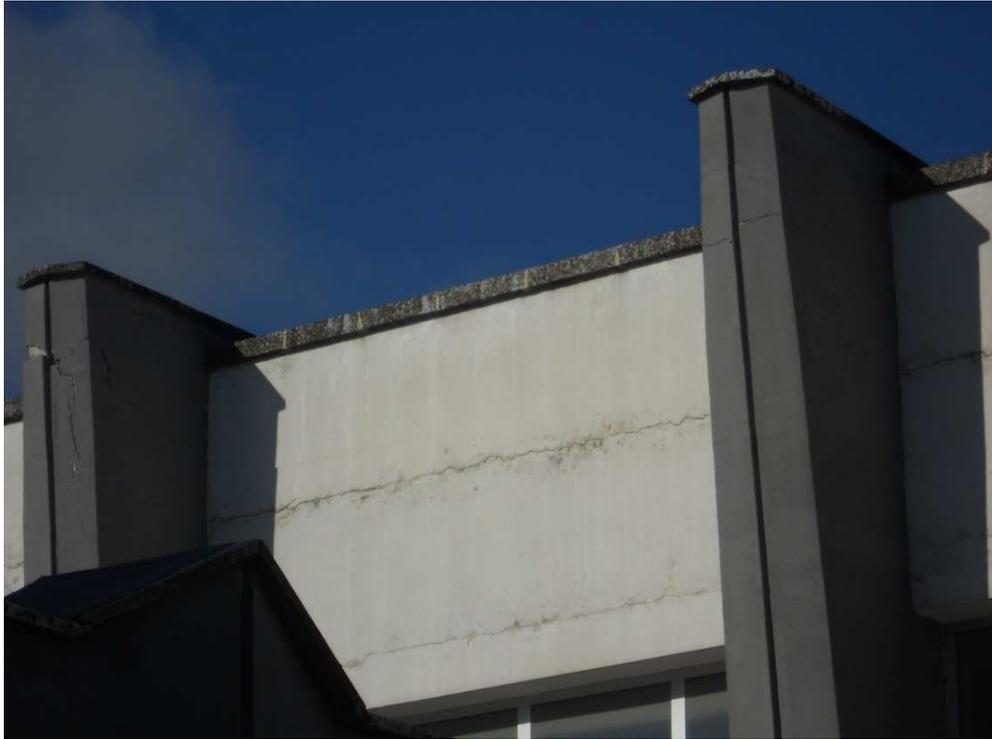
L'intervento in oggetto riguarda i pilastri esterni della palestra dell'edificio scolastico (**Locale 27**), nonché i pilastri esterni di alcune aule a piano terra e primo (**Locali 1, 2, 3, 4, 5, 6, 7, 8, 9, 10, 11**), come da documentazione fotografica sotto allegate.

- Rifacimento copriferro esterno pilastri palestra (Locale 27) -

L'intervento previsto, *ripristino di elementi strutturali e frontalini in c.a.*, consiste nella demolizione di tutte le parti friabili, incoerenti o in fase di distacco; spazzolatura manuale o meccanica delle armature ossidate con rimozione di tutte le parti copriferro anche leggermente ammalorate e sfarinabili; pulizia del sottofondo per eliminare polveri, tracce di olii grassi e disarmanti; protezione anticorrosiva dei ferri di armatura mediante applicazione a pennello dopo accurata spazzolatura, in due strati successivi, di vernice epossicatrame avente caratteristiche di resistenza agli scarichi industriali, agli acidi ed alle basi diluite, con incidenza minima di 1 Kg/mq; accurato lavaggio della zona di intervento e successivo ripristino volumetrico e strutturale con malta cementizia pronta all'uso per riprese e stuccature a spessore, fibrorinforzata con microfibre sintetiche priva di componenti metallici, tixotropica, con elevate caratteristiche meccaniche, idonea per ripristino di travi, pilastri, ecc. e per ricostruzioni volumetriche su pareti verticali e su soffitti, posto in opera a cazzuola con una resa di 19 kg/mq, al fine di ripristinare, oltre alle caratteristiche strutturali, anche la forma geometrica dell'elemento strutturale medesimo.

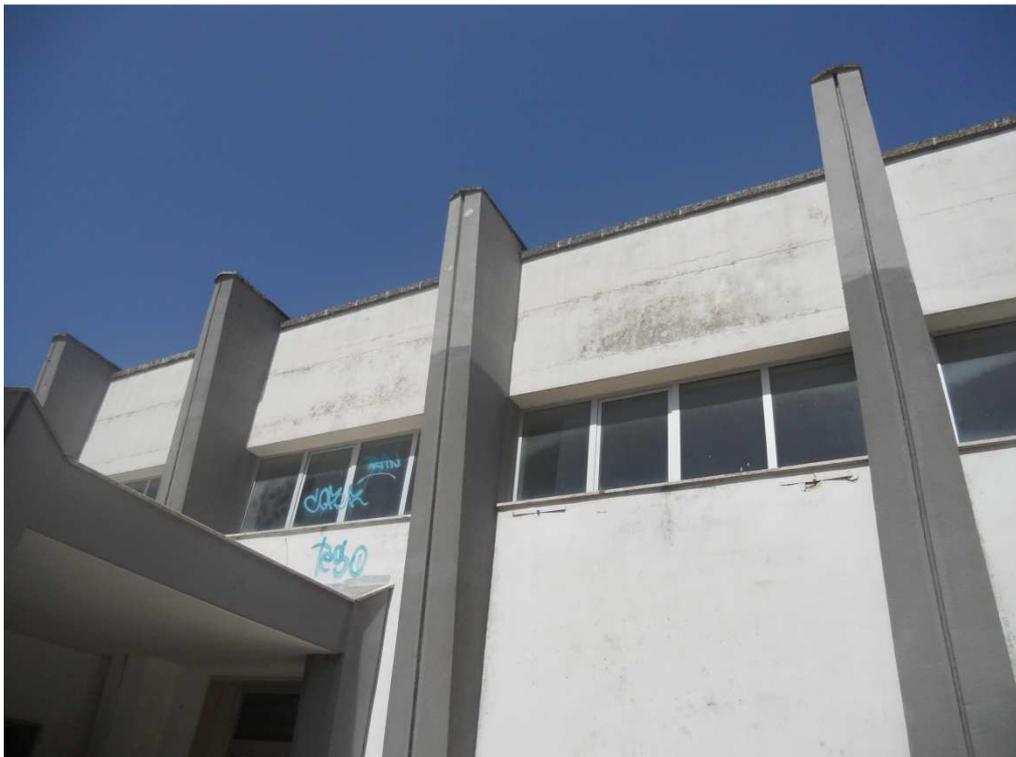
- Rifacimento copriferro esterno pilastri Palestra (Locale 27) -

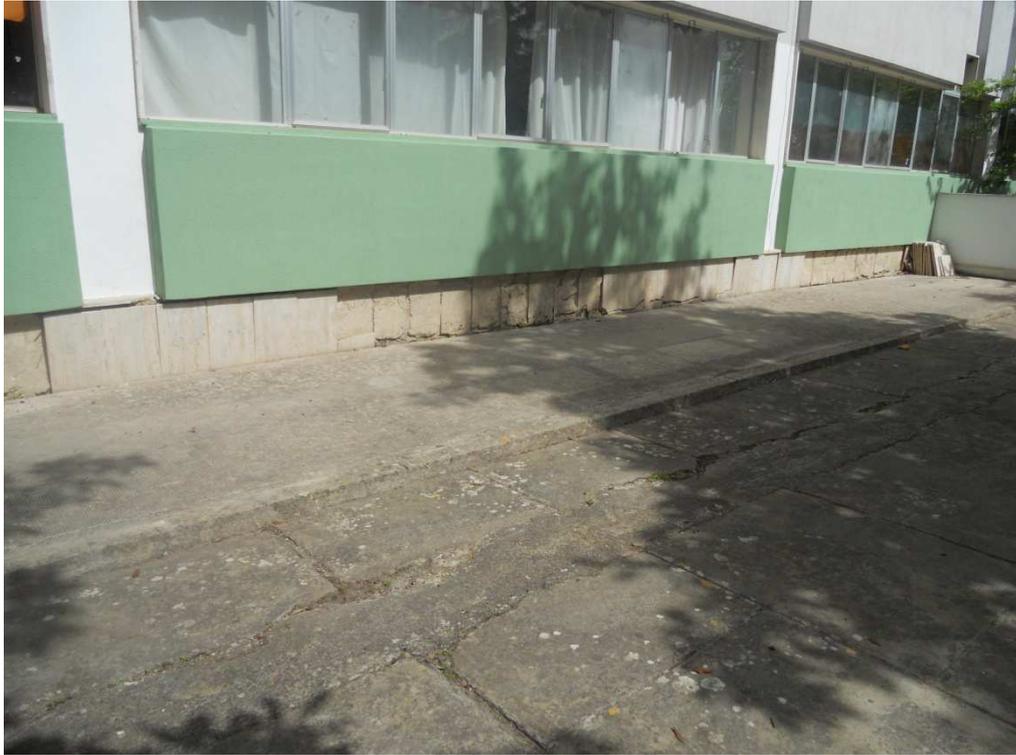
- Rifacimento coprifermo esterno pilastri – locali 1-11 -

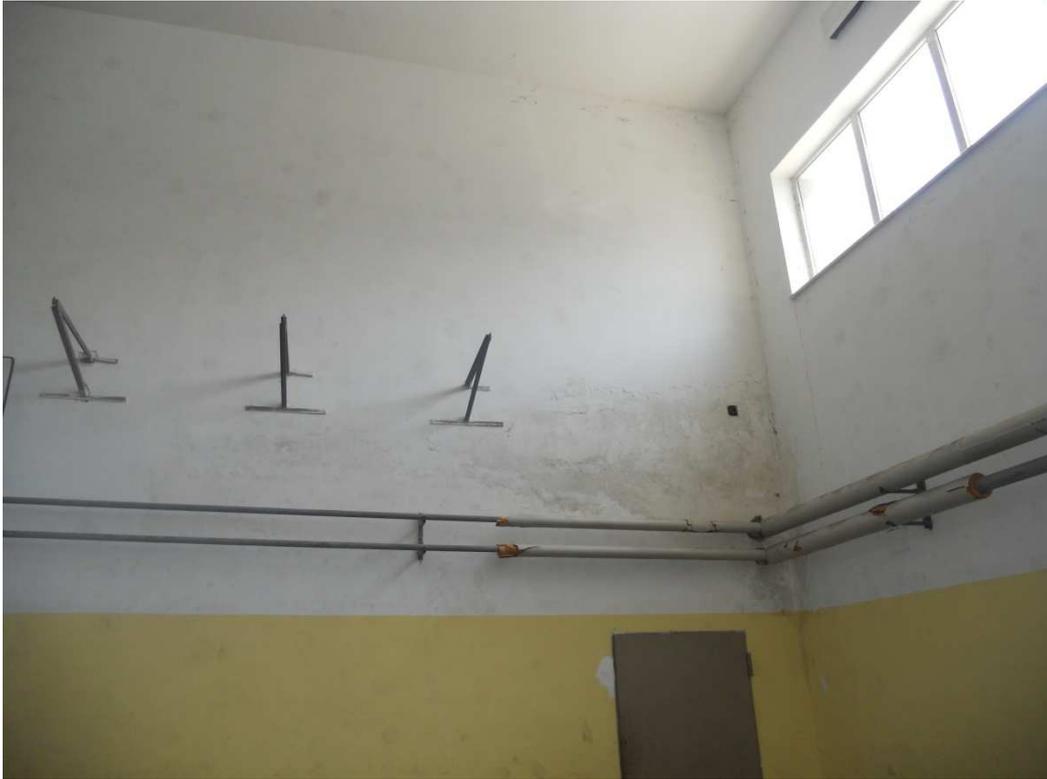
Come da documentazione fotografica, si evince la presenza di distacchi d'intonaco, interno ed esterno, all'edificio.

In diversi punti, infatti, si notano porzioni di intonaco mancanti o danneggiate, costituendo un pericolo per i presenti all'interno dell'edificio,

- Distacco di intonaci sui soffitti del Locale 27 -

L'intervento in oggetto riguardante porzioni/interi soffitti e/o pareti di diversi ambienti costituenti l'edificio (**Locali 27, 28, 19**) e consiste nella preventiva spicconatura e scrostamento di intonaco a vivo, la spazzolatura delle superfici, posa in opera d'intonaco civile formato da un primo strato di rinzafo, da un secondo strato tirato in piano con regolo e frattazzo con predisposte poste e guide, rifinito con sovrastante strato di colla della stessa malta passato al crivello fino, lisciata con frattazzo metallico alla pezza, con malta di grassello di calce e sabbia composta da 500 kg di grassello di calce per 1,00 mc di sabbia.

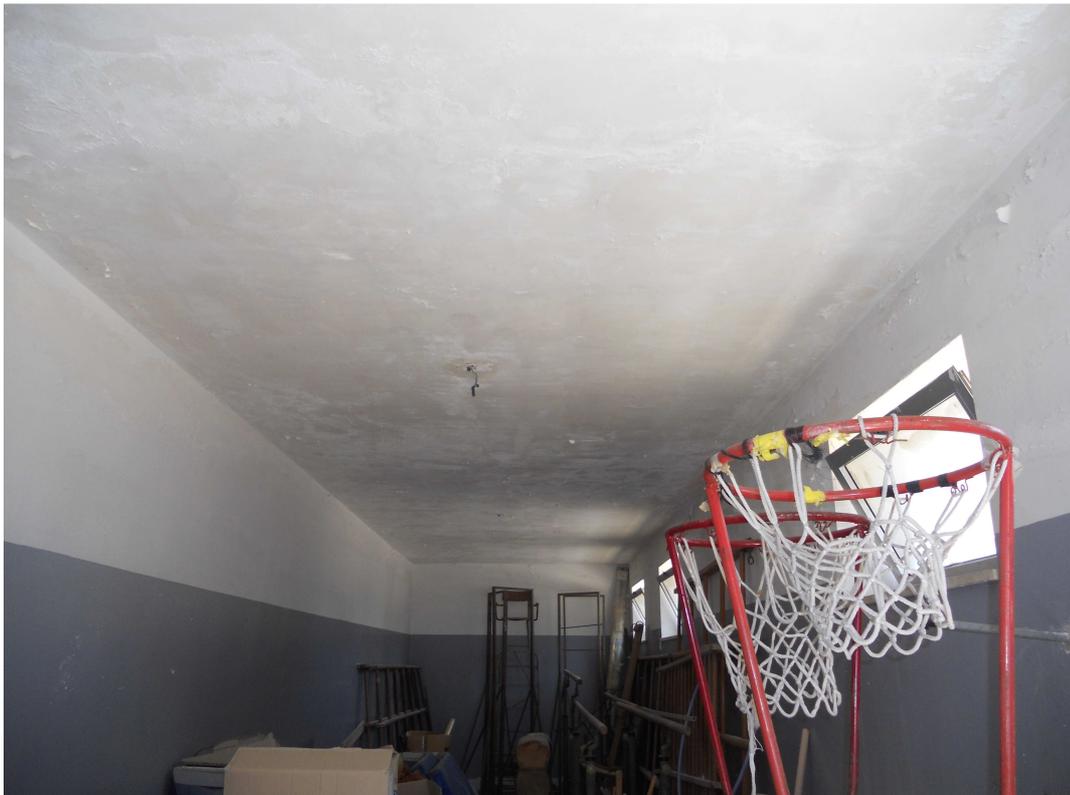
- Distacco di intonaci sui soffitti del Locale 28 -

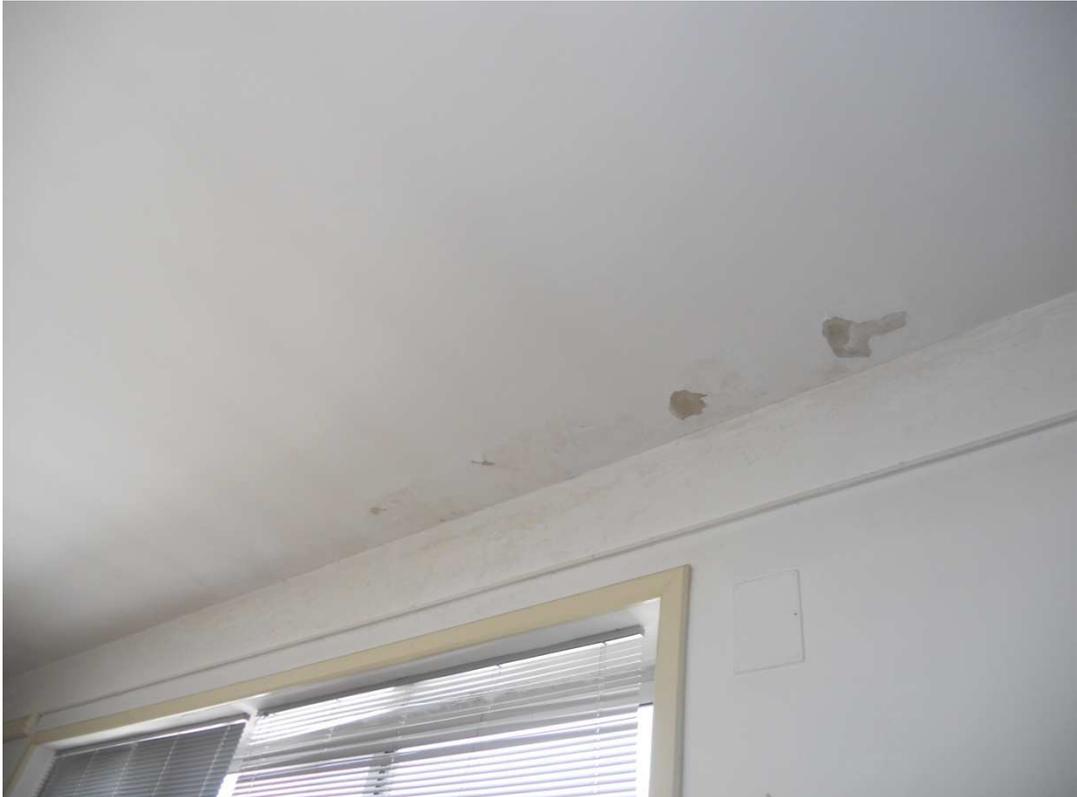
- Distacco di intonaci sulle pareti laterali del Locale 19 -

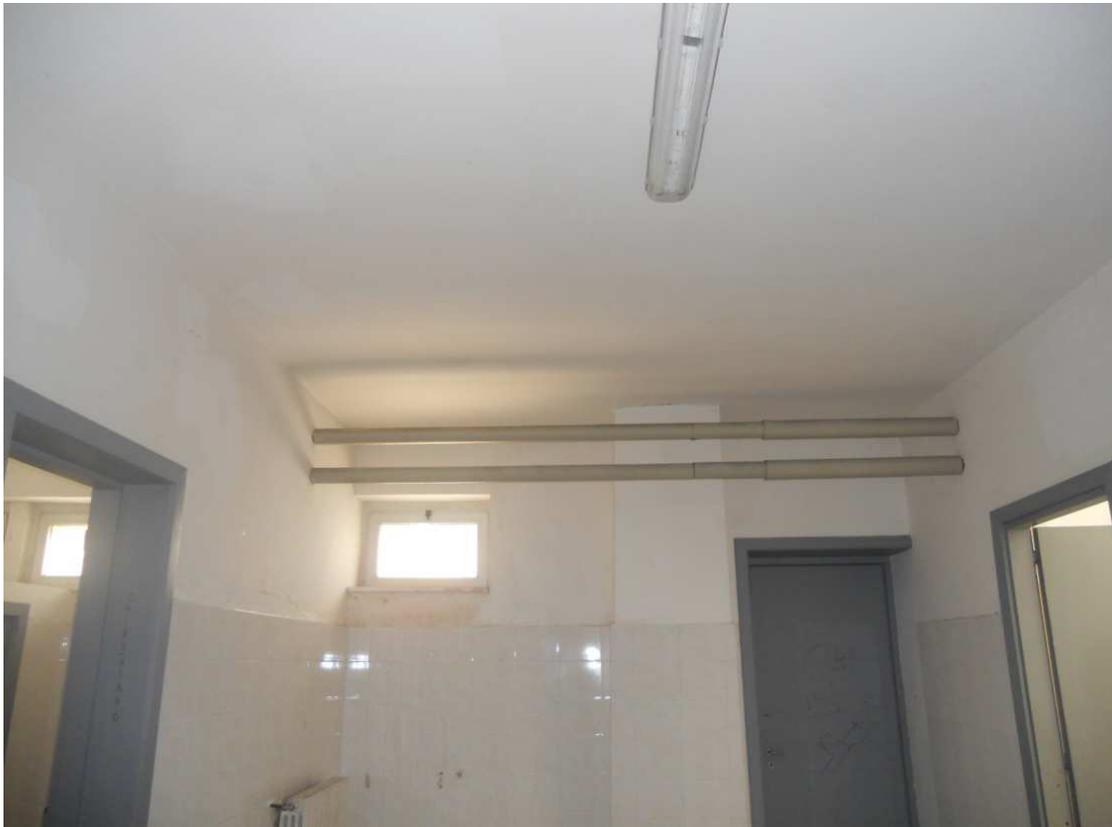
L'intervento in oggetto fa riferimento in particolare ai rivestimenti dei servizi igienici (**Locali 32, 1, 9, 18, 24**), attualmente in uno stato di distacco e/o rottura degli stessi, verificato in fase di sopralluogo comportando, quindi, costituendo presenza di pericolo di caduta degli elementi.

- Rifacimento rivestimenti servizi igienici del Locale 32 -

Si procederà alla totale rimozione/ripristino delle piastrelle esistenti e del relativo fondo di malta e/o colla esistente risultante danneggiata o in fase di distacco.

La fase si completa con la fornitura e posa in opera di nuove piastrelle in gres a colorazione bianca di formato pari a cm 20x20, con idoneo collante e comprensivo della formazione dei giunti.

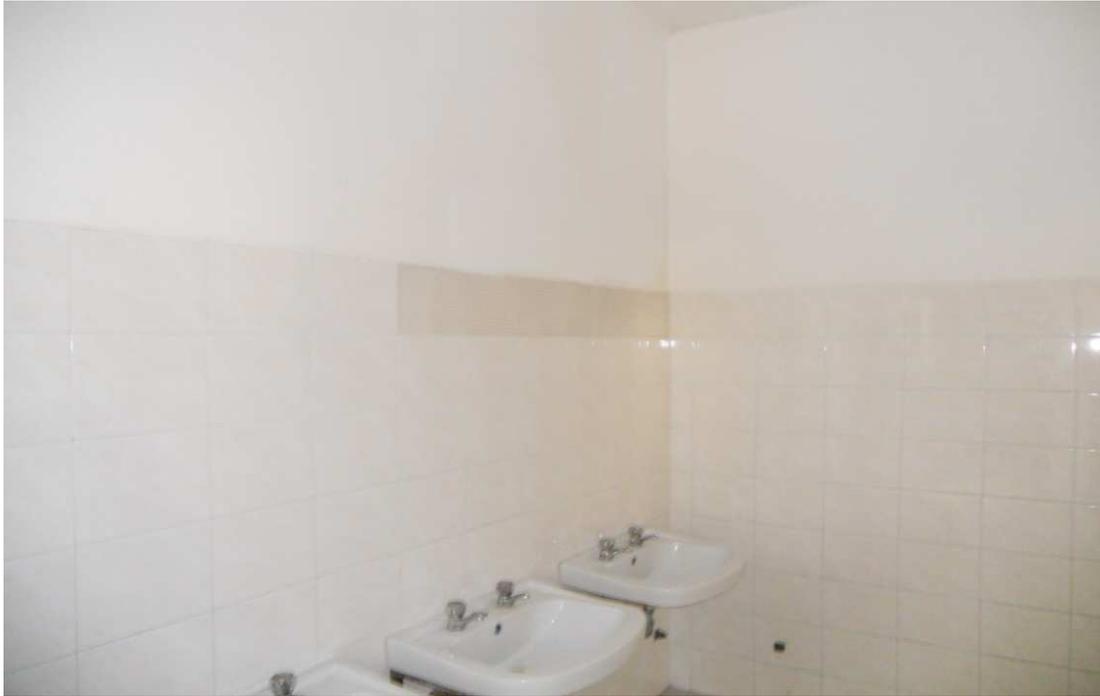
sostituzione rivestimenti interni servizi igienici

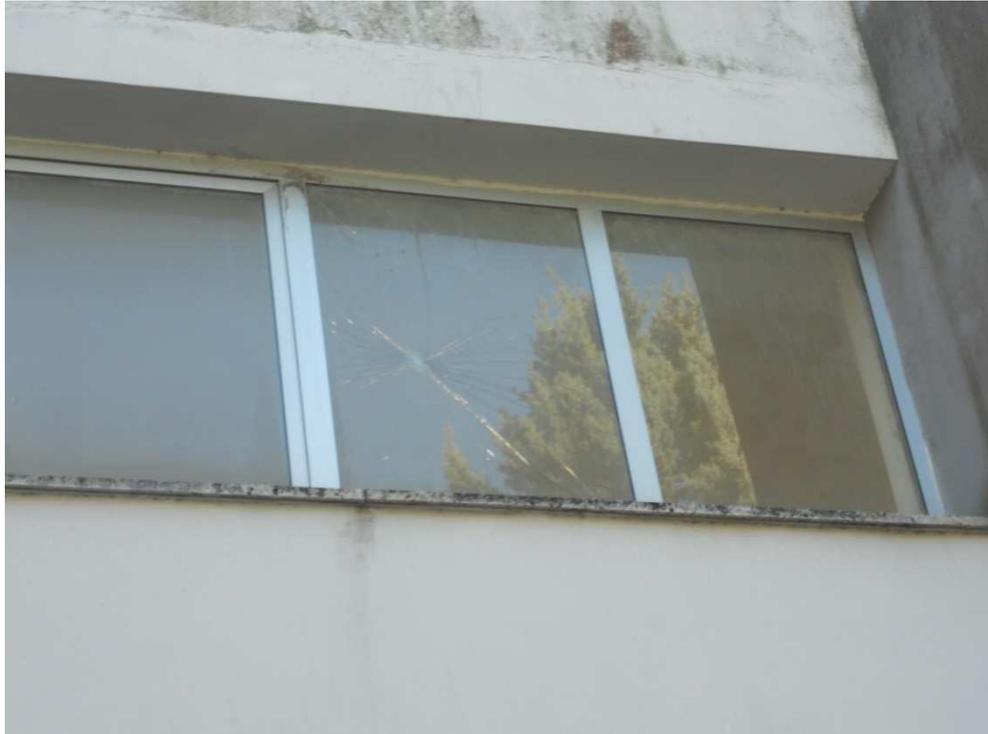
L'intervento in oggetto fa riferimento ad un ambiente (**Locale 27**), e consiste nella completa sostituzione delle lastre di vetro esistenti e risultanti danneggiate, costituendo un marcato pericolo di caduta dall'alto dell'elemento medesimo per gli occupanti della aule e dei laboratori scolastico.

- Sostituzione lastre di vetro danneggiate - Locale 27 -

Contestualmente sarà eseguita la verifica/revisione dell'infisso interessato dalla sostituzione della lastra di vetro, con la sostituzione delle guarnizioni presenti.

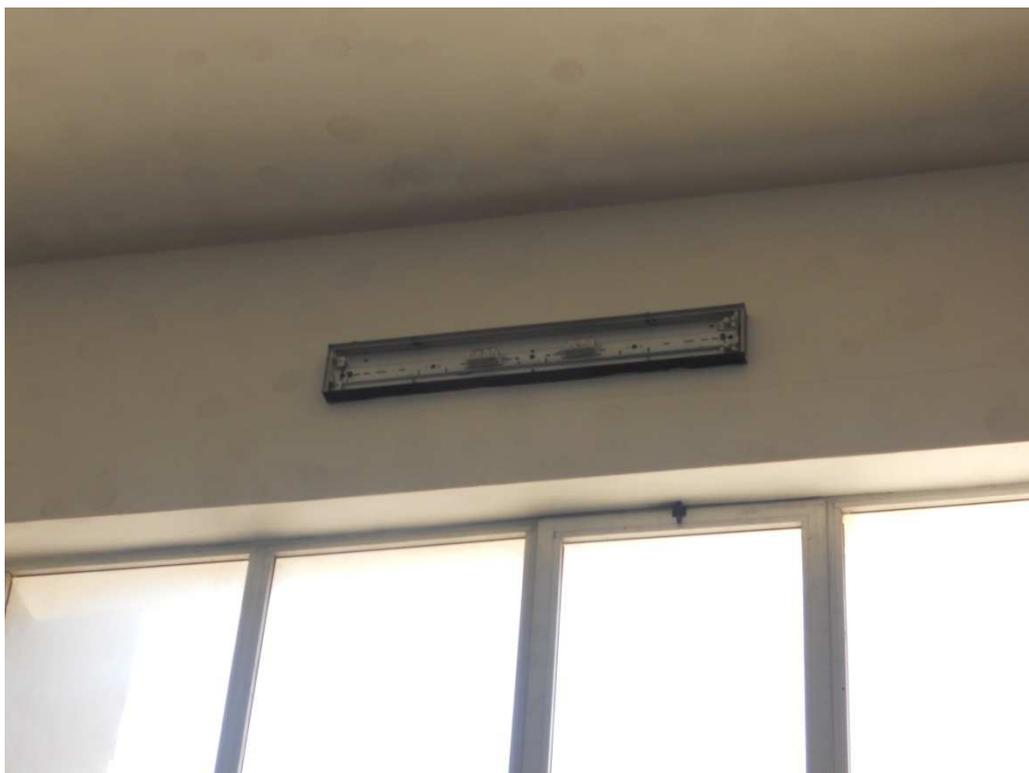
In fase di sopralluogo si è accertata la necessità di sostituire alcuni corpi illuminanti compromessi e risultanti mancanti di parziali componenti, costituendo un pericolo di caduta dei corpi illuminanti medesimi per tutti gli occupanti delle aule interessate dall'intervento.

corpi illuminanti non adeguatamente completi e fissati

Saranno, quindi, sostituiti i corpi illuminanti privi di plafoniere e/o componenti in generale, con nuove plafoniere a fluorescenza, ai sensi della normativa vigente in materia.

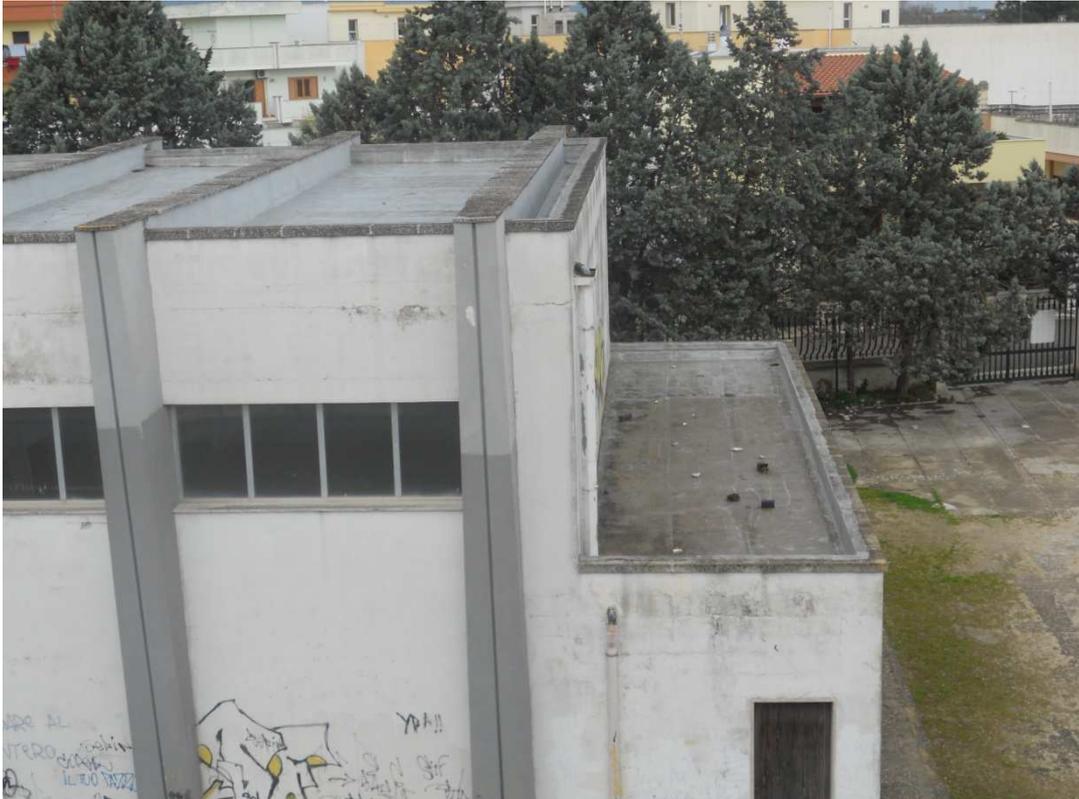
- Vista della copertura della palestra e del deposito adiacente - Locali 27 e 28 -

Come già detto, rispetto a quanto previsto nella progettazione definitiva, sono state stralciate, in fase esecutiva, analoghe lavorazioni che risultano essere state già eseguite dall'A.C. di Copertino attingendo a fondi propri di bilancio, e ciò in particolare con riferimento alle strutture orizzontali di copertura dell'edificio scolastico, parte delle quali ospitano oggi un impianto fotovoltaico, come sotto documentato;

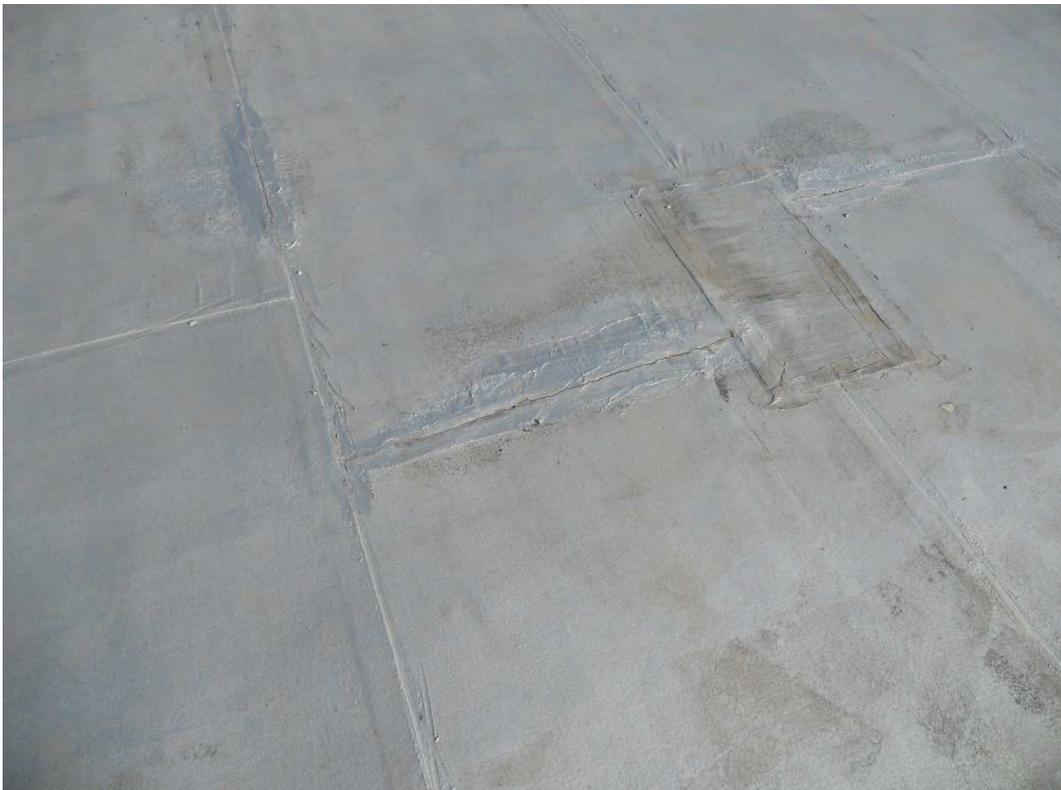
L'intervento prevede la rimozione del manto di copertura impermeabilizzante esistente, sulla sola copertura della porzione di edificio destinato a palestra (**Locale 27**), in stato di forte degrado e distacco puntuale, il che costituisce punto di infiltrazione delle acque meteoriche e conseguente danneggiamento della strutture sottostanti, sia portanti che di finitura.

In fase di sopralluogo si è potuto accertare che attraverso tali distacchi di guaina esistente si hanno ripercussioni agli intonaci interni e ai punti di unione della struttura.

- Particolare del Manto impermeabilizzante danneggiato - Locale 27 -

Si provvederà alla posa della nuova guaina di impermeabilizzazione, previa preparazione del fondo mediante la posa di primer.

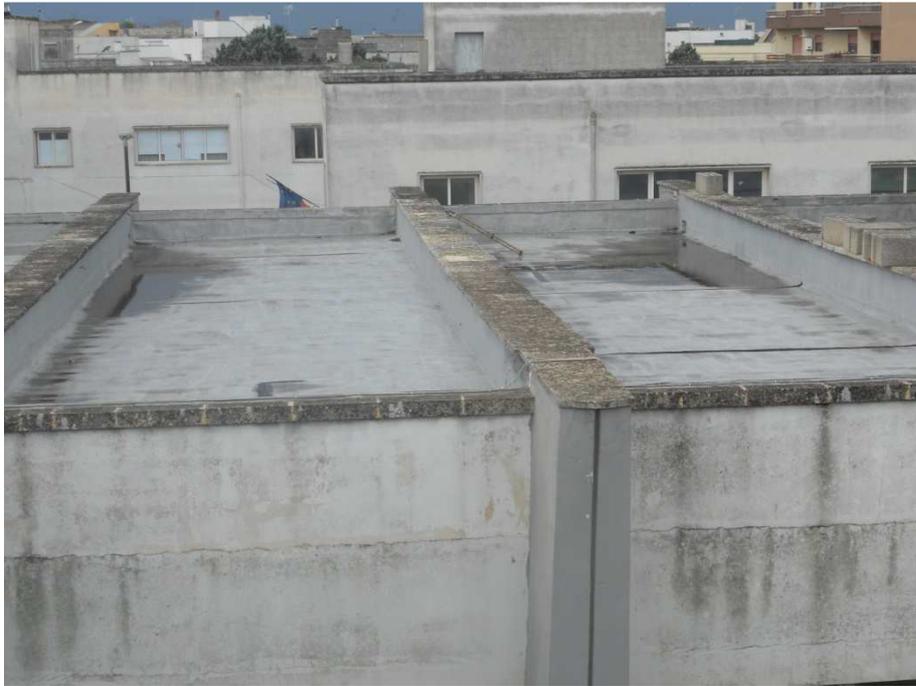
- Livellini di sommità dei pilastri esterni della palestra - Locale 43 -

L'intervento prevede la sostituzione dei livellini di sommità dei pilastri esterni della palestra (**Locale 27**), previa rimozione di quelli esistenti e adeguata impermeabilizzazione del sottofondo, al fine di impedire l'infiltrazione di acqua meteoriche con conseguente nuovo danneggiamento delle strutture portanti verticali della porzione di edificio scolastico in questione;

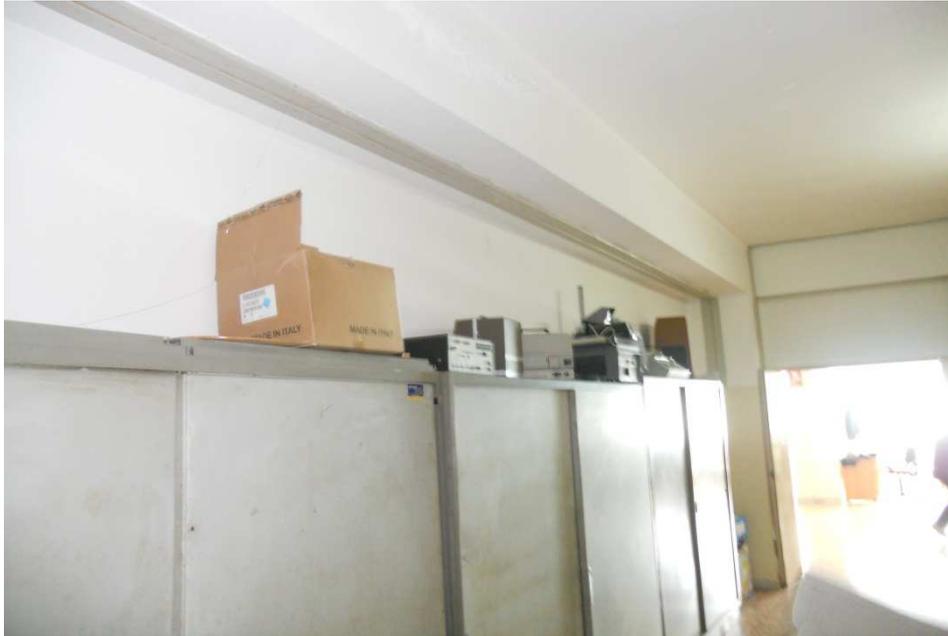
ancoraggio scaffalature e armadi

Con la presente fase di lavorazione saranno ancorati e fissati a muro tutti gli arredi accessori, quali scaffalature e armadi, presenti all'interno delle aule e dei vani dell'edificio scolastico.

Tale ancoraggio comprende tutta la ferramenta, viti, fischer, rondelle e angolari in ferro forati, il tutto per assicurare l'ancoraggio alle pareti.

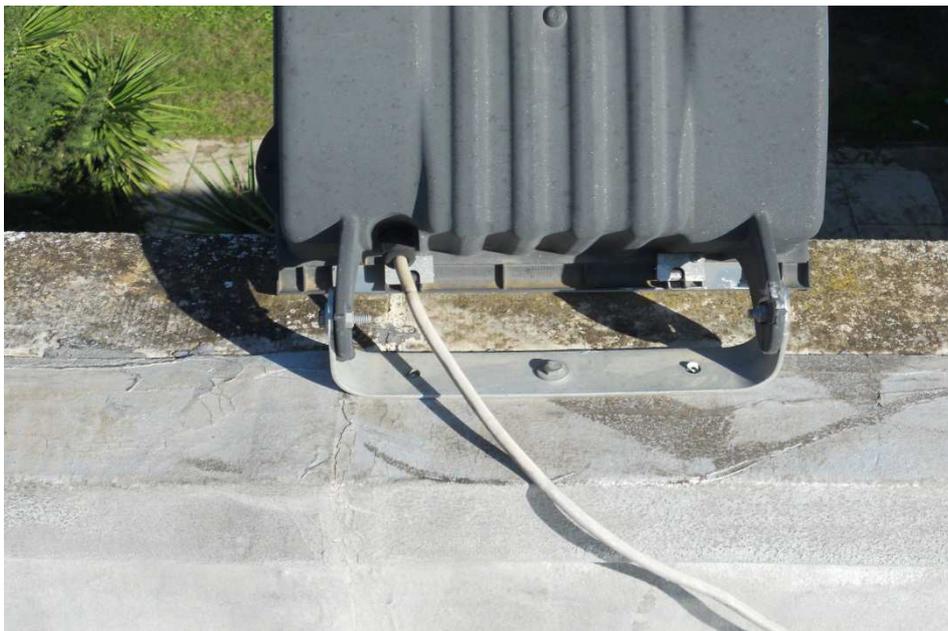
ancoraggio corpi illuminanti esterni

Saranno ulteriormente verificati e fissati tutti i corpi illuminanti esterni (fari) al fine di assicurare la stabilità degli stessi ed evitare possibili cadute degli stessi (esempio dopo eventi atmosferici).

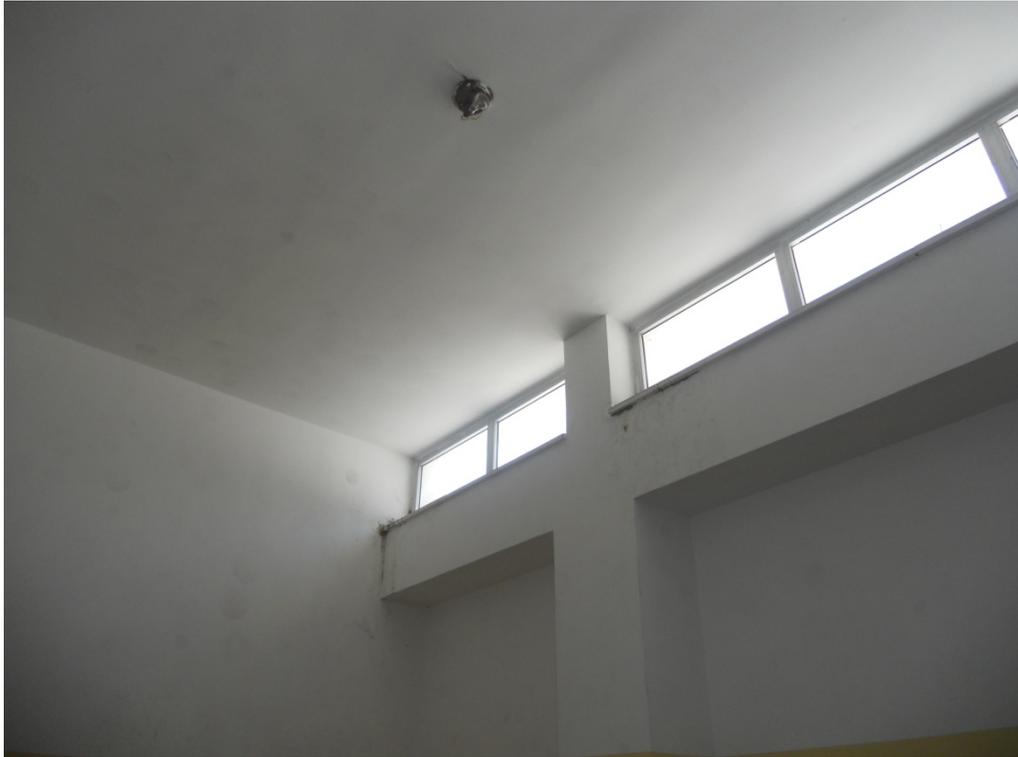
- Vecchia vernice da Rimuovere prima di Tinteggiare - Locale 32 -

L'intervento prevede la tinteggiatura a tempera dei soffitti e delle pareti interne/esterne, dell'edificio oggetto di intervento, previa preparazione del fondo con primer fissante ed isolante a base di silicato di potassio, applicato a pennello, e Raschiatura di vecchie tinteggiature a calce, negli ambienti in cui non è prevista la spicconatura dell'intonaco

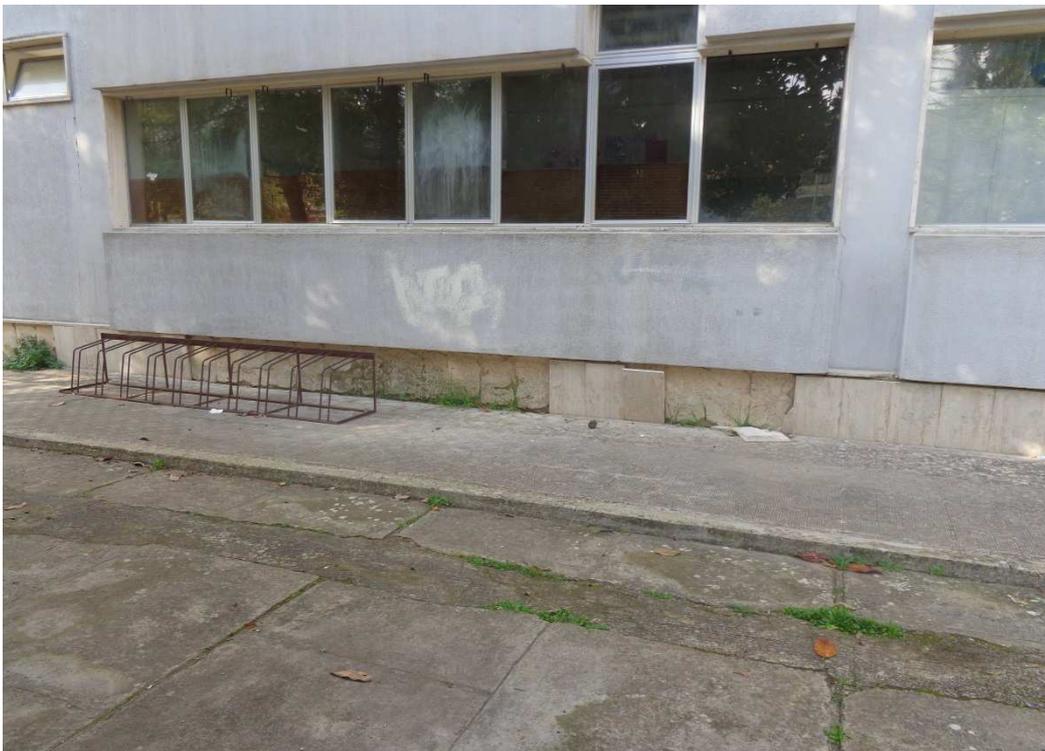
L'intervento prevede la sostituzione e/o integrazione di lastre di marmo di rivestimento esterni (Locale 1), di parapetti rampe di scale, in stato di degrado e/o rottura con pericolo per la pubblica incolumità, come documentato fotograficamente;

- Rimozione rivestimenti esterni locale 1 -

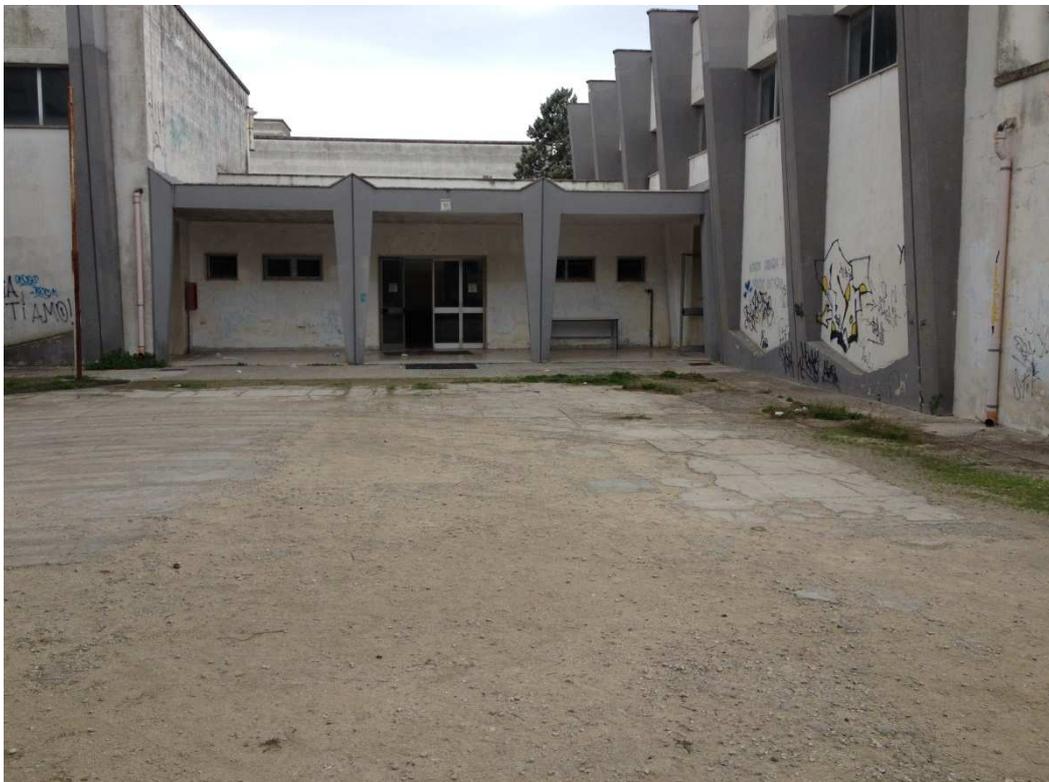
La realizzazione della pavimentazione esterna si è resa necessaria al fine di eliminare i rischi connessi con il transito degli alunni dall'edificio scolastico alla palestra; infatti, lo strato in massetto esistente risulta sconnesso e in gran parte divelto.

parte di piazzale esterno oggetto d'intervento

Con la presente fase di lavorazione sarà realizzata la pavimentazione esterna con mattoni autobloccanti; la parte interessata corrisponde al piazzale posto tra la palestra e l'edificio scolastico.

Tale lavorazione prevede la rimozione dello strato in cemento esistente, per una quota pari a circa cm 20, getto di magrone e sabbia per preparazione del sottofondo dei mattoni in cemento autobloccanti.
