**Edificio scolastico – Scuola Media di Via Regina Isabella**

### **PROGETTO ESECUTIVO**

<b>RZ. 3</b>	<b>RELAZIONE TECNICA DI ACCERTAMENTO INTERVENTI NECESSARI</b>
<b>DATA</b>	<b>APRILE 2016</b>

## RELAZIONE DI ACCERTAMENTO INTERVENTI NECESSARI

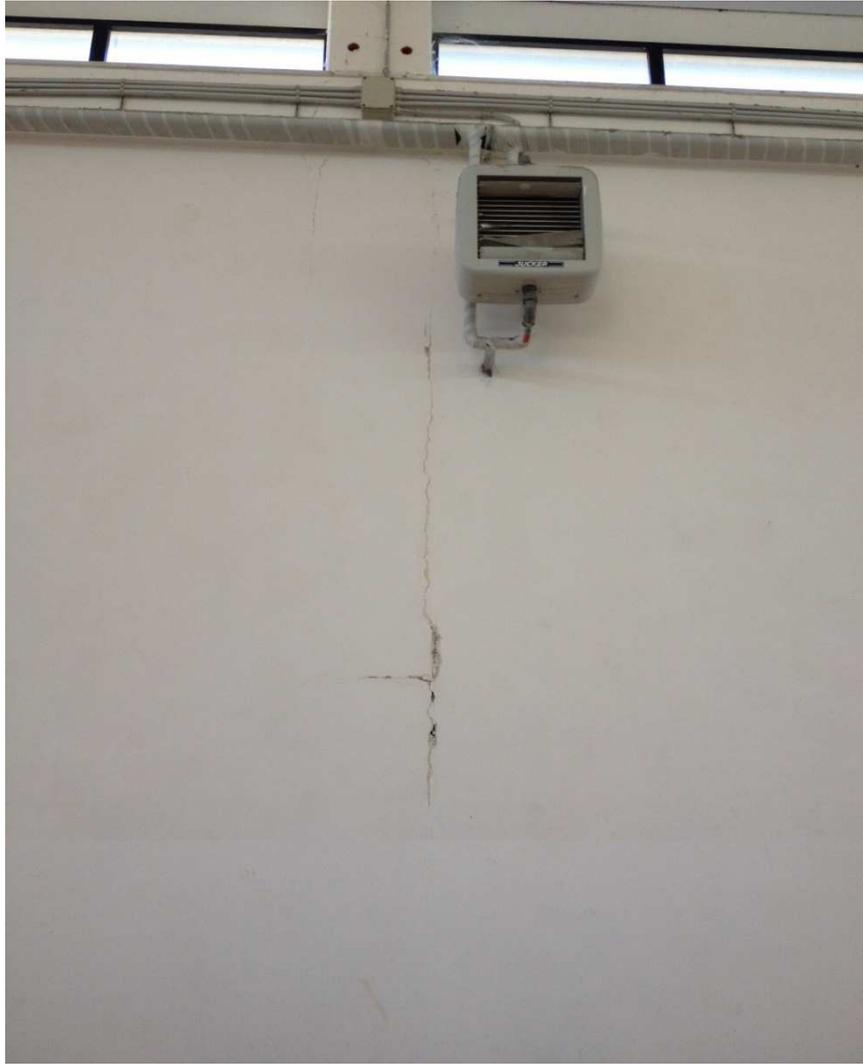
Come da documentazione fotografica, si evince la presenza di distacchi d'intonaco, interno ed esterno, all'edificio.

In diversi punti, infatti, si notano porzioni di intonaco mancanti o danneggiate, costituendo un pericolo per i presenti all'interno dell'edificio.

*distacco di intonaci tra elementi strutturali*

L'intervento in oggetto riguardante porzioni/interi soffitti e/o pareti di diversi ambienti costituenti l'edificio (**Locali 7, 11, 20, 16, 24, 23**) consiste nella preventiva spicconatura e scrostamento di intonaco a vivo, la spazzolatura delle superfici, posa in opera d'intonaco civile formato da un primo strato di rinzafo, da un secondo strato tirato in piano con regolo e frattazzo con predisposte poste e guide, rifinito con sovrastante strato di colla della stessa malta passato al crivello fino, lisciata con frattazzo metallico alla pezza, con malta di grassello di calce e sabbia composta da 500 kg di grassello di calce per 1,00 mc di sabbia.

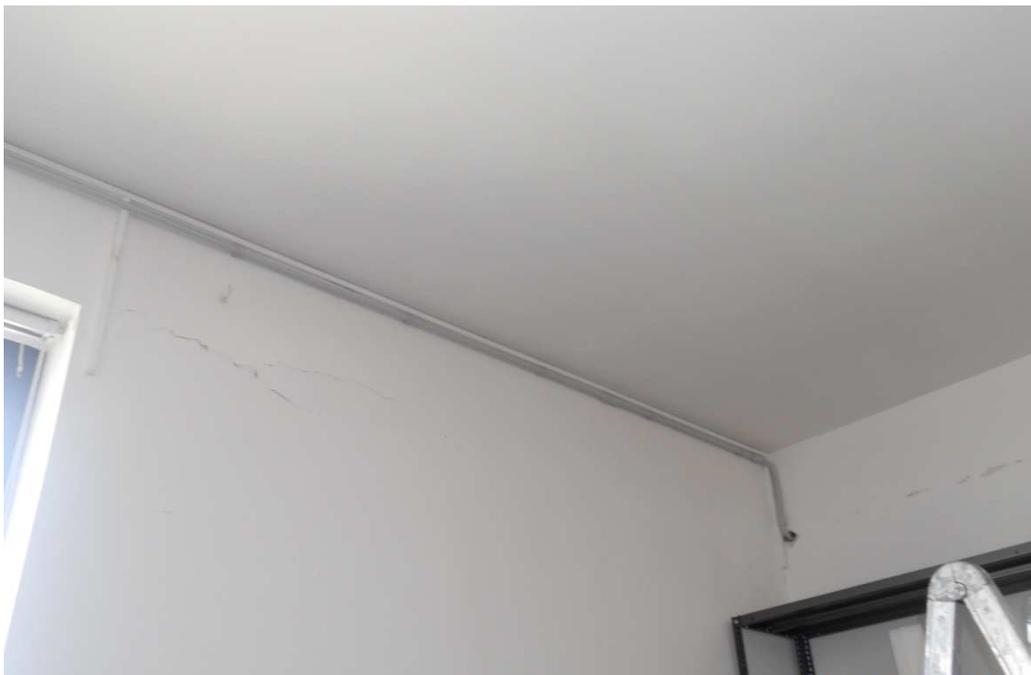
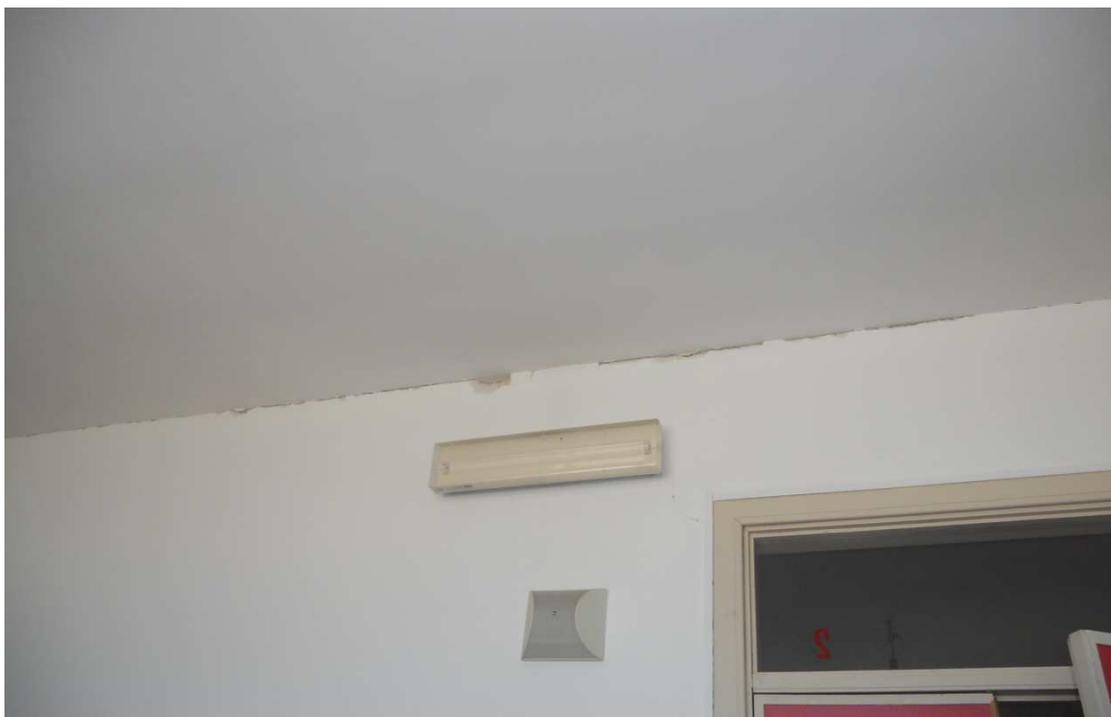
*distacco di intonaci nei locali 7, 11, 20, 16, 24, 23*

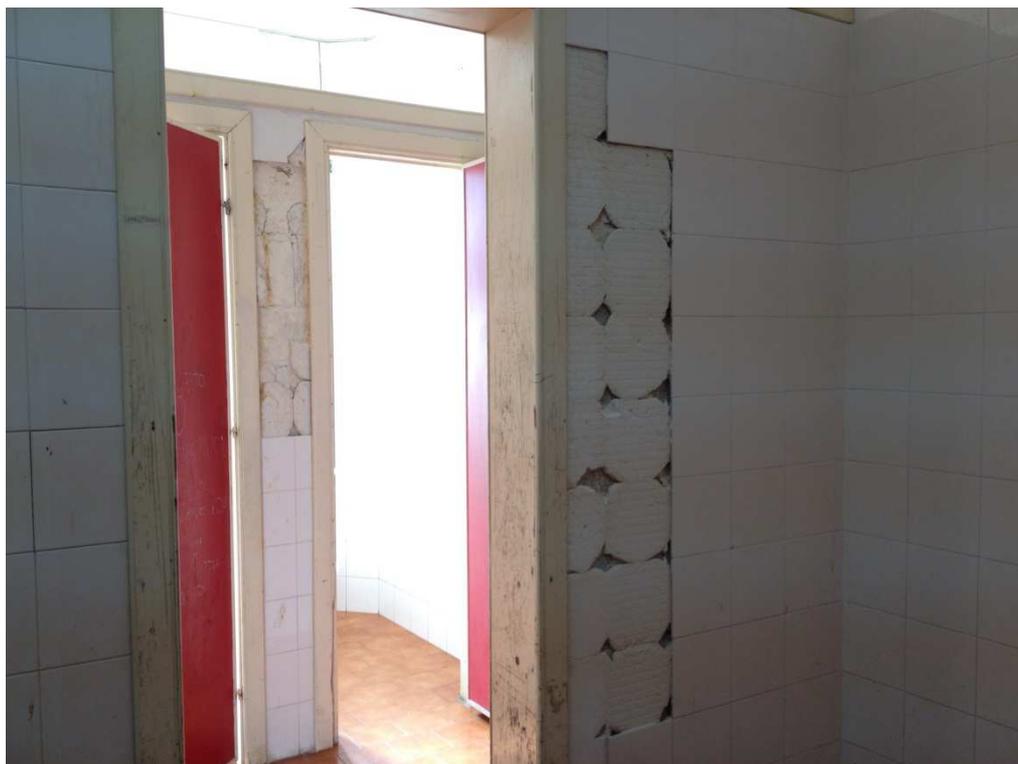
La lavorazione fa riferimento ai rivestimenti esistenti nei servizi igienici dell'istituto scolastico, attualmente in uno stato di distacco e/o rottura degli stessi, verificato in fase di sopralluogo, comportando, quindi, presenza di pericolo di caduta degli elementi.

Si procederà alla totale rimozione/ripristino delle piastrelle esistenti e del relativo fondo di malta e/o colla esistente. La fase si completa con la fornitura e posa in opera di nuove piastrelle in gres a colorazione bianca di formato pari a cm 20x20, con idoneo collante e comprensivo della formazione dei giunti, così come documentato dalle riprese fotografiche che seguono.

*sostituzione rivestimenti interni*

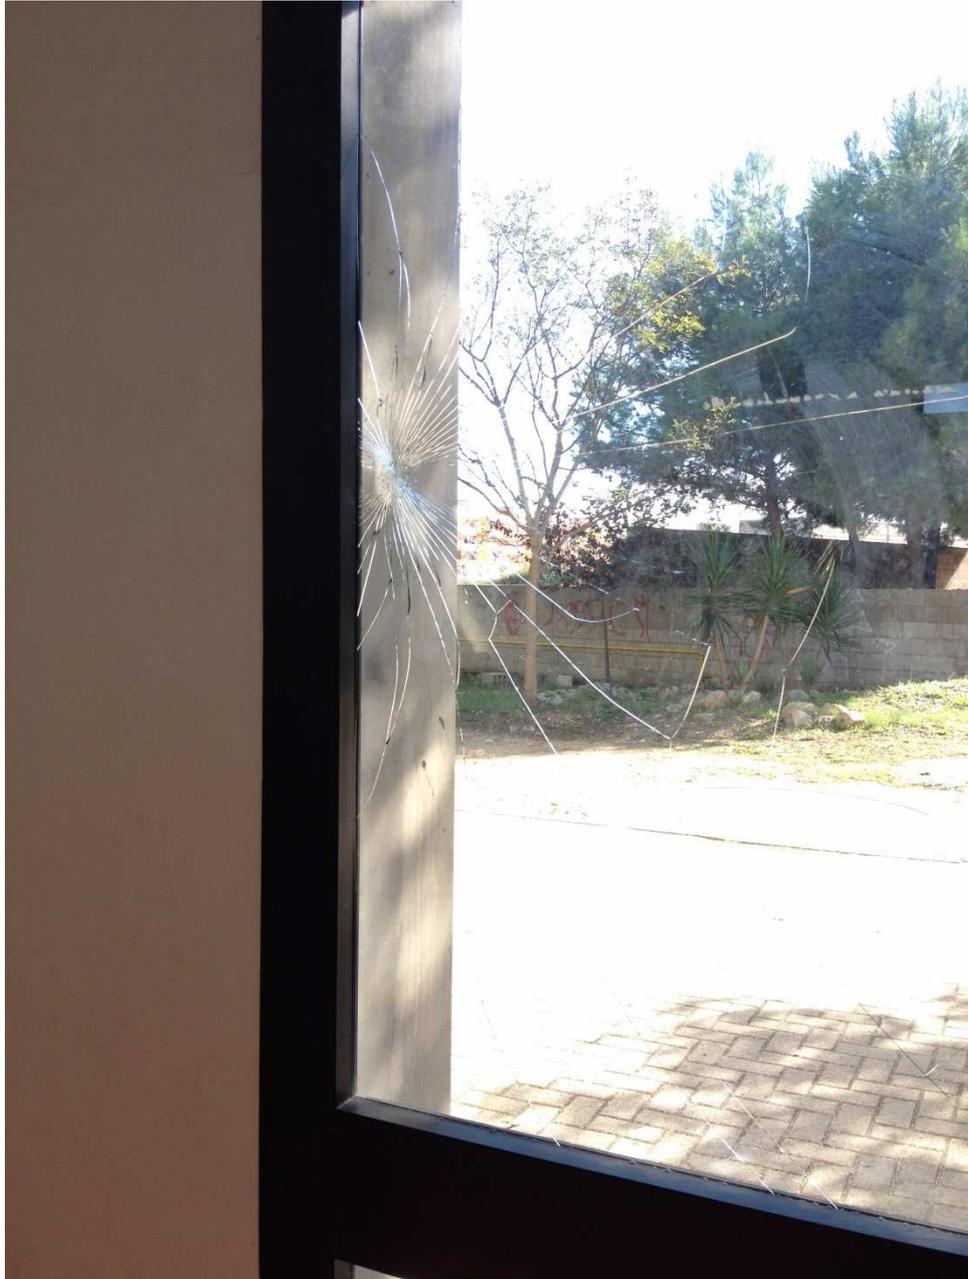
La lavorazione fa riferimento alla completa sostituzione delle lastre di vetro esistenti e risultanti danneggiate, costituendo un marcato pericolo di caduta dall'alto dell'elemento medesimo per gli occupanti della aule e dei laboratori scolastico.

Contestualmente sarà eseguita la verifica/revisione dell'infisso interessato dalla sostituzione della lastra di vetro, con la sostituzione delle guarnizioni presenti.

*sostituzione lastre di vetro danneggiate*

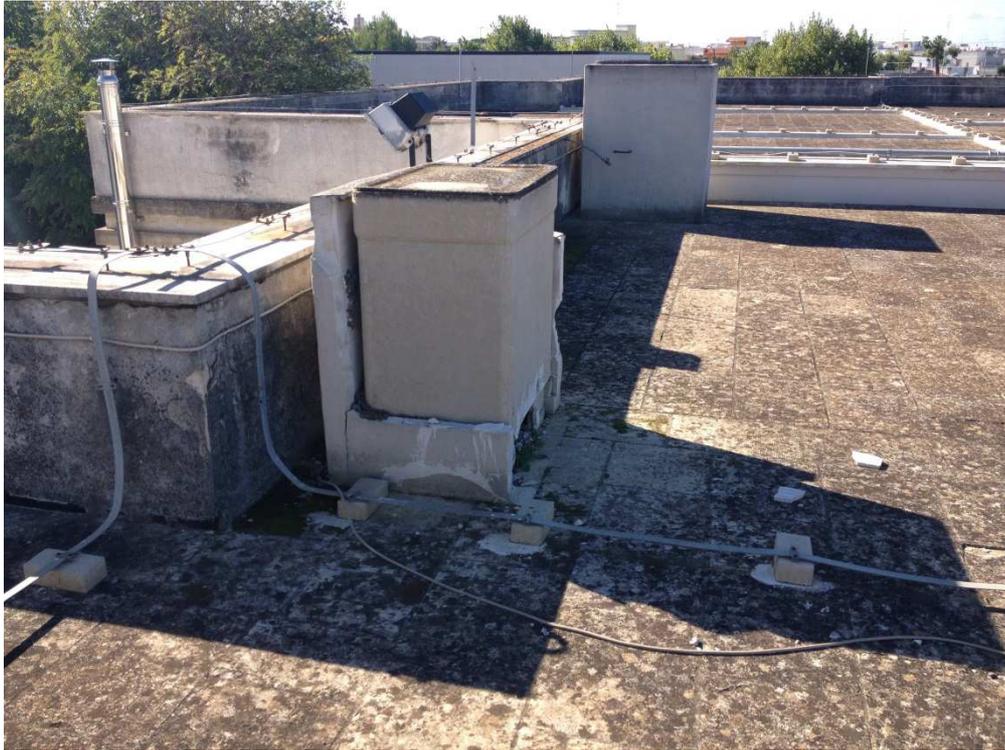
Con la presente fase di lavorazione saranno rimossi elementi con presenza di amianto. In particolare sul piano copertura esistono n. 2 serbatoi in cemento amianto. Tale lavorazione dovrà essere eseguita da personale idoneamente formato e informato e da ditta esecutrice specializzata e con requisiti previsti dalla normativa vigente.

Durante la fase esecutiva saranno rimossi i due serbatoi presenti senza demolire alcuna parte dei serbatoi medesimi.

*rimozione serbatoi in amianto*

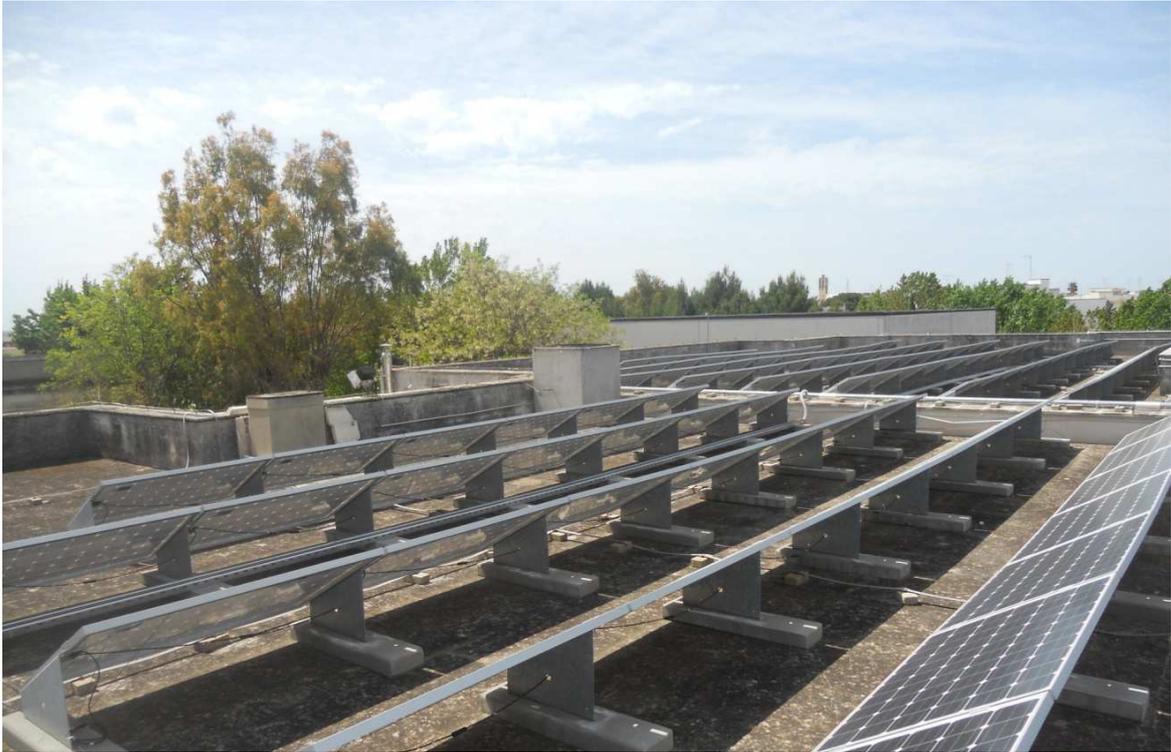
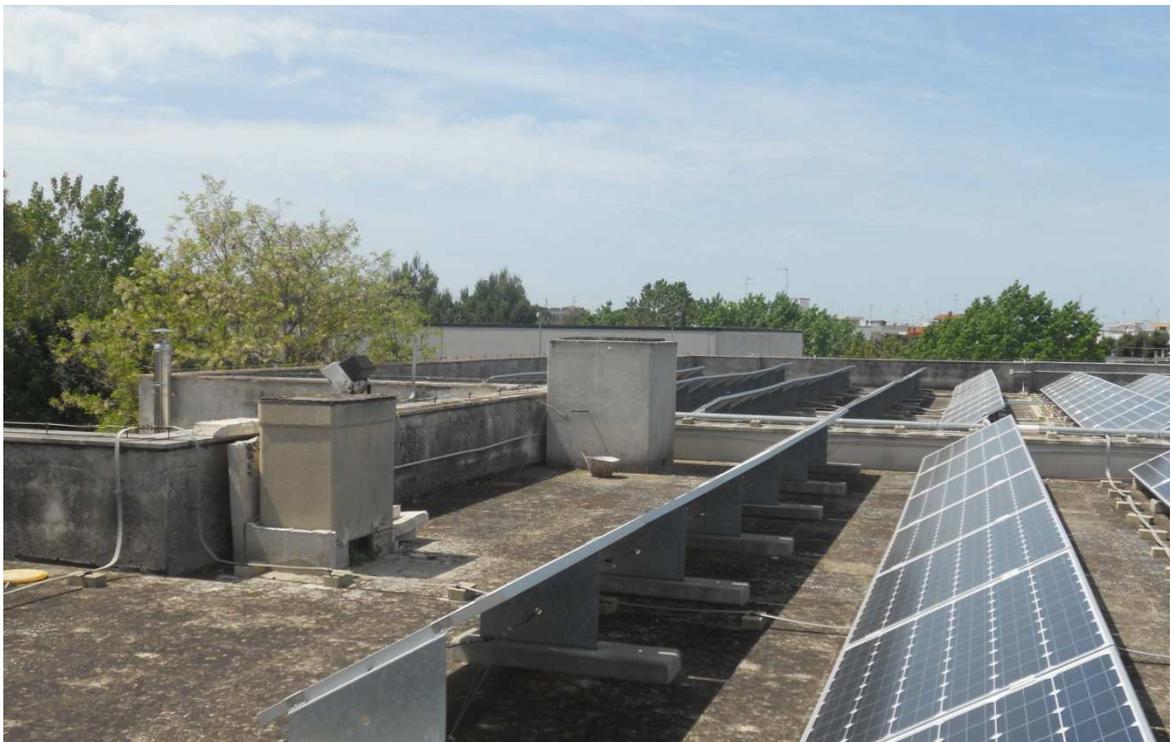
A seguito dei sopralluoghi effettuati, si è accertato che il degrado degli elementi strutturali e non strutturali dell'edificio è causato anche da infiltrazioni d'acqua provenienti dalle coperture. Infatti, tale situazione protrattasi nel tempo, ha danneggiato elementi quali solai, cordoli e murature, provocando degrado delle parti in c.a. e distacchi evidenti per estese porzioni d'intonaci. L'esecuzione della lavorazione consiste nella rimozione dei giunti esistenti tra le lastre di copertura, spazzolatura degli stessi e successivo rifacimento con boiaccia cementizia e sabbia opportunamente dosata e posata. Tale lavorazione riguarderà l'intera copertura, comprese le lastre posate su linee di carico e parapetti, compresa la copertura della torretta scala.

*- Vista del lastrico solare di copertura con l'impianto fotovoltaico -*

**A tal riguardo si precisa che su parte del lastricato solare che dovrà essere oggetto di lavori di manutenzione, è stato di recente montato un impianto fotovoltaico con blocchetti di calcestruzzo alla base, per cui le lavorazioni di cui al presente progetto dovranno essere eseguite anche nei tratti liberi tra i vari blocchetti di zavorramento.**

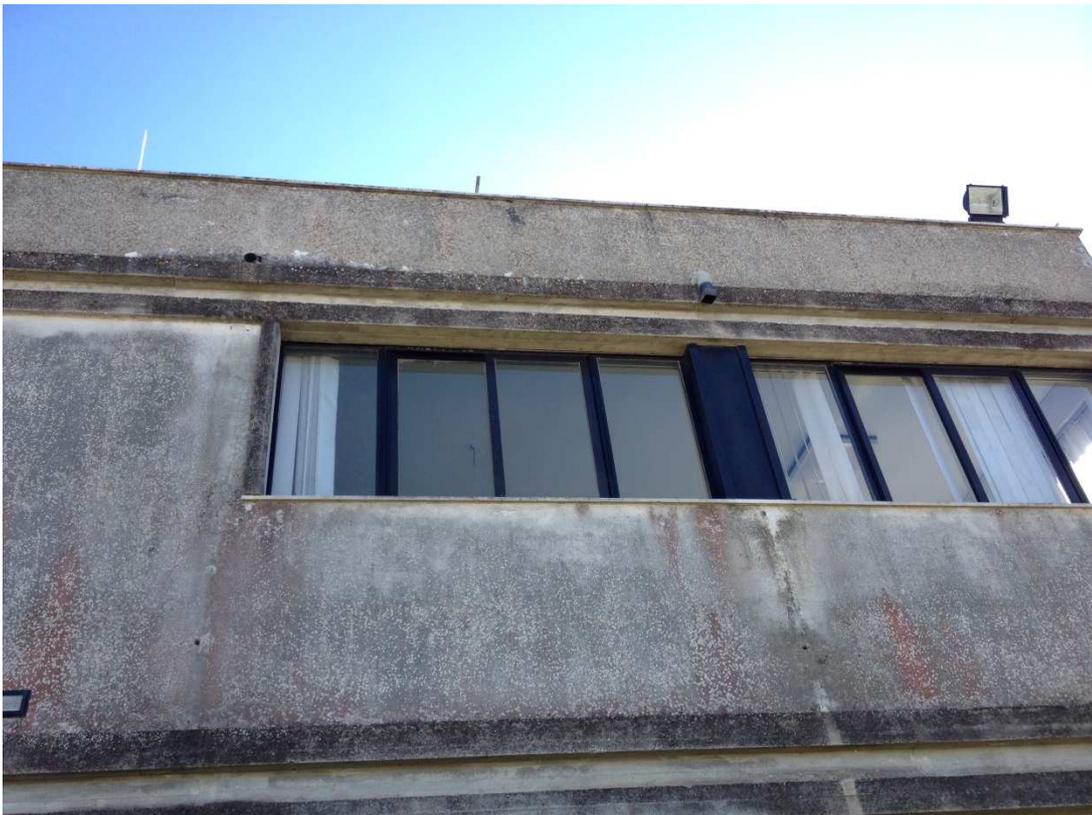
Con la presente fase di lavorazione saranno sostituiti, ove presenti, e ripristinati, ove mancanti, tutti i discendenti per l'allontanamento delle acque meteoriche delle coperture. Al momento del sopralluogo si è potuto verificare che tali elementi erano in evidente stato di degrado e usura, oltre ad un fissaggio non sicuro.

I discendenti saranno completi di ogni pezzo speciale e dei relativi elementi per l'ancoraggio/fissaggio alle pareti verticali

*ripristino dei discendenti*
