# COMUNE DI COPERTINO

### INTERVENTI DI MANUTENZIONE STRAORDINARIA DEI BAGNI PUBBLICI SITUATI IN VIA P. MASCAGNI

RELAZIONE TECNICO - ILLUSTRATIVA  
QUADRO ECONOMICO DI SPESA

Marzo 2016

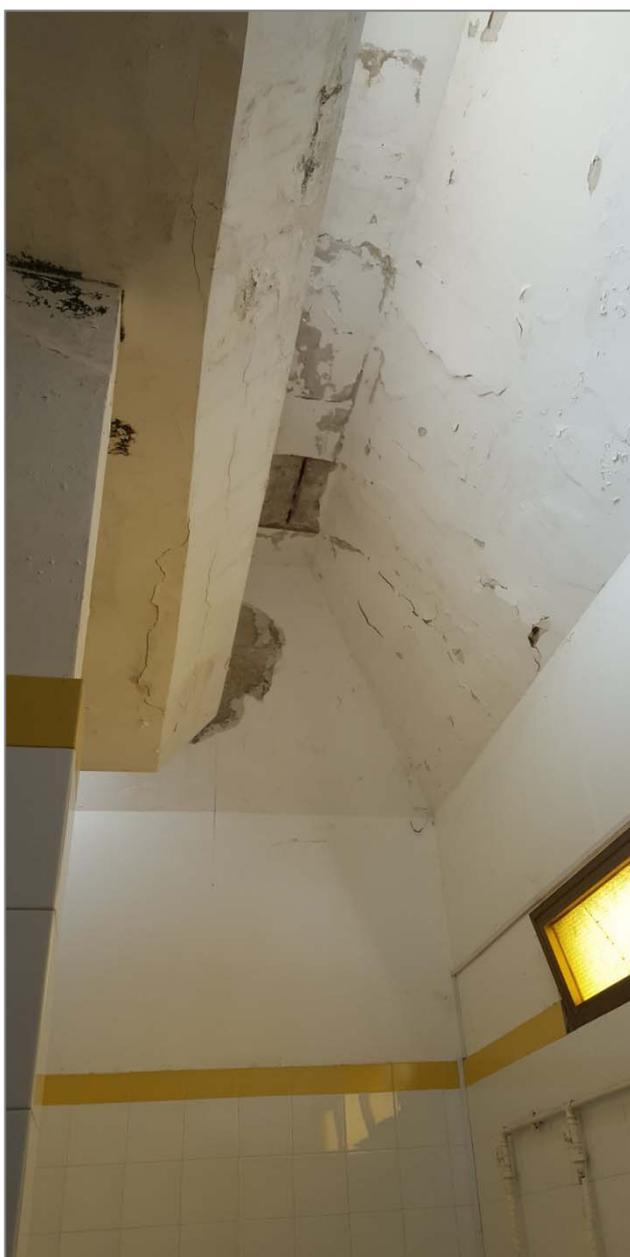
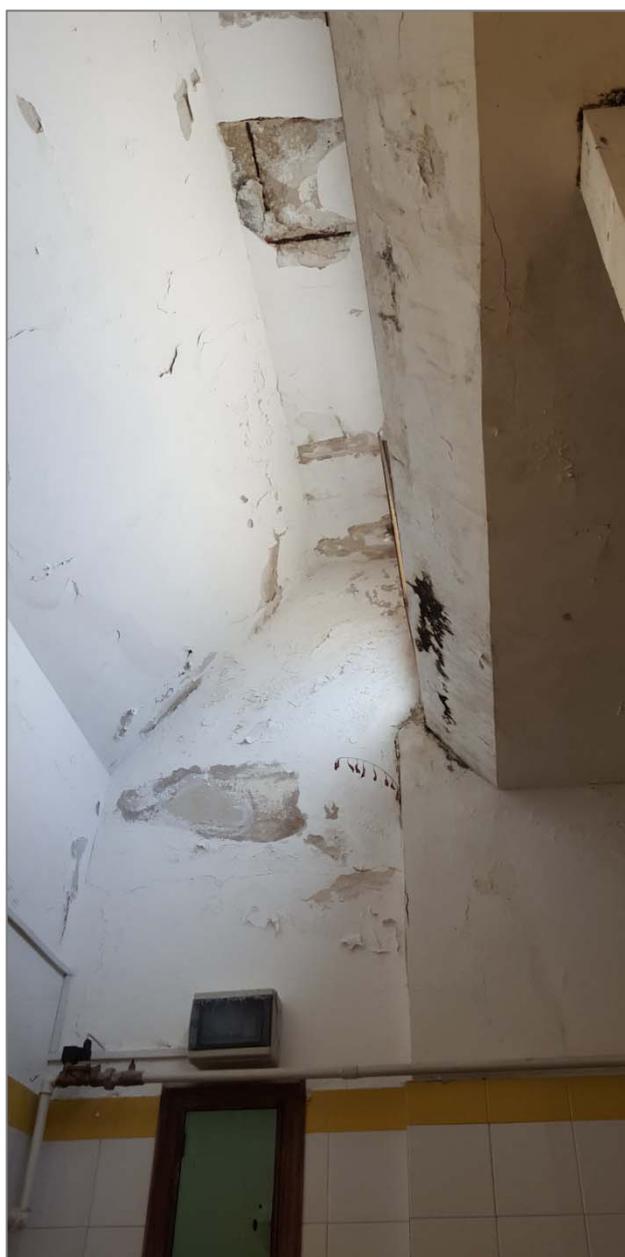
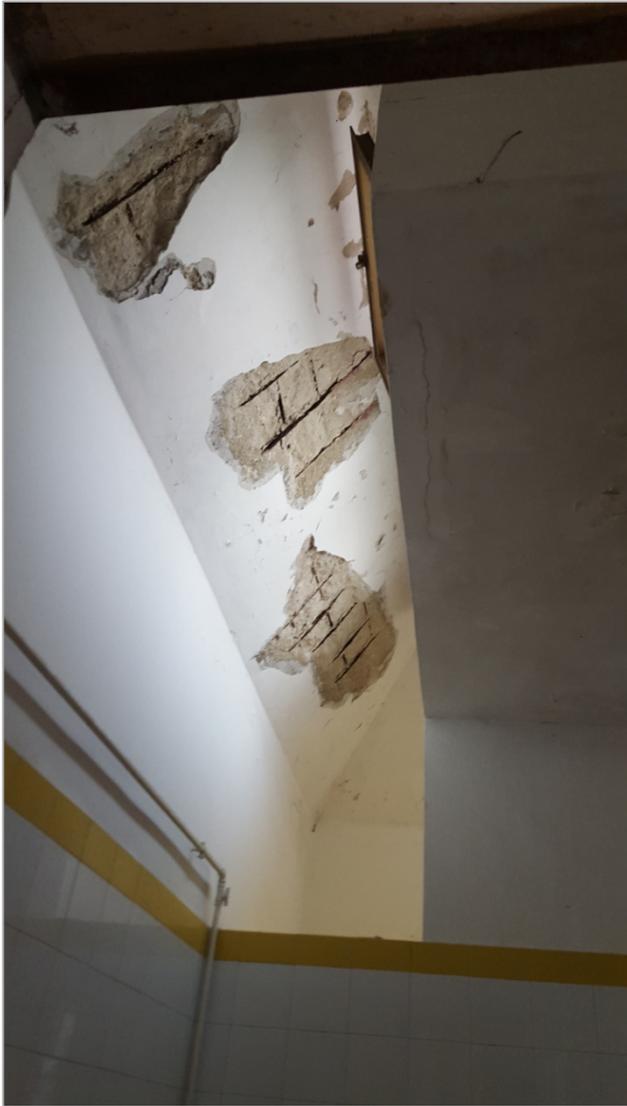
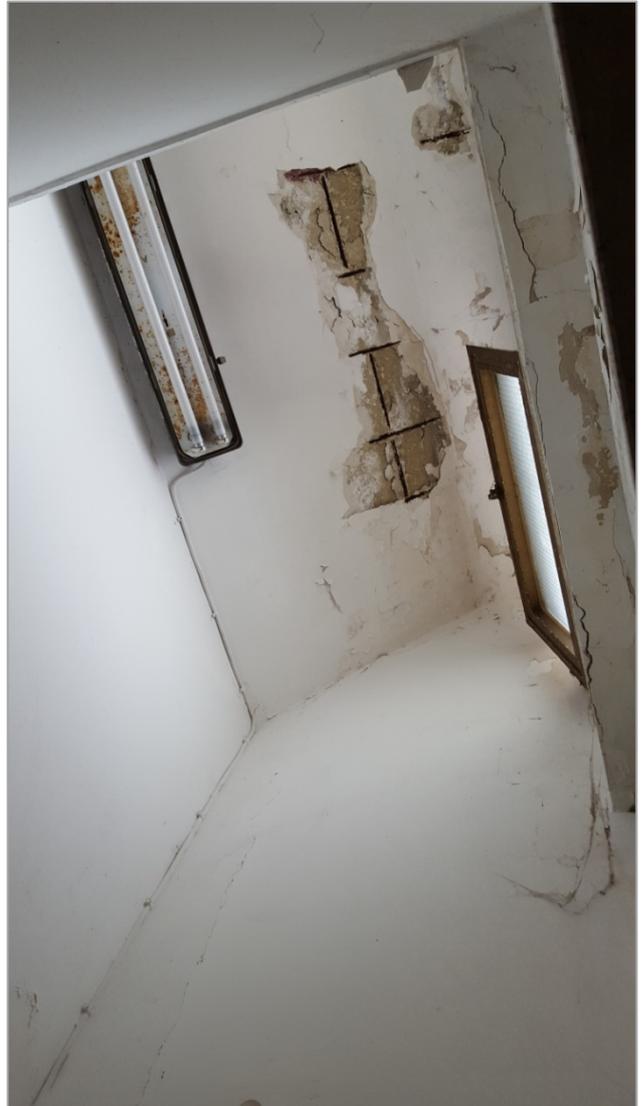
È evidente lo stato di degrado del calcestruzzo e delle armature di tale solaio di copertura, che, in alcuni punti, ha portato addirittura alla caduta di calcinacci, costringendo l'Amministrazione Comunale alla chiusura dell'immobile.

In alcuni punti si nota un completo distaccamento del copriferro che ha portato a vista le armature presenti, che, in alcune parti, risultano completamente ossidate, mentre in altre, risultano ossidate solo in superficie.

In questo caso, gli ammaloramenti rilevati durante il sopralluogo effettuato sono dovuti ad aggressione da anidride carbonica che, penetrando nel calcestruzzo, ne causa la carbonatazione, ovvero la trasformazione della calce in carbonato di calcio. Abbassandosi il pH del calcestruzzo, il film di ossido ferrico passivo presente sui ferri di armatura si neutralizza innescando il processo di corrosione delle armature. Il tutto favorito principalmente dalle infiltrazioni di acqua e alla elevata presenza di umidità, dovute all'assenza di impermeabilizzazione delle coperture.

Si riportano di seguito alcune foto in cui si notano le problematiche su descritte.

Si tratta di interventi di tipo strutturale, consistenti nella ricostruzione della sezione originaria, con interessamento parziale del nucleo originario della struttura. Tali porzioni di sezione così ricostruite, contribuiranno unitamente alla sezione originaria non degradata alla statica dell'elemento strutturale.

Tale fase consiste nella demolizione dell'intonaco, dove presente, e di tutto lo spessore di calcestruzzo degradato, in corrispondenza dei ferri di armatura, al fine di ottenere una superficie molto scabra che favorisca la compenetrazione tra la malta da ripristino e il substrato rappresentato dal calcestruzzo della struttura originaria e che, quindi, massimizzi l'adesione tra i due materiali. Generalmente si suggerisce di operare una scarifica che consenta di ottenere una superficie rugosa con asperità di  $\pm 5$  mm rispetto a un piano medio. Tale scarifica deve riguardare non solo il calcestruzzo ammalorato e in fase di distacco, ma anche il conglomerato integro presente dietro alle barre di armatura. Nello specifico, l'operazione di scarifica deve essere finalizzata a liberare completamente il ferro rimuovendo almeno 1 - 1,5 cm di calcestruzzo dietro il tondino, come riportato nella figura seguente. La completa liberazione della barra di acciaio si rende necessaria per i seguenti motivi:

Terminate le operazioni di scarifica del substrato, è necessario procedere alla pulizia dei ferri di armatura mediante sabbiatura o con trapano e spazzola metallica. Tale fase ha come obiettivo la rimozione dalla superficie dei tondini dei prodotti di corrosione incoerenti, oltre alla polvere prodotta durante le operazioni di demolizione del calcestruzzo ammalorato.

Sui ferri di armatura, al fine di riportare il pH a valori superiori a 12, verrà applicata una malta cementizia anticorrosiva bicomponente che creerà una barriera protettiva impermeabile all'acqua e agli agenti aggressivi presenti nell'atmosfera. Tale resina sarà applicata in due mani con spessore totale non inferiore a 2 mm.

Nei punti in cui le armature risulteranno particolarmente danneggiate, al punto di aver perso le loro caratteristiche strutturali, si procederà alla sostituzione della porzione di armatura danneggiata con una nuova, tramite saldatura di nuovi ferri sulla parte sana di quelli deteriorati.

A questo punto si procede alla ricostruzione della sezione per ripristinare la geometria originaria del solaio. Dato che si tratta di un intervento all'intradosso di strutture orizzontali, si utilizzerà una malta tixotropica fibrorinforzata.

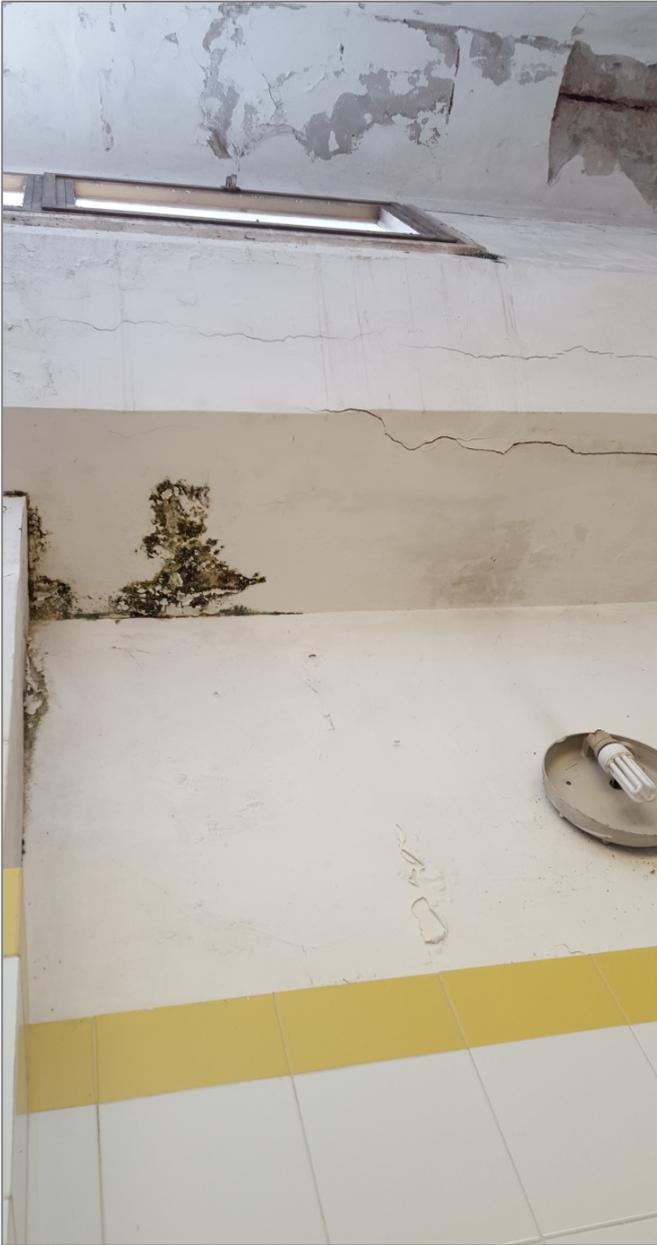
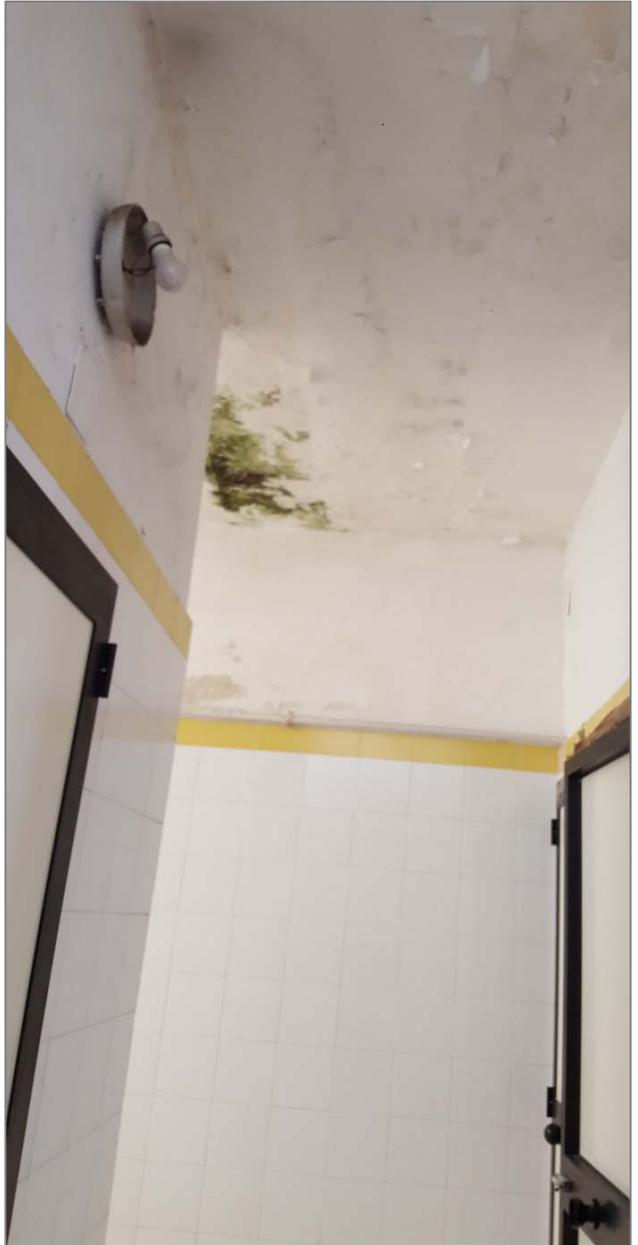
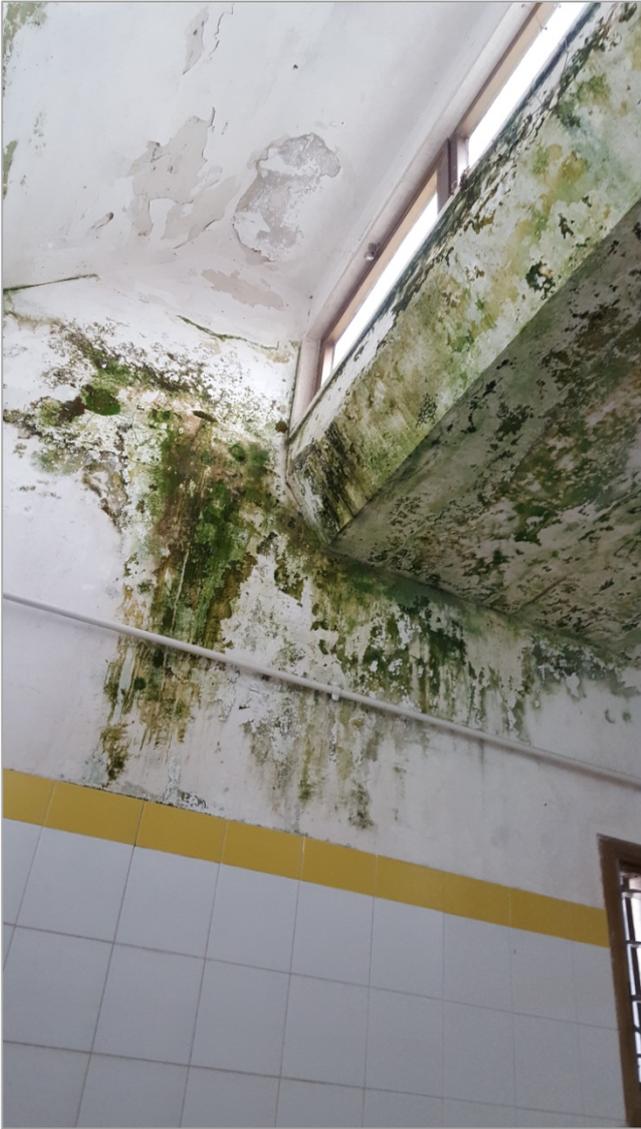
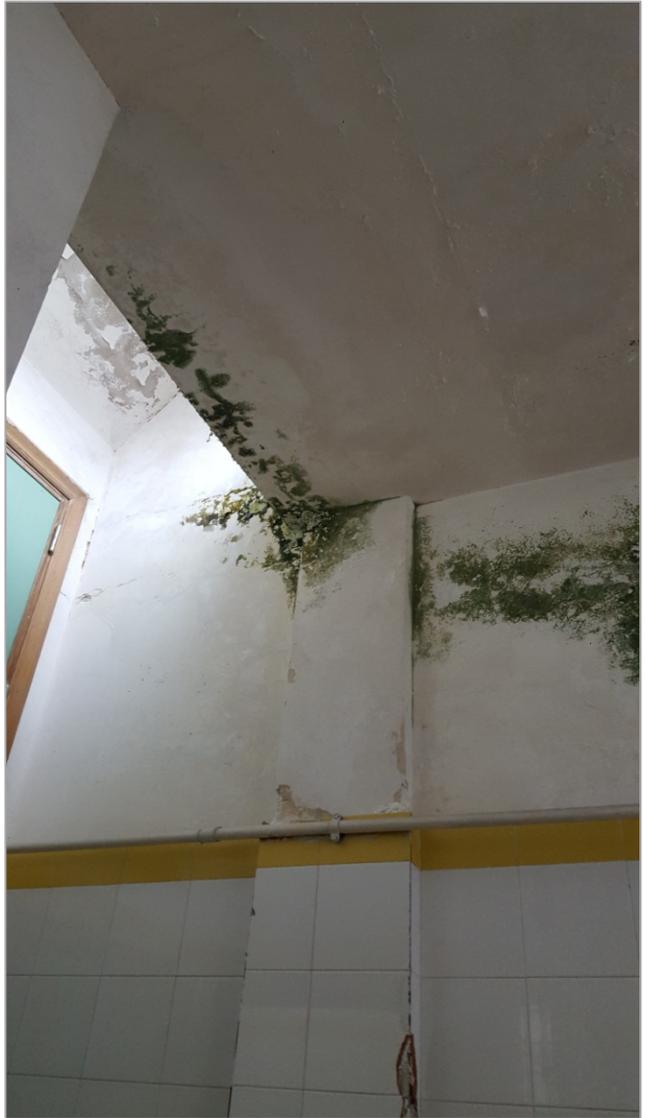
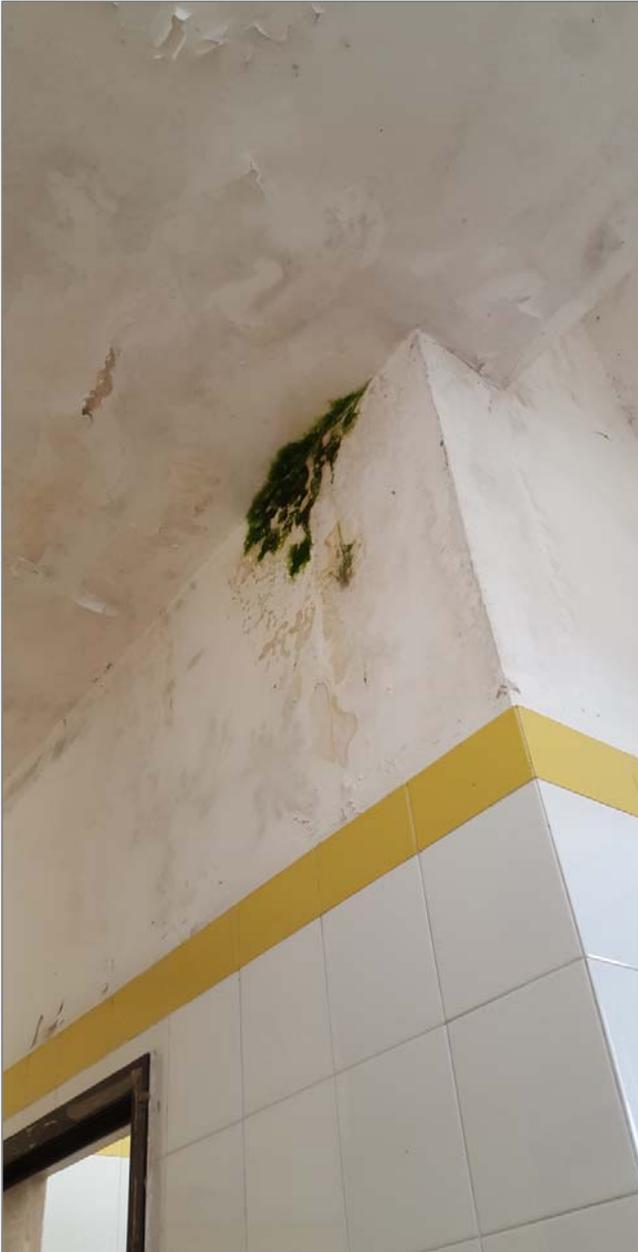
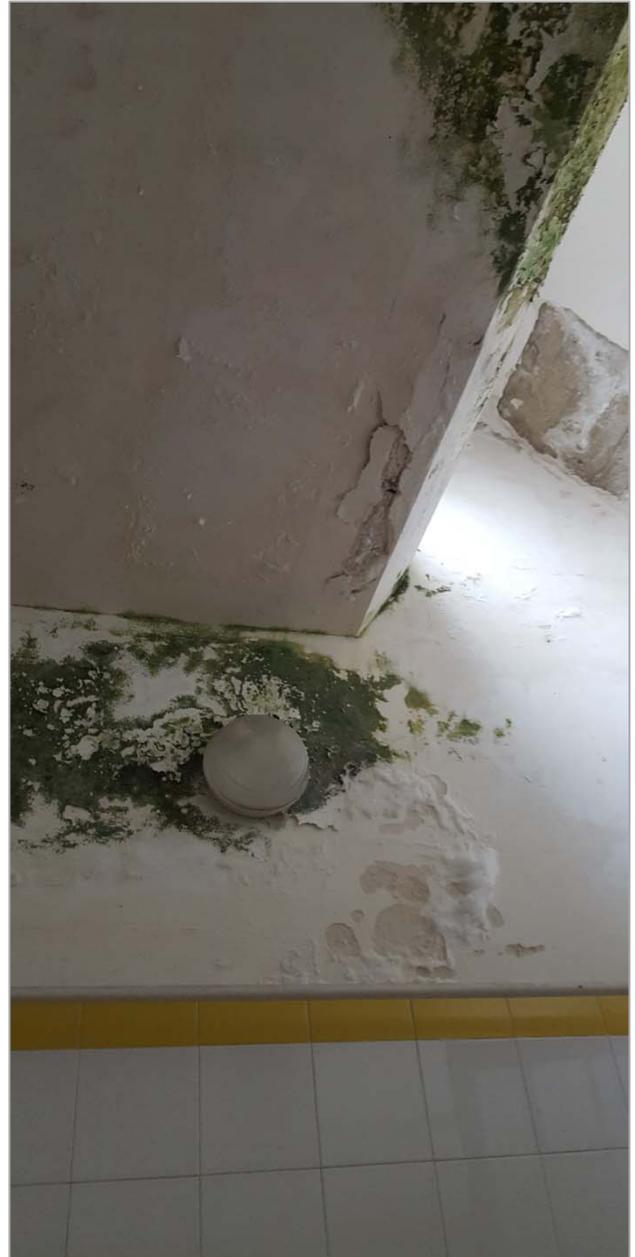
Si evidenziano inoltre lesioni e rigonfiamenti dell'intonaco, e macchie di umidità e muffa diffuse, dovute alle infiltrazioni di acqua dalla copertura.

Si riportano di seguito alcune foto dove si notano tali problematiche.

Considerato che, come già messo in evidenza nella prima parte della descrizione dello stato dei luoghi, sono evidenti lesioni diffuse e rigonfiamenti dell'intonaco sulla maggior parte delle pareti verticali, nonché macchie di umidità e muffa diffuse, dovute alle infiltrazioni di acqua dalla copertura, si propone di procedere con una rimozione e rifacimento dell'intonaco di tutte le pareti, per completare il risanamento della struttura e per una corretta finitura estetica. Tale operazione sarà terminata con una tinteggiatura di tutte le superfici interne. Per la tinteggiatura si utilizzerà una pittura antimuffa traspirante. Si utilizzerà una idropittura murale non filmogena a base di copolimeri vinilici in dispersione acquosa e cariche selezionate; la sua funzione principale sarà quella di far traspirare il muro, per permettere all'aria ed alla condensa che si formano all'interno degli ambienti di passare e non creare accumuli di aria calda nei punti freddi senza poter fuoriuscire. L'inserimento nella pittura di additivi fungicidi ad ampio spettro impedisce la formazione della muffa e la loro mancanza di solubilità in acqua li rende

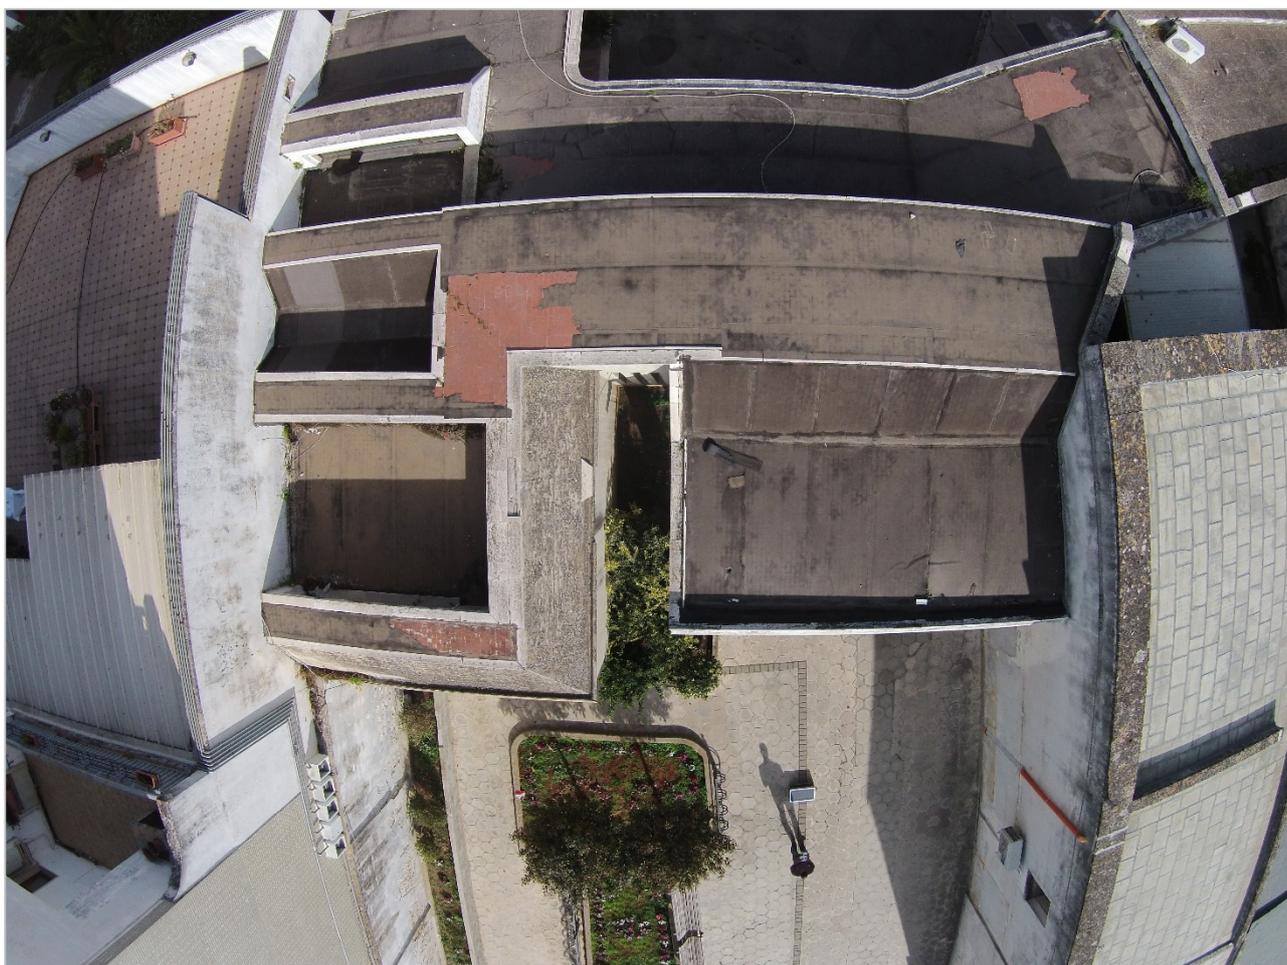
Si riporta di seguito una foto aerea ripresa con drone in cui si può vedere lo stato di fatto delle coperture.

Infine, aspetto importante sarà quello di preservare la struttura da future infiltrazioni d'acqua, che danneggerebbero nuovamente la struttura. Si prevede quindi di rimuovere la vecchia guaina presente in copertura, in alcuni punti totalmente assente, e di applicarne una nuova. Si utilizzerà una guaina ardesiata di spessore 4 mm applicata a caldo con giunti sfalsati e sovrapposti di cm 10 sigillati a caldo.
