**Edificio scolastico – Scuola dell’Infanzia di Via Mogadiscio**

## **PROGETTO ESECUTIVO**

<b>RZ. 2</b>	<b>RELAZIONE TECNICA SPECIALISTICA</b>
<b>DATA</b>	<b>APRILE 2016</b>

## **RELAZIONE TECNICA SPECIALISTICA**

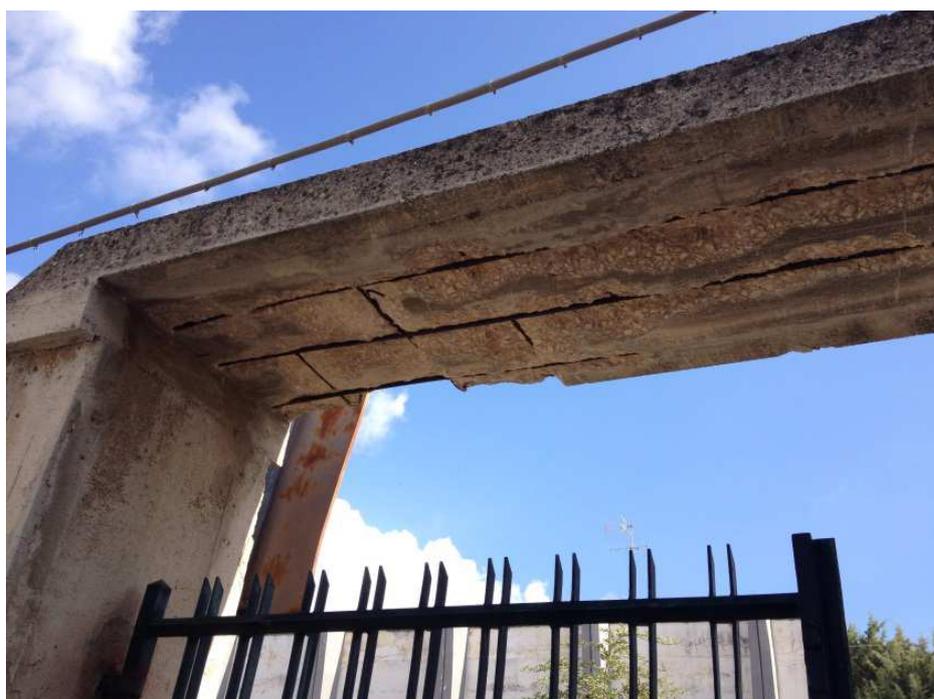
L'intervento previsto, *ripristino di elementi strutturali e frontalini in c.a.*, consiste nella demolizione di tutte le parti friabili, incoerenti o in fase di distacco; spazzolatura manuale o meccanica delle armature ossidate con rimozione di tutte le parti copriferro anche leggermente ammalorate e sfarinabili; pulizia del sottofondo per eliminare polveri, tracce di olii grassi e disarmanti; applicazione di boiaccia per il trattamento anticorrosivo e la protezione di ferri di armatura da applicare a pennello dopo accurata spazzolatura; accurato lavaggio della zona di intervento e successivo ripristino volumetrico e strutturale con malta cementizia pronta all'uso per riprese e stucature a spessore, fibrorinforzata con microfibre sintetiche priva di componenti metallici, tixotropica, con elevate caratteristiche meccaniche, idonea per ripristino di travi, pilastri, ecc. e per ricostruzioni volumetriche su pareti verticali e su soffitti, posto in opera a cazzuola con una resa di 19 kg/mq, al fine di ripristinare, oltre alle caratteristiche strutturali, anche la forma geometrica dell'elemento strutturale medesimo. Tale lavorazione riguarda il cordolo esterno del solaio di copertura della torretta scala e la soletta posta all'ingresso dell'area di pertinenza dell'edificio scolastico.

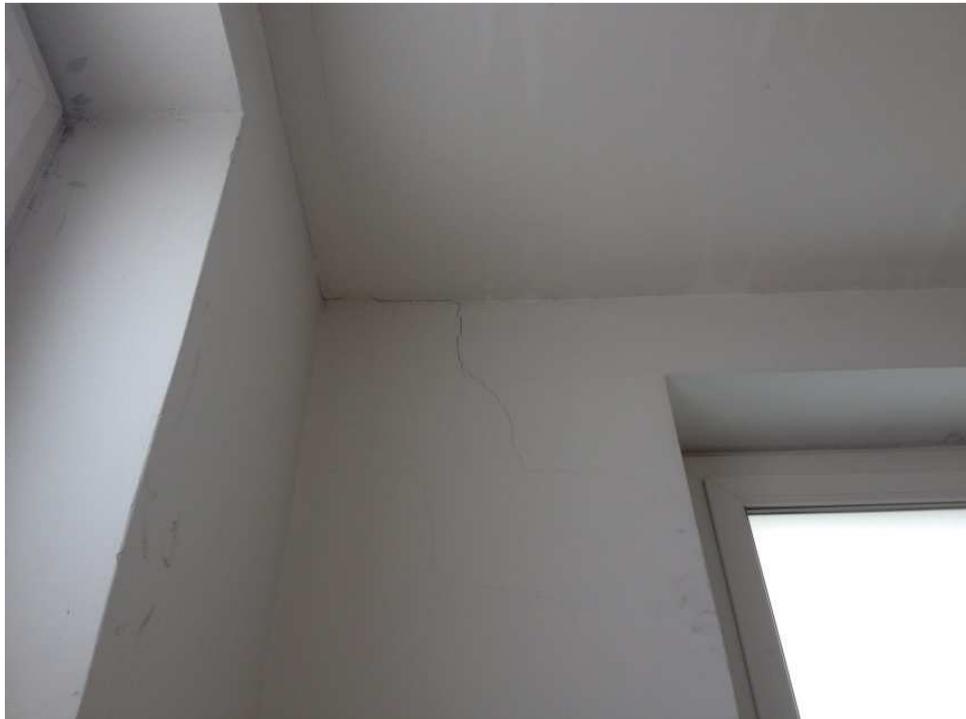
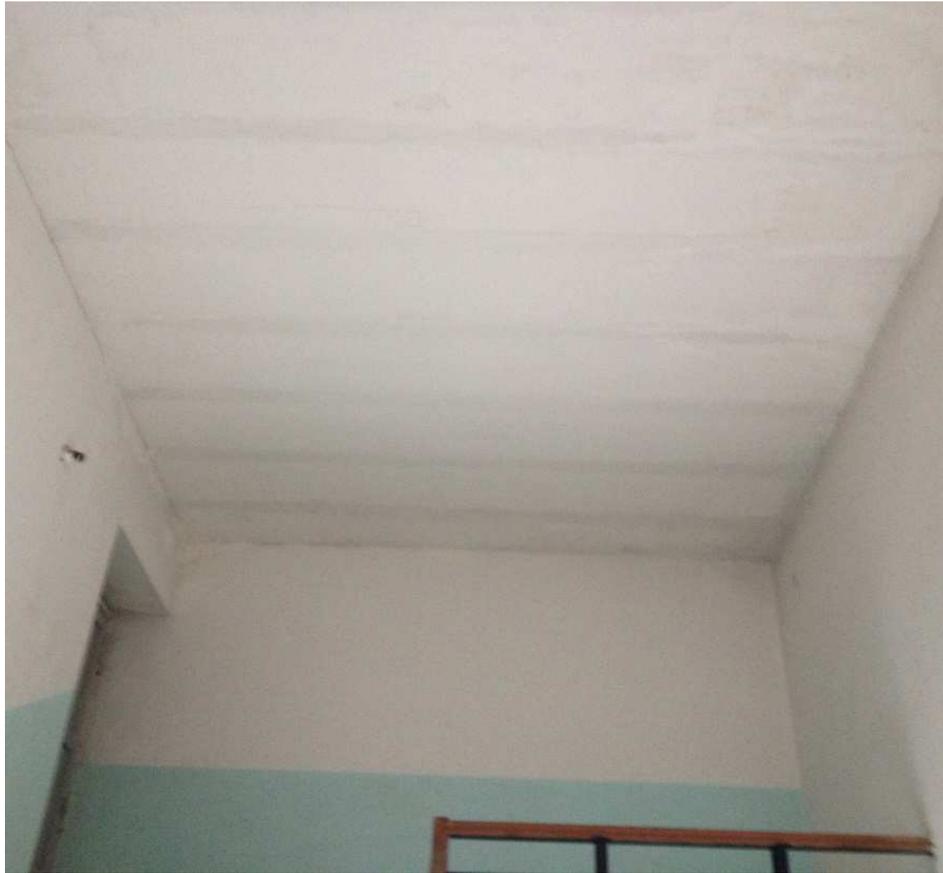
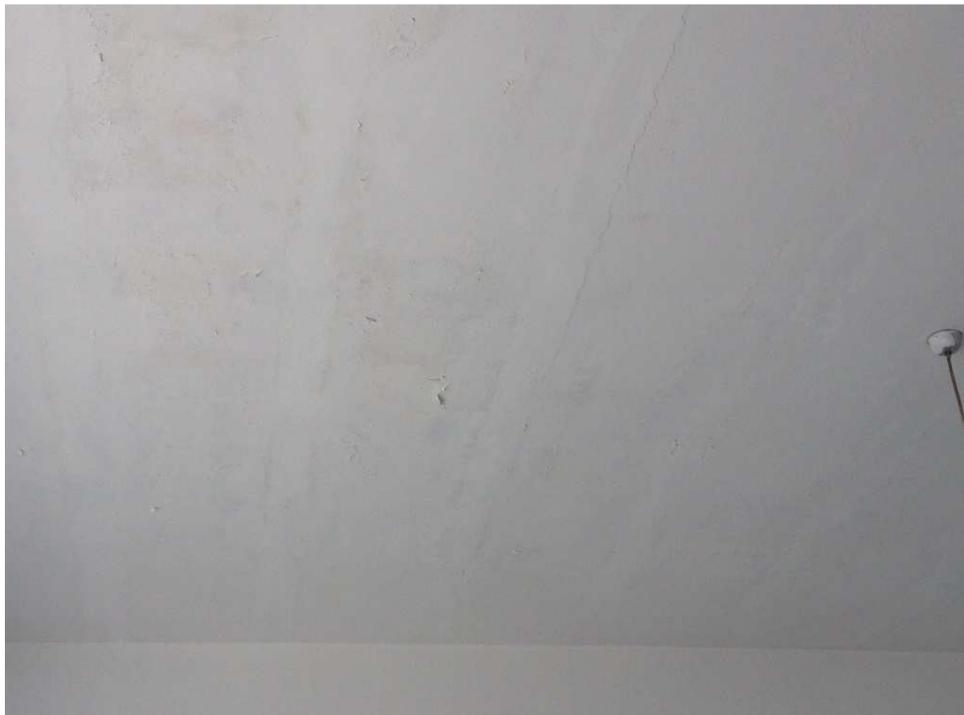
In fase di sopralluogo definitivo, sono state riscontrate vistosi segni di infiltrazioni d'acqua che hanno provocato il degrado dell'intonaco esistente con lesioni in diversi punti.

A completamento delle opere di revisione del lastrico solare, si è previsto il rifacimento dell'intonaco danneggiato e compromesso anche dal punto di vista igienico sanitario, con evidenti porzioni interessate da muffe.

L'intervento consiste nella preventiva spicconatura e scrostamento di intonaco a vivo, la spazzolatura delle superfici, posa in opera d'intonaco civile formato da un primo strato di rinzafo, da un secondo strato tirato in piano con regolo e frattazzo con predisposte poste e guide, rifinito con sovrastante strato di colla della stessa malta passato al crivello fino, lisciata con frattazzo metallico alla pezza, con malta di grassello di calce e sabbia composta da 500 kg di grassello di calce per 1,00 mc di sabbia.

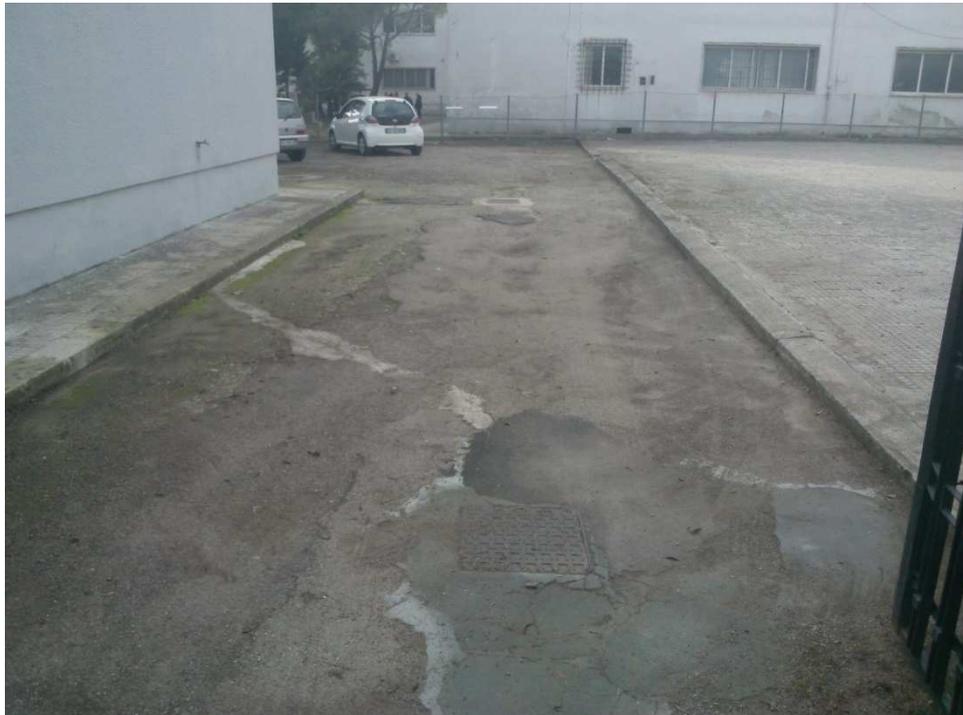
La realizzazione della pavimentazione esterna si è resa necessaria al fine di eliminare i rischi connessi con lo stato di degrado riscontrato in fase di rilievo, per la parte esterna posta all'ingresso dell'area di pertinenza della sede scolastica.

Infatti, la pavimentazione esistente, costituita da conglomerato bituminoso, presenta evidenti sconnessioni e rappezzi in cemento, dovuti ai successivi lavori riguardanti i sottoservizi.

Nello specifico si procederà alla rimozione del conglomerato bituminoso, della esecuzione dello scavo pari a circa cm 20, mantenendo la quota esistente.

Con la presente fase di lavorazione sarà realizzata la pavimentazione esterna eseguita con mattoni autobloccanti, previa realizzazione del magrone esabbia per preparazione del sottofondo, e la sostituzione della porzione di parte di marciapiede esistente comprensiva del cordolo in cls..
