PIANO PER  
L'ELIMINAZIONE  
DELLE  
BARRIERE  
ARCHITETTONICHE

COMUNE DI  
COPERTINO

**ALLEGATO A**

**Schede Rilievo Ambito Edilizio**

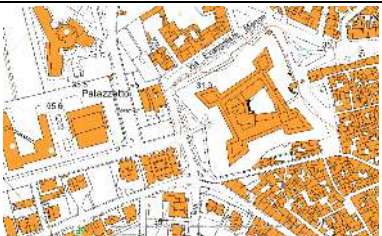
| EP01 | SCHEDA RILIEVO EDIFICI PUBBLICI | | | |

| ID | IMMOBILE: CASTELLO DI COPERTINO | | | |

| ID | AMBITO DI VERIFICA | Rif. Normativo: | SI | NO | NOTE | VAL. |
|---|---|---|---|---|---|---|
| 1.2 | La segnaletica verticale esistente rispetta la normativa? | D.P.R. 503/96 art.10<br>DM 236/89 artt. 4.2.3 e 8.2.3 | | X | SCHIARITA | 3 |
| 1.3 | La segnaletica orizzontale esistente rispetta la normativa? | D.P.R. 503/96 art.10<br>DM 236/89 artt. 4.2.3 e 8.2.3 | | X | | 3 |
| 1.4 | Il parcheggio riservato è raccordato o è complanare ad un percorso pedonale in piano privo di collegamento tra parcheggio e accesso all'edificio? | D.P.R. 503/96 art.10<br>DM 236/89 artt. 4.2.3 e 8.2.3 | | X | | 6 |
| 1.13 | Le eventuali porte a vetri hanno l'elemento di segnalazione della trasparenza? | D.P.R. 503/96 art.15<br>DM 236/89 artt. 4.1.11 e 8.1.11 | | X | | 6 |
| 1.16 | Il campanello e/o il citofono si trovano ad un'altezza da terra compresa tra i 40 e i 130 cm? | D.P.R. 503/96 artt.15e 17<br>DM 236/89 artt. 4.3, 4.1.5 e 8.1.5 | | X | ASSENTE | 6 |
| | | | | | TOT. VAL | 28 |

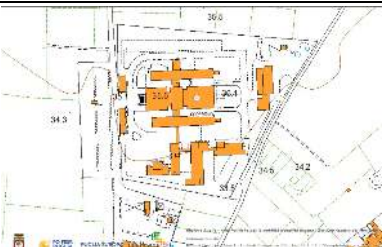
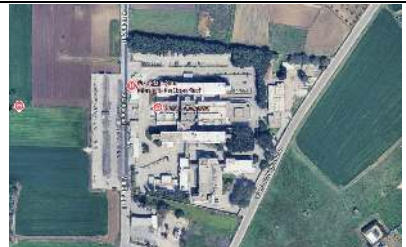
| EP02 | SCHEDA RILIEVO EDIFICI PUBBLICI | | | |

| ID | IMMOBILE: OSPEDALE SAN GIUSEPPE DA COPERTINO | | | |

| ID | AMBITO DI VERIFICA | Rif. Normativo: | SI | NO | NOTE | VAL. |
|---|---|---|---|---|---|---|
| 1.1 | Ci sono parcheggi riservati a persone con disabilità, in prossimità dell'accesso all'edificio considerato? | D.P.R. 503/96 art.10<br>DM 236/89 artt. 4.2.3 e 8.2.3 | | X | | 6 |
| 1.2 | La segnaletica verticale esistente rispetta la normativa? | D.P.R. 503/96 art.10<br>DM 236/89 artt. 4.2.3 e 8.2.3 | | X | | 6 |
| 1.3 | La segnaletica orizzontale esistente rispetta la normativa? | D.P.R. 503/96 art.10<br>DM 236/89 artt. 4.2.3 e 8.2.3 | | X | | 6 |
| 1.4 | Il parcheggio riservato è raccordato o è complanare ad un percorso pedonale in piano privo di collegamento tra parcheggio e accesso all'edificio? | D.P.R. 503/96 art.10<br>DM 236/89 artt. 4.2.3 e 8.2.3 | | X | | 6 |
| 1.5 | Il percorso di avvicinamento all'edificio considerato presenta ostacoli al passaggio di persone su sedia a ruote, dovuti alla presenza di pali di pubblica illuminazione, semafori, segnali stradali e/o pubblicitari e arredi pesanti (panchine, fioriere ecc.) e leggeri (cestini, rastrelliere ecc.)? | | X | | ASFALTO E MARCIAPIEDI | 6 |
| 1.8 | La pavimentazione di accesso all'edificio è adatta al transito di persone su sedia a ruote e ha un piano di calpestio regolare, privo di sconnessioni ed elementi sporgenti dalla pavimentazione? | D.P.R. 503/96 art.15<br>DM 236/89 artt. 8.2.2 | X | | ASFALTO | 3 |
| 1.10 | Per accedere è necessario prevedere la realizzazione di una rampa per il superamento di un dislivello massimo di 50 cm? | D.P.R. 503/96 art.15<br>DM 236/89 artt. 4.1.11 e 8.1.11 | X | | SUPERAMENTO MARCIAPIEDE DEL PARCHEGGIO | 6 |
| 1.13 | Le eventuali porte a vetri hanno l'elemento di segnalazione della trasparenza? | D.P.R. 503/96 art.15<br>DM 236/89 artt. 4.1.11 e 8.1.11 | | X | | 6 |
| 1.16 | Il campanello e/o il citofono si trovano ad un'altezza da terra compresa tra i 40 e i 130 cm? | D.P.R. 503/96 artt.15 e 17<br>DM 236/89 artt. 4.3, 4.1.5 e 8.1.5 | | X | ASSENTE | 6 |
| | | | | | TOT. VAL | 45 |

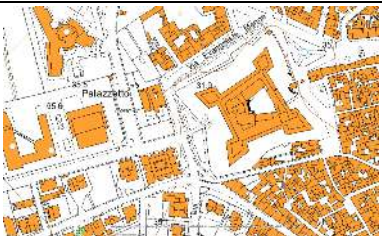
| EP03 | SCHEDA RILIEVO EDIFICI PUBBLICI | | | |

| ID | IMMOBILE: UFFICIO POSTALE | | | |
| | VIA FERNANDO VERDESCA | | | |

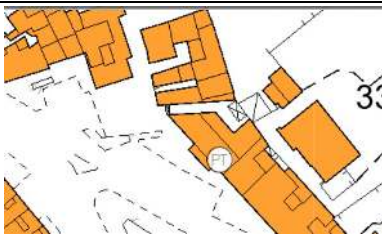
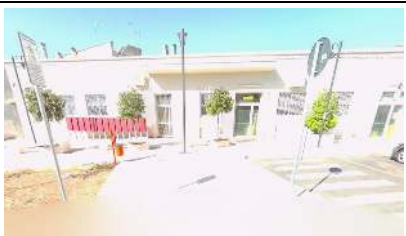
| EP04 | SCHEDA RILIEVO EDIFICI PUBBLICI | | | |

| ID | IMMOBILE: UFFICIO POSTALE | | | |
| | VIA MARIANO COSIMO | | | |

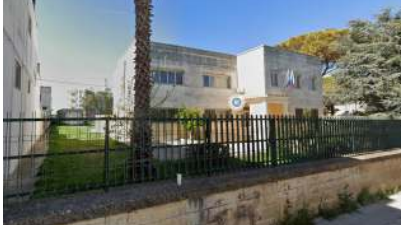
| EP06 | SCHEDA RILIEVO EDIFICI PUBBLICI | | | |

| ID | IMMOBILE: UFFICIO COMUNALE | | | |
| | VIA MOGADISCIO | | | |

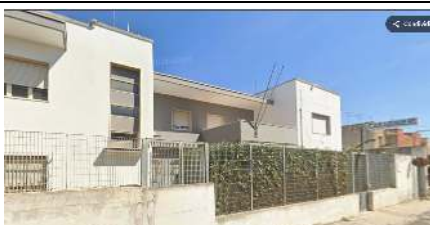
| EP07 | SCHEDA RILIEVO EDIFICI PUBBLICI | | |

| ID | IMMOBILE: CARABINIERI | | |
| | VIA LUCANIA | | |

| ID | AMBITO DI VERIFICA | Rif. Normativo: | SI | NO | NOTE | VAL. |
|---|---|---|---|---|---|---|
| 1.9 | La zona antistante/retrostante la porta d'accesso è complanare e con una profondità $\geq$ a 135x135/140 cm? | D.P.R. 503/96 art.15<br>DM 236/89 artt. 4.1.1 e 8.1.1 | X | | | 3 |

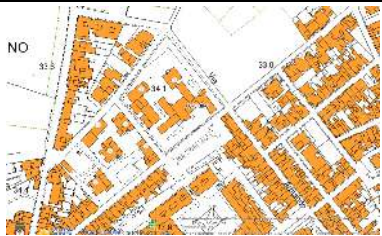
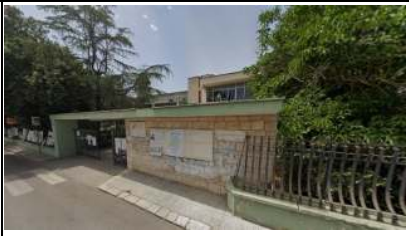
| ES01 | SCHEDA RILIEVO EDIFICI SCOLASTICI | | |

| ID | IMMOBILE POLO 3 – S. GIUSEPPE DA COPERTINO | | |
| | VIA ADUA – VIA MOGADISCIO | | |

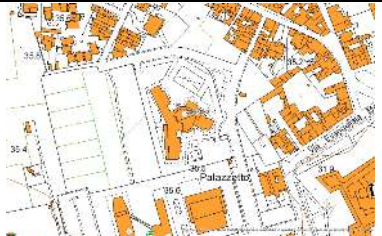
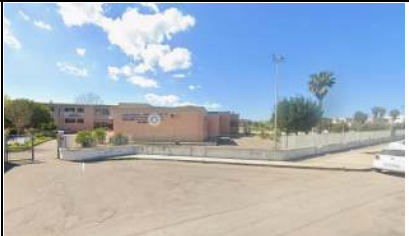
| ES02 | SCHEDA RILIEVO EDIFICI SCOLASTICI | | | |

| ID | IMMOBILE LICEO DON TONINO BELLO | | | |
| | VIA ENRICO DE NICOLA | | | |

| ID | AMBITO DI VERIFICA | Rif. Normativo: | SI | NO | NOTE | VAL. |
|---|---|---|---|---|---|---|
| 1.5 | Il percorso di avvicinamento all'edificio considerato presenta ostacoli al passaggio di persone su sedia a ruote, dovuti alla presenza di pali di pubblica illuminazione, semafori, segnali stradali e/o pubblicitari e arredi pesanti (panchine, fioriere ecc.) e leggeri (cestini, rastrelliere ecc.)? | | X | | MARCIAPIEDE DEGRADATO | 5 |

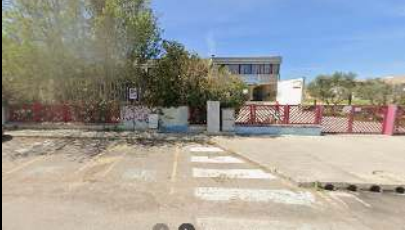
| ES05 | SCHEDA RILIEVO EDIFICI SCOLASTICI | | | |

| ID | IMMOBILE ISTITUTO COMPRENSIVO G. FALCONE | | | |
| | VIA REGINA ISABELLA | | | |

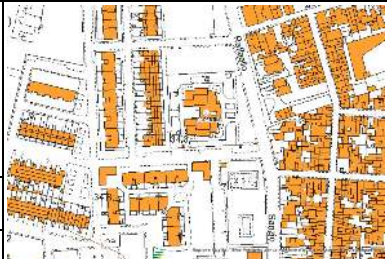
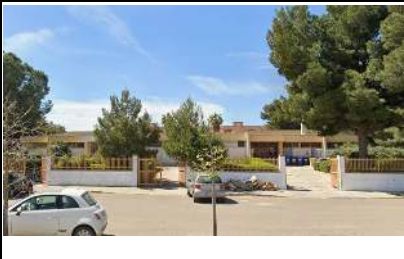
| IS07 | SCHEDA RILIEVO EDIFICI SCOLASTICI | | | |

| ID | IMMOBILE: ISTITUTO COMPRENSIVO STATALE<br>MAGISTRATO . G. FALCONE | | | |
| | VIA RAFFAELLO SANZIO | | | |

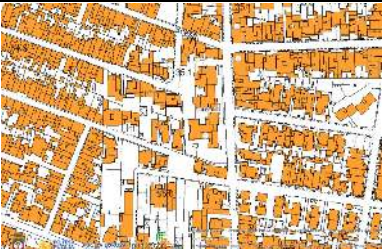
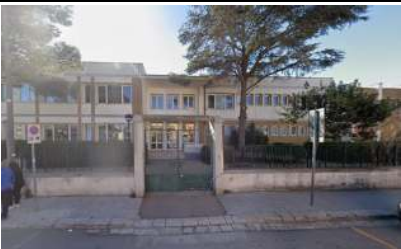
| IS10 | SCHEDA RILIEVO EDIFICI SCOLASTICI | | | |

| ID | IMMOBILE: ISTITUTO COMPRENSIVO POLO 3 E<br>ISTITUTO COMPRENSIVO RENATA FONTE | | | |
| | VIA FATIMA | | | |

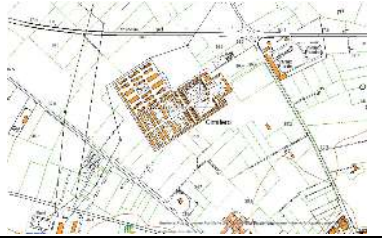
| C01 | SCHEDA CIMITERO | | | |

| ID | CIMITERO | | | |
| | VIA SANT'ANGELO | | | |

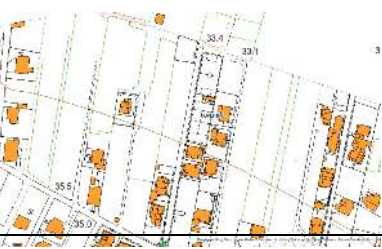
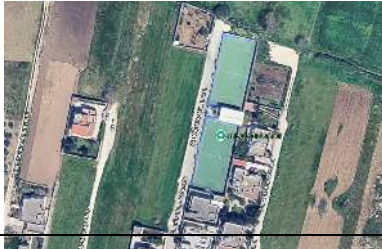
| IS02 | SCHEDA IMPIANTI SPORTIVI | | | |

| ID | IMPIANTI SPORTIVI: CALCETTO CLUB - FANULI | | | |
| | VIA GIUSTINO FORTUNATO | | | |

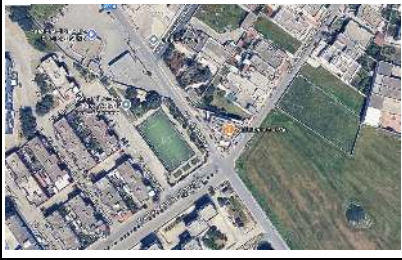
| IS04 | SCHEDA IMPIANTI SPORTIVI | | | |

| ID | IMPIANTI SPORTIVI:<br>CENTRO SPORTIVO "KAROL WOJTYLA" | | | |
| | VIA SPALLANZANI | | | |

| ID | AMBITO DI VERIFICA | Rif. Normativo: | SI | NO | NOTE | VAL. |
|---|---|---|---|---|---|---|
| 1.8 | La pavimentazione di accesso all'edificio è adatta al transito di persone su sedia a ruote e ha un piano di calpestio regolare, privo di sconnessioni ed elementi sporgenti dalla pavimentazione? | D.P.R. 503/96 art.15<br>DM 236/89 artt.8.2.2 | | X | ASFALTO<br>DEGRADATO | 5 |

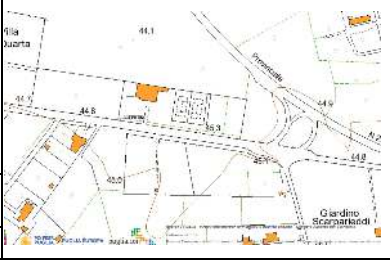
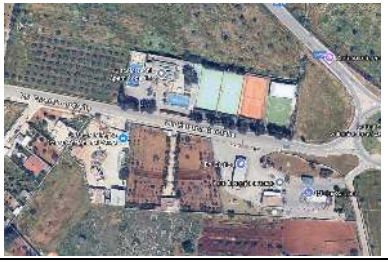
| IS05 | SCHEDA IMPIANTI SPORTIVI | | | |

| ID | IMPIANTI SPORTIVI:<br>CIRCOLO TENNIS APEM COPERTINO | | | |
| | VIA ESTERNA GROTTELLA | | | |

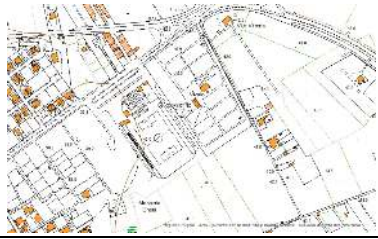
| IS06 | SCHEDA IMPIANTI SPORTIVI | | | |

| ID | IMPIANTI SPORTIVI: STADIO COMUNALE | | | |
| | VIA VITTORIO EMANUELE III | | | |

| ID | AMBITO DI VERIFICA | Rif. Normativo: | SI | NO | NOTE | VAL. |
|---|---|---|---|---|---|---|
| 1.5 | Il percorso di avvicinamento all'edificio considerato presenta ostacoli al passaggio di persone su sedia a ruote, dovuti alla presenza di pali di pubblica illuminazione, semafori, segnali stradali e/o pubblicitari e arredi pesanti (panchine, fioriere ecc.) e leggeri (cestini, rastrelliere ecc.)? | | X | | ASFALTO DEGRADATO | 5 |
| 1.8 | La pavimentazione di accesso all'edificio è adatta al transito di persone su sedia a ruote e ha un piano di calpestio regolare, privo di sconnessioni ed elementi sporgenti dalla pavimentazione? | D.P.R. 503/96 art.15<br>DM 236/89 artt.8.2.2 | | X | ASFALTO DEGRADATO | 5 |

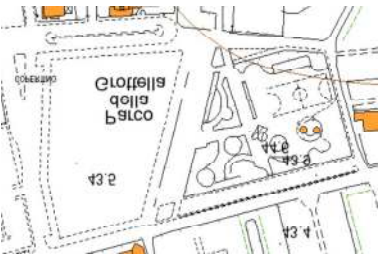
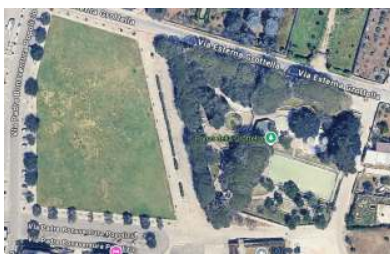
| VA02 | SCHEDA VERDE ATTREZZATO | | | |

| ID | VERDE ATTREZZATO:<br>PARCO DELLA GROTTELLA | | | |
| | VIA ESTERNA GROTTELLA | | | |

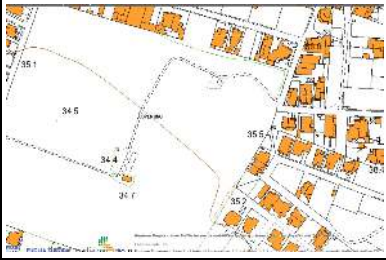
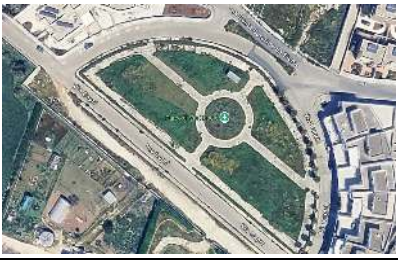
| VA03 | SCHEDA VERDE ATTREZZATO | | |

| ID | VERDE ATTREZZATO:<br>PARCO DI VIA CASOLE | | |
| | VIA CAPRI | | |

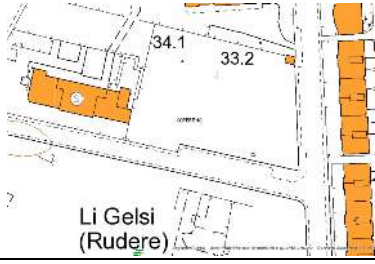
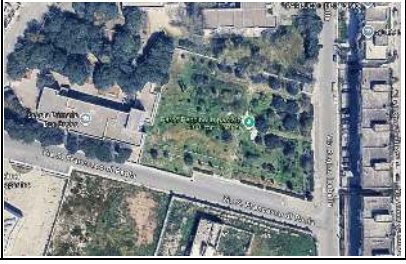
| VA05 | SCHEDA VERDE ATTREZZATO | | | |

| ID | VERDE ATTREZZATO:<br>PARCO PEPPINO IMPASTATO | | | |
| | VIA SAN FRANCESCO DI PAOLA | | | |

| ID | AMBITO DI VERIFICA | Rif. Normativo: | SI | NO | NOTE | VAL. |
|---|---|---|---|---|---|---|
| 1.7 | Il percorso interno di eventuali giardini/cortili di pertinenza ha pavimentazione compatta adatta al transito di persone su sedia a ruote e ha un piano di calpestio regolare, privo di sconnessioni ed elementi sporgenti dalla pavimentazione? | D.P.R. 503/96 art.15<br>DM 236/89 artt. 4.2 e 8.2 | | X | PAVIMENTAZIONE DEGRADATA | 5 |

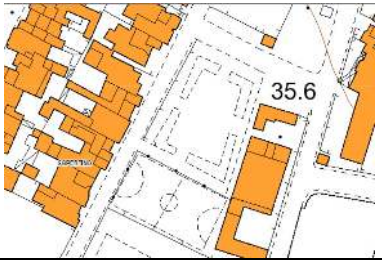
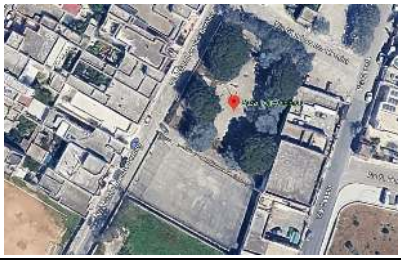
| VA06 | SCHEDA VERDE ATTREZZATO | | | |

| ID | VERDE ATTREZZATO:<br>PIAZZA DELL'ADDOLORATA | | | |
| | VIA GIAN LORENZO BERNINI | | | |

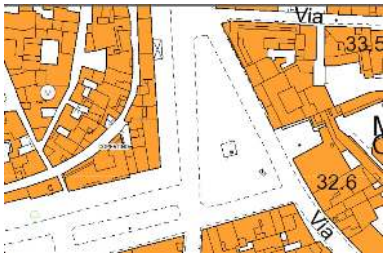
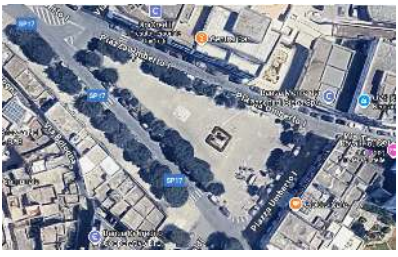
| VA07 | SCHEDA VERDE ATTREZZATO | | | |

| ID | VERDE ATTREZZATO:<br>PIAZZA UMBERTO I | | | |
| | PIAZZA UMBERTO I | | | |

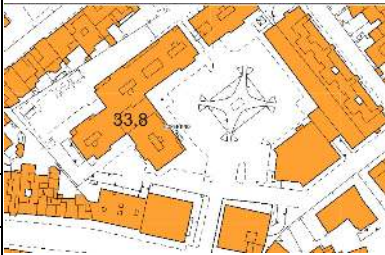
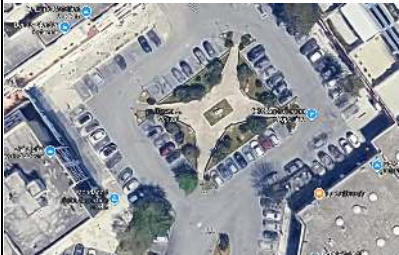
| VA08 | SCHEDA VERDE ATTREZZATO | | | |

| ID | VERDE ATTREZZATO:<br>PIAZZA ANTONIO VENTURI | | | |
| | PIAZZA ANTONIO VENTURI | | | |

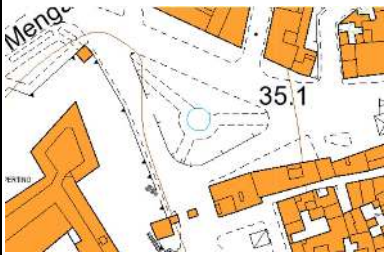
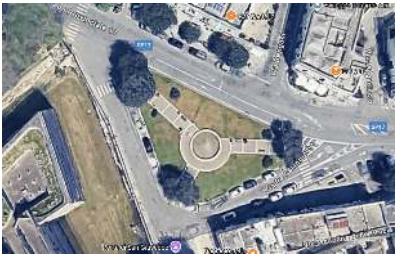
| VA09 | SCHEDA VERDE ATTREZZATO | | |

| ID | VERDE ATTREZZATO:<br>VILLA CASTELLO | | |
| | VIA RE GALANTUOMO | | |

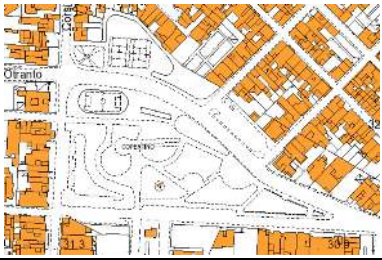
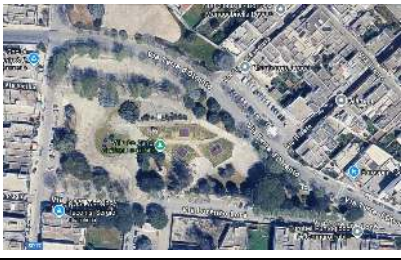
| VA10 | SCHEDA VERDE ATTREZZATO | | |

| ID | VERDE ATTREZZATO:<br>VILLA SO CARLO | | |
| | VIA TERRA D'OTRANTO / VIA LORENZO LORE' | | |
