PIANO PER  
L'ELIMINAZIONE  
DELLE  
BARRIERE  
ARCHITETTONICHE

COMUNE DI  
COPERTINO

# ALLEGATO B

## Schede Rilievo Ambito Urbano

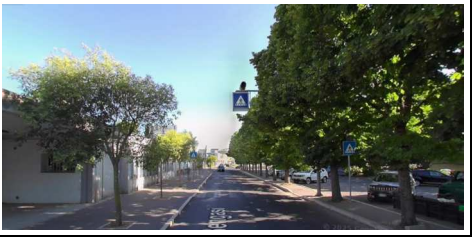
| SCHEDA RILIEVO BARRIERE ARCHITETTONICHE AMBITO URBANO | | | |
|---|---|---|---|
| ID | STR01 | <input checked="" type="checkbox"/> marciapiede/percorso strada | |

| ID | AMBITO DI RIFERIMENTO | Rif. Normativo: | SI | NO | NOTE | VAL |
|---|---|---|---|---|---|---|
| 1.3 | La superficie del percorso risulta sdruciolevole? La finitura del percorso risulta degradata e/o sconnessa? | D.P.R. 503/96 art.15<br>DM 236/89 artt. 4.2.2 e 8.2.2 | | X | | 2 |

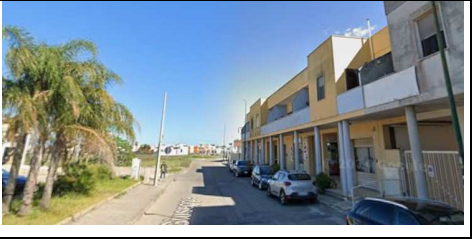
| SCHEDA RILIEVO BARRIERE ARCHITETTONICHE AMBITO URBANO | | | |
|---|---|---|---|
| ID | STR02 | <input checked="" type="checkbox"/> marciapiede/percorso strada | |

| ID | AMBITO DI RIFERIMENTO | Rif. Normativo: | SI | NO | NOTE | VAL |
|---|---|---|---|---|---|---|
| 1.3 | La superficie del percorso risulta sdruciolevole? La finitura del percorso risulta degradata e/o sconnessa? | D.P.R. 503/96 artt.15<br>DM 236/89 artt. 4.2.2 e 8.2.2 | X | | | 4 |

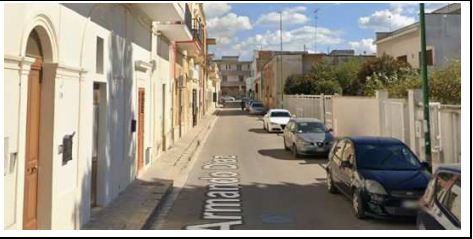
| SCHEDA RILIEVO BARRIERE ARCHITETTONICHE AMBITO URBANO | | | |
|---|---|---|---|
| ID | STR03 | <input checked="" type="checkbox"/> marciapiede/percorso strada | |

| ID | AMBITO DI RIFERIMENTO | Rif. Normativo: | SI | NO | NOTE | VAL |
|---|---|---|---|---|---|---|
| 1.3 | La superficie del percorso risulta sdruciolevole? La finitura del percorso risulta degradata e/o sconnessa? | D.P.R. 503/96 art.15<br>DM 236/89 artt. 4.2.2 e 8.2.2 | X | | | 4 |

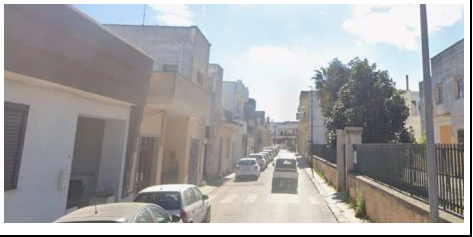
| SCHEDA RILIEVO BARRIERE ARCHITETTONICHE AMBITO URBANO | | | |
|---|---|---|---|
| ID | STR04 | <input checked="" type="checkbox"/> marciapiede/percorso strada | |

| ID | AMBITO DI RIFERIMENTO | Rif. Normativo: | SI | NO | NOTE | VAL |
|---|---|---|---|---|---|---|
| 1.3 | La superficie del percorso risulta sdruciolevole? La finitura del percorso risulta degradata e/o sconnessa? | D.P.R. 503/96 art.15<br>DM 236/89 artt. 4.2.2 e 8.2.2 | X | | | 5 |

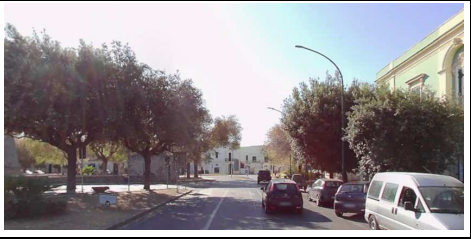
| ID | AMBITO DI RIFERIMENTO | Rif. Normativo: | SI | NO | NOTE | VAL |
|---|---|---|---|---|---|---|
| 1.3 | La superficie del percorso risulta sdruciolevole? La finitura del percorso risulta degradata e/o sconnessa? | D.P.R. 503/96 art.15<br>DM 236/89 artt. 4.2.2 e 8.2.2 | | X | | 0 |

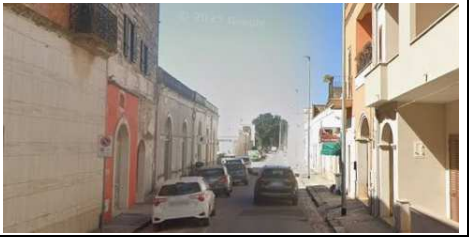
| ID | AMBITO DI RIFERIMENTO | Rif. Normativo: | SI | NO | NOTE | VAL |
|---|---|---|---|---|---|---|
| 1.3 | La superficie del percorso risulta sdruciolevole? La finitura del percorso risulta degradata e/o sconnessa? | D.P.R. 503/96 art.15<br>DM 236/89 artt. 4.2.2 e 8.2.2 | X | | | 5 |

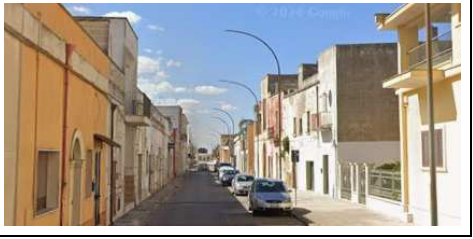
| ID | AMBITO DI RIFERIMENTO | Rif. Normativo: | SI | NO | NOTE | VAL |
|---|---|---|---|---|---|---|
| 1.3 | La superficie del percorso risulta sdruciolevole? La finitura del percorso risulta degradata e/o sconnessa? | D.P.R. 503/96 art.15<br>DM 236/89 artt. 4.2.2 e 8.2.2 | X | | | 4 |

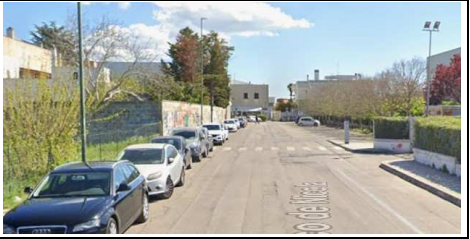
| SCHEDA RILIEVO BARRIERE ARCHITETTONICHE AMBITO URBANO | | | |
|---|---|---|---|
| ID | STR08 | <input checked="" type="checkbox"/> marciapiede/percorso strada | |

| ID | AMBITO DI RIFERIMENTO | Rif. Normativo: | SI | NO | NOTE | VAL |
|---|---|---|---|---|---|---|
| 1.3 | La superficie del percorso risulta sdruciolevole? La finitura del percorso risulta degradata e/o sconnessa? | D.P.R. 503/96 art.15<br>DM 236/89 artt. 4.2.2 e 8.2.2 | | X | | 0 |

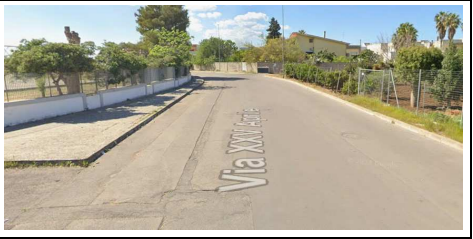
| SCHEDA RILIEVO BARRIERE ARCHITETTONICHE AMBITO URBANO | | | |
|---|---|---|---|
| ID | STR09 | <input checked="" type="checkbox"/> marciapiede/percorso strada | |

| ID | AMBITO DI RIFERIMENTO | Rif. Normativo: | SI | NO | NOTE | VAL |
|---|---|---|---|---|---|---|
| 1.3 | La superficie del percorso risulta sdruciolevole? La finitura del percorso risulta degradata e/o sconnessa? | D.P.R. 503/96 art.15<br>DM 236/89 artt. 4.2.2 e 8.2.2 | | X | | 0 |

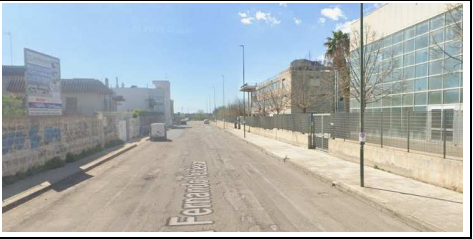
| SCHEDA RILIEVO BARRIERE ARCHITETTONICHE AMBITO URBANO | | | |
|---|---|---|---|
| ID | STR10 | <input checked="" type="checkbox"/> marciapiede/percorso strada | |

| ID | AMBITO DI RIFERIMENTO | Rif. Normativo: | SI | NO | NOTE | VAL |
|---|---|---|---|---|---|---|
| 1.3 | La superficie del percorso risulta sdruciolevole? La finitura del percorso risulta degradata e/o sconnessa? | D.P.R. 503/96 art.15<br>DM 236/89 artt. 4.2.2 e 8.2.2 | | X | | 0 |

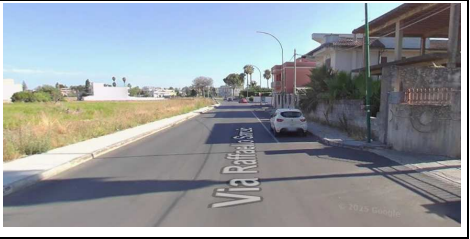
| SCHEDA RILIEVO BARRIERE ARCHITETTONICHE AMBITO URBANO | | | |
|---|---|---|---|
| ID | STR11 | <input checked="" type="checkbox"/> marciapiede/percorso strada | |

| ID | AMBITO DI RIFERIMENTO | Rif. Normativo: | SI | NO | NOTE | VAL |
|---|---|---|---|---|---|---|
| 1.3 | La superficie del percorso risulta sdruciolevole? La finitura del percorso risulta degradata e/o sconnessa? | D.P.R. 503/96 art.15<br>DM 236/89 artt. 4.2.2 e 8.2.2 | | X | | 0 |

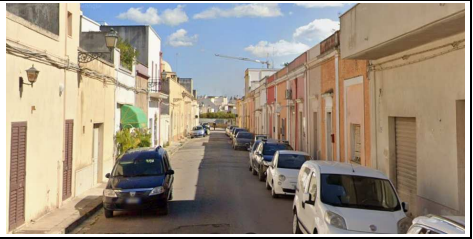
| SCHEDA RILIEVO BARRIERE ARCHITETTONICHE AMBITO URBANO | | | |
|---|---|---|---|
| ID | STR12 | <input checked="" type="checkbox"/> marciapiede/percorso strada | |

| ID | AMBITO DI RIFERIMENTO | Rif. Normativo: | SI | NO | NOTE | VAL |
|---|---|---|---|---|---|---|
| 1.3 | La superficie del percorso risulta sdruciolevole? La finitura del percorso risulta degradata e/o sconnessa? | D.P.R. 503/96 art.15<br>DM 236/89 artt. 4.2.2 e 8.2.2 | X | | | 4 |

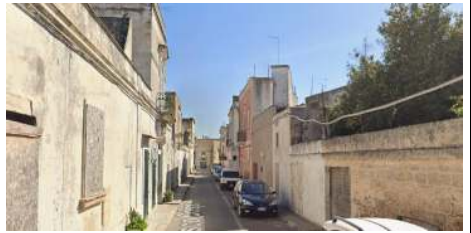
| ID | AMBITO DI RIFERIMENTO | Rif. Normativo: | SI | NO | NOTE | VAL |
|---|---|---|---|---|---|---|
| 1.3 | La superficie del percorso risulta sdruciolevole? La finitura del percorso risulta degradata e/o sconnessa? | D.P.R. 503/96 artt. 15<br>DM 236/89 artt. 4.2.2 e 8.2.2 | X | | | 4 |

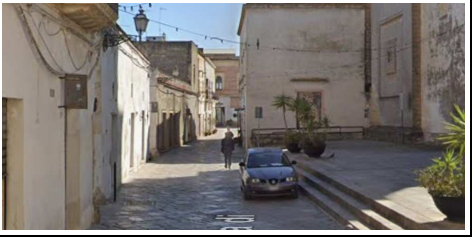
| SCHEDA RILIEVO BARRIERE ARCHITETTONICHE AMBITO URBANO | | | |
|---|---|---|---|
| ID | STR14 | <input checked="" type="checkbox"/> marciapiede/percorso strada | |

| ID | AMBITO DI RIFERIMENTO | Rif. Normativo: | SI | NO | NOTE | VAL |
|---|---|---|---|---|---|---|
| 1.3 | La superficie del percorso risulta sdruciolevole? La finitura del percorso risulta degradata e/o sconnessa? | D.P.R. 503/96 art.15<br>DM 236/89 artt. 4.2.2 e 8.2.2 | X | | | 3 |

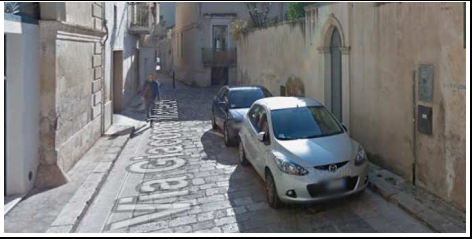
| ID | AMBITO DI RIFERIMENTO | Rif. Normativo: | SI | NO | NOTE | VAL |
|---|---|---|---|---|---|---|
| 1.3 | La superficie del percorso risulta sdruciolevole? La finitura del percorso risulta degradata e/o sconnessa? | D.P.R. 503/96 art.15<br>DM 236/89 artt. 4.2.2 e 8.2.2 | X | | | 5 |

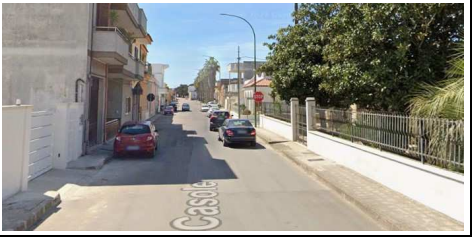
| SCHEDA RILIEVO BARRIERE ARCHITETTONICHE AMBITO URBANO | | | |
|---|---|---|---|
| ID | STR16 | <input checked="" type="checkbox"/> marciapiede/percorso strada | |

| ID | AMBITO DI RIFERIMENTO | Rif. Normativo: | SI | NO | NOTE | VAL |
|---|---|---|---|---|---|---|
| 1.3 | La superficie del percorso risulta sdruciolevole? La finitura del percorso risulta degradata e/o sconnessa? | D.P.R. 503/96 art.15<br>DM 236/89 artt. 4.2.2 e 8.2.2 | X | | | 3 |

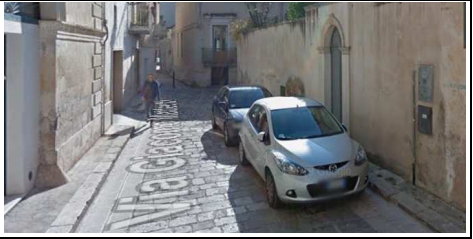
| ID | AMBITO DI RIFERIMENTO | Rif. Normativo: | SI | NO | NOTE | VAL |
|---|---|---|---|---|---|---|
| 1.3 | La superficie del percorso risulta sdruciolevole? La finitura del percorso risulta degradata e/o sconnessa? | D.P.R. 503/96 art.15<br>DM 236/89 artt. 4.2.2 e 8.2.2 | X | | | 5 |

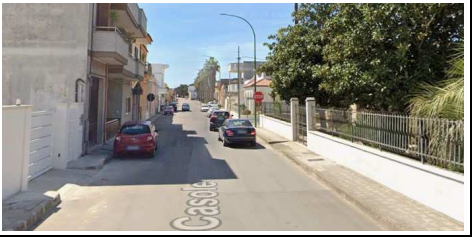
| SCHEDA RILIEVO BARRIERE ARCHITETTONICHE AMBITO URBANO | | | |
|---|---|---|---|
| ID | STR16 | <input checked="" type="checkbox"/> marciapiede/percorso strada | |

| ID | AMBITO DI RIFERIMENTO | Rif. Normativo: | SI | NO | NOTE | VAL |
|---|---|---|---|---|---|---|
| 1.3 | La superficie del percorso risulta sdruciolevole? La finitura del percorso risulta degradata e/o sconnessa? | D.P.R. 503/96 art.15<br>DM 236/89 artt. 4.2.2 e 8.2.2 | X | | | 3 |

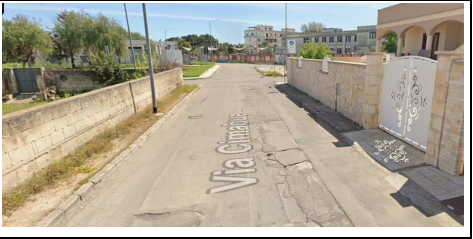
| SCHEDA RILIEVO BARRIERE ARCHITETTONICHE AMBITO URBANO | | | |
|---|---|---|---|
| ID | STR17 | <input checked="" type="checkbox"/> marciapiede/percorso strada | |

| ID | AMBITO DI RIFERIMENTO | Rif. Normativo: | SI | NO | NOTE | VAL |
|---|---|---|---|---|---|---|
| 1.3 | La superficie del percorso risulta sdruciolevole? La finitura del percorso risulta degradata e/o sconnessa? | D.P.R. 503/96 art.15<br>DM 236/89 artt. 4.2.2 e 8.2.2 | X | | | 4 |

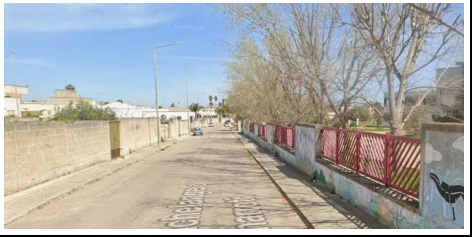
| SCHEDA RILIEVO BARRIERE ARCHITETTONICHE AMBITO URBANO | | | |
|---|---|---|---|
| ID | STR18 | <input checked="" type="checkbox"/> marciapiede/percorso strada | |

| ID | AMBITO DI RIFERIMENTO | Rif. Normativo: | SI | NO | NOTE | VAL |
|---|---|---|---|---|---|---|
| 1.3 | La superficie del percorso risulta sdruciolevole? La finitura del percorso risulta degradata e/o sconnessa? | D.P.R. 503/96 art.15<br>DM 236/89 artt. 4.2.2 e 8.2.2 | X | | | 4 |

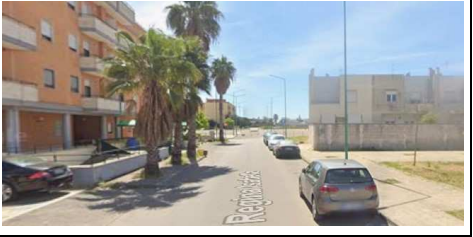
| SCHEDA RILIEVO BARRIERE ARCHITETTONICHE AMBITO URBANO | | | |
|---|---|---|---|
| ID | STR19 | <input checked="" type="checkbox"/> marciapiede/percorso strada | |

| ID | AMBITO DI RIFERIMENTO | Rif. Normativo: | SI | NO | NOTE | VAL |
|---|---|---|---|---|---|---|
| 1.3 | La superficie del percorso risulta sdruciolevole? La finitura del percorso risulta degradata e/o sconnessa? | D.P.R. 503/96 art.15<br>DM 236/89 artt. 4.2.2 e 8.2.2 | X | | | 4 |

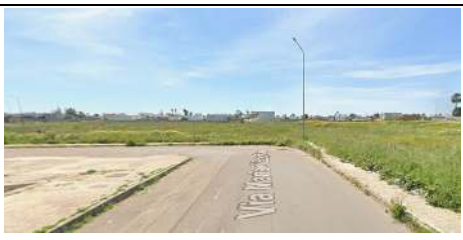
| ID | AMBITO DI RIFERIMENTO | Rif. Normativo: | SI | NO | NOTE | VAL |
|---|---|---|---|---|---|---|
| 1.3 | La superficie del percorso risulta sdruciolevole? La finitura del percorso risulta degradata e/o sconnessa? | D.P.R. 503/96 artt.15<br>DM 236/89 artt. 4.2.2 e 8.2.2 | X | | | 3 |

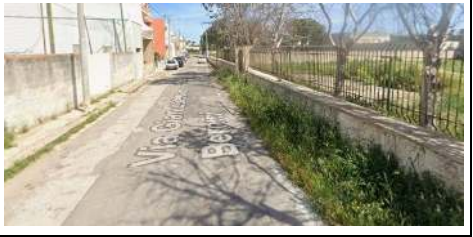
| ID | AMBITO DI RIFERIMENTO | Rif. Normativo: | SI | NO | NOTE | VAL |
|---|---|---|---|---|---|---|
| 1.3 | La superficie del percorso risulta sdruciolevole? La finitura del percorso risulta degradata e/o sconnessa? | D.P.R. 503/96 art.15<br>DM 236/89 artt. 4.2.2 e 8.2.2 | X | | | 4 |

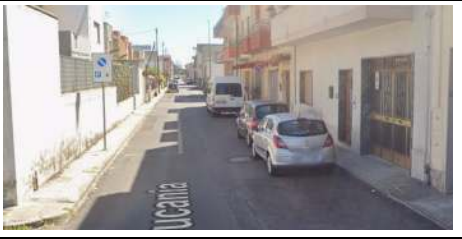
| ID | AMBITO DI RIFERIMENTO | Rif. Normativo: | SI | NO | NOTE | VAL |
|---|---|---|---|---|---|---|
| 1.3 | La superficie del percorso risulta sdruciolevole? La finitura del percorso risulta degradata e/o sconnessa? | D.P.R. 503/96 artt.15<br>DM 236/89 artt. 4.2.2 e 8.2.2 | X | | | 3 |

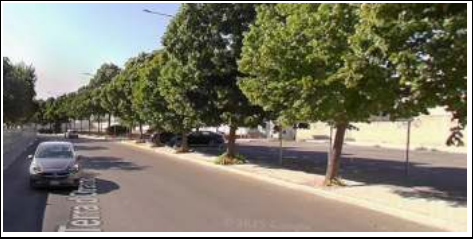
| SCHEDA RILIEVO BARRIERE ARCHITETTONICHE AMBITO URBANO | | | |
|---|---|---|---|
| ID | STR24 | <input checked="" type="checkbox"/> marciapiede/percorso strada | |

| ID | AMBITO DI RIFERIMENTO | Rif. Normativo: | SI | NO | NOTE | VAL |
|---|---|---|---|---|---|---|
| 1.3 | La superficie del percorso risulta sdruciolevole? La finitura del percorso risulta degradata e/o sconnessa? | D.P.R. 503/96 art.15<br>DM 236/89 artt. 4.2.2 e 8.2.2 | | X | | 0 |

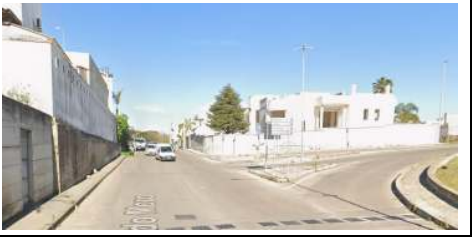
| SCHEDA RILIEVO BARRIERE ARCHITETTONICHE AMBITO URBANO | | | |
|---|---|---|---|
| ID | STR25 | <input checked="" type="checkbox"/> marciapiede/percorso strada | |

| ID | AMBITO DI RIFERIMENTO | Rif. Normativo: | SI | NO | NOTE | VAL |
|---|---|---|---|---|---|---|
| 1.3 | La superficie del percorso risulta sdruciolevole? La finitura del percorso risulta degradata e/o sconnessa? | D.P.R. 503/96 art.15<br>DM 236/89 artt. 4.2.2 e 8.2.2 | X | | | 4 |

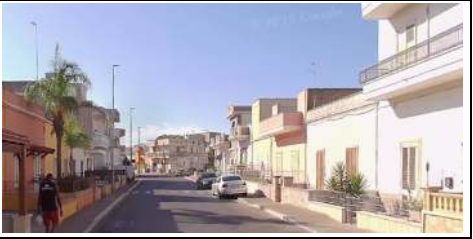
| SCHEDA RILIEVO BARRIERE ARCHITETTONICHE AMBITO URBANO | | | |
|---|---|---|---|
| ID | STR26 | <input checked="" type="checkbox"/> marciapiede/percorso strada | |

| ID | AMBITO DI RIFERIMENTO | Rif. Normativo: | SI | NO | NOTE | VAL |
|---|---|---|---|---|---|---|
| 1.3 | La superficie del percorso risulta sdruciolevole? La finitura del percorso risulta degradata e/o sconnessa? | D.P.R. 503/96 art.15<br>DM 236/89 artt. 4.2.2 e 8.2.2 | X | | PORZIONI DI MARCIAPIEDE | 3 |

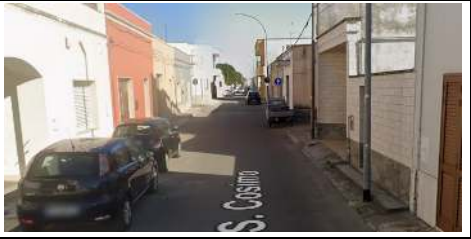
| SCHEDA RILIEVO BARRIERE ARCHITETTONICHE AMBITO URBANO | | | |
|---|---|---|---|
| ID | STR27 | <input checked="" type="checkbox"/> marciapiede/percorso strada | |

| ID | AMBITO DI RIFERIMENTO | Rif. Normativo: | SI | NO | NOTE | VAL |
|---|---|---|---|---|---|---|
| 1.3 | La superficie del percorso risulta sdruciolevole? La finitura del percorso risulta degradata e/o sconnessa? | D.P.R. 503/96 artt.15<br>DM 236/89 artt. 4.2.2 e 8.2.2 | X | | | 4 |

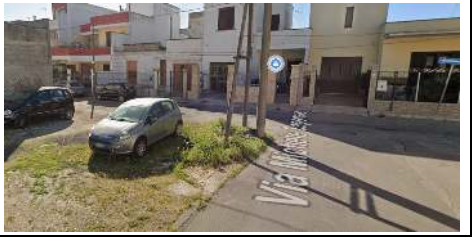
| ID | AMBITO DI RIFERIMENTO | Rif. Normativo: | SI | NO | NOTE | VAL |
|---|---|---|---|---|---|---|
| 1.3 | La superficie del percorso risulta sdruciolevole? La finitura del percorso risulta degradata e/o sconnessa? | D.P.R. 503/96 artt.15<br>DM 236/89 artt. 4.2.2 e 8.2.2 | X | | | 4 |

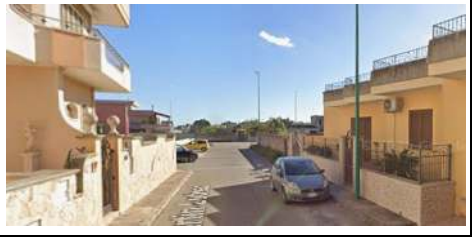
| SCHEDA RILIEVO BARRIERE ARCHITETTONICHE AMBITO URBANO | | | |
|---|---|---|---|
| ID | STR29 | <input checked="" type="checkbox"/> marciapiede/percorso strada | |

| ID | AMBITO DI RIFERIMENTO | Rif. Normativo: | SI | NO | NOTE | VAL |
|---|---|---|---|---|---|---|
| 1.3 | La superficie del percorso risulta sdruciolevole? La finitura del percorso risulta degradata e/o sconnessa? | D.P.R. 503/96 art.15<br>DM 236/89 artt. 4.2.2 e 8.2.2 | X | | | 3 |

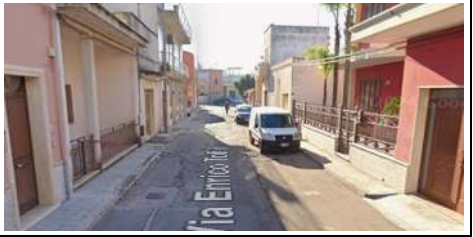
| SCHEDA RILIEVO BARRIERE ARCHITETTONICHE AMBITO URBANO | | | |
|---|---|---|---|
| ID | STR30 | <input checked="" type="checkbox"/> marciapiede/percorso strada | |

| ID | AMBITO DI RIFERIMENTO | Rif. Normativo: | SI | NO | NOTE | VAL |
|---|---|---|---|---|---|---|
| 1.3 | La superficie del percorso risulta sdruciolevole? La finitura del percorso risulta degradata e/o sconnessa? | D.P.R. 503/96 art.15<br>DM 236/89 artt. 4.2.2 e 8.2.2 | X | | | 3 |

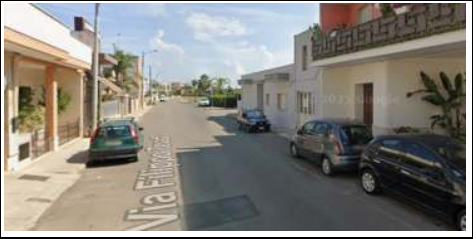
| ID | AMBITO DI RIFERIMENTO | Rif. Normativo: | SI | NO | NOTE | VAL |
|---|---|---|---|---|---|---|
| 1.3 | La superficie del percorso risulta sdruciolevole? La finitura del percorso risulta degradata e/o sconnessa? | D.P.R. 503/96 art.15<br>DM 236/89 artt. 4.2.2 e 8.2.2 | X | | | 4 |

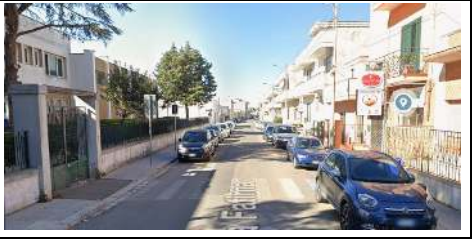
| ID | AMBITO DI RIFERIMENTO | Rif. Normativo: | SI | NO | NOTE | VAL |
|---|---|---|---|---|---|---|
| 1.3 | La superficie del percorso risulta sdruciolevole? La finitura del percorso risulta degradata e/o sconnessa? | D.P.R. 503/96 art.15<br>DM 236/89 artt. 4.2.2 e 8.2.2 | X | | | 4 |

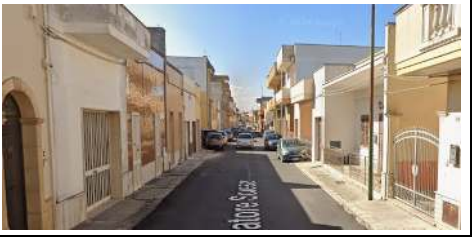
| SCHEDA RILIEVO BARRIERE ARCHITETTONICHE AMBITO URBANO | | | |
|---|---|---|---|
| ID | STR33 | <input checked="" type="checkbox"/> marciapiede/percorso strada | |

| ID | AMBITO DI RIFERIMENTO | Rif. Normativo: | SI | NO | NOTE | VAL |
|---|---|---|---|---|---|---|
| 1.3 | La superficie del percorso risulta sdruciolevole? La finitura del percorso risulta degradata e/o sconnessa? | D.P.R. 503/96 artt.15<br>DM 236/89 artt. 4.2.2 e 8.2.2 | X | | | 4 |

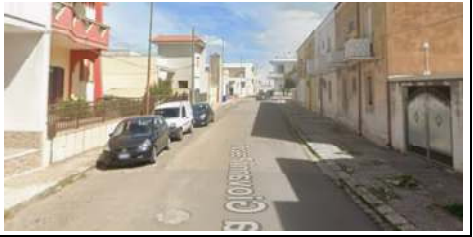
| ID | AMBITO DI RIFERIMENTO | Rif. Normativo: | SI | NO | NOTE | VAL |
|---|---|---|---|---|---|---|
| 1.3 | La superficie del percorso risulta sdruciolevole? La finitura del percorso risulta degradata e/o sconnessa? | D.P.R. 503/96 artt.15<br>DM 236/89 artt. 4.2.2 e 8.2.2 | X | | | 4 |

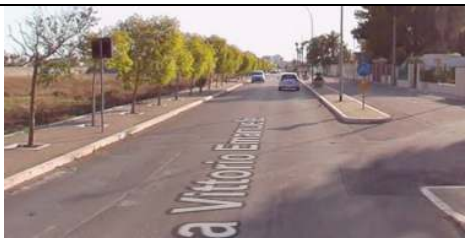
| ID | AMBITO DI RIFERIMENTO | Rif. Normativo: | SI | NO | NOTE | VAL |
|---|---|---|---|---|---|---|
| 1.3 | La superficie del percorso risulta sdruciolevole? La finitura del percorso risulta degradata e/o sconnessa? | D.P.R. 503/96 artt. 15<br>DM 236/89 artt. 4.2.2 e 8.2.2 | | X | | 0 |

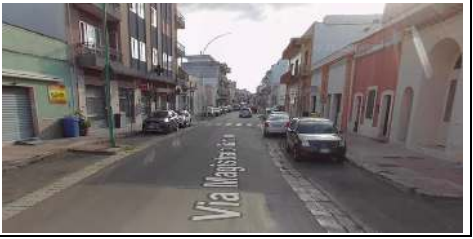
| SCHEDA RILIEVO BARRIERE ARCHITETTONICHE AMBITO URBANO | | | |
|---|---|---|---|
| ID | STR36 | <input checked="" type="checkbox"/> marciapiede/percorso strada | |

| ID | AMBITO DI RIFERIMENTO | Rif. Normativo: | SI | NO | NOTE | VAL |
|---|---|---|---|---|---|---|
| 1.3 | La superficie del percorso risulta sdruciolevole? La finitura del percorso risulta degradata e/o sconnessa? | D.P.R. 503/96 art.15<br>DM 236/89 artt. 4.2.2 e 8.2.2 | X | | | 5 |
